# LAUDO CONFORME NR-29

## TECON

### Side Lifter (SL-03)

O Side Lifter (SL-03) foi criteriosamente inspecionado e avaliado com relação à conservação da integridade estrutural, a fim de orientar uma execução através de um planejamento das ações a serem tomadas, baseados na Norma Regulamentadora de referência NR-29. O resultado desta inspeção encontra-se no "Relatório Técnico" N° 5034 de 01/11/2021.

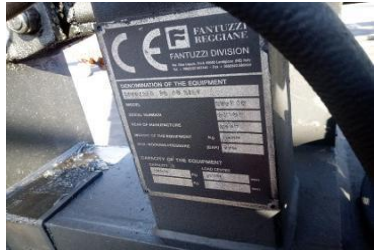
| | | <b>RELATÓRIO DE INSPEÇÃO NR-29</b> | | | |
|---|---|---|---|---|---|
| 1 | PLAQUETA | Foi evidenciado que a plaqueta 1 do equipamento encontra-se em bom estado de conservação. | NADA CONSTA | - | |

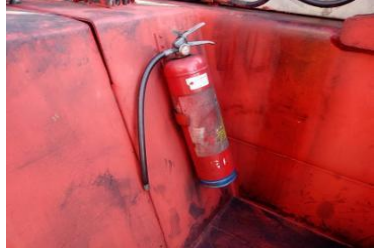
| | | <b>RELATÓRIO DE INSPEÇÃO NR-29</b> | | | |
|---|---|---|---|---|---|
| 2 | EXTINTOR | Foi evidenciado que o extintor do equipamento encontra-se em bom estado de conservação. | NADA CONSTA | - | |

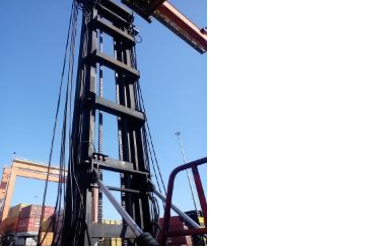
| | | <b>RELATÓRIO DE INSPEÇÃO NR-29</b> | | | |
|---|---|---|---|---|---|
| 3 | SISTEMA HIDRAULICO | Foi verificado que o sistema hidráulico encontra-se em bom estado de conservação. | NADA CONSTA | - | |

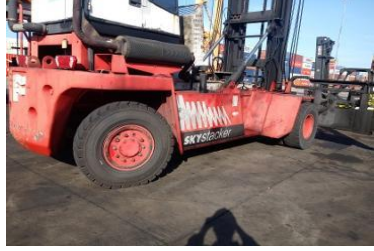
| | | <b>RELATÓRIO DE INSPEÇÃO NR-29</b> | | | |
|---|---|---|---|---|---|
| 4 | PNEUS | Foi evidenciado que os pneus do equipamento encontra-se em bom estado de conservação. | NADA CONSTA | - | |

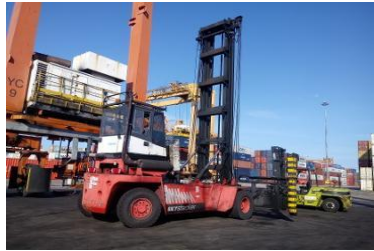
| | | <b>RELATÓRIO DE INSPEÇÃO NR-29</b> | | | |
|---|---|---|---|---|---|
| 5 | TAG | Foi evidenciado que o equipamento encontra-se sem TAG. | Necessário providenciar pintura da TAG. | P-2 | |

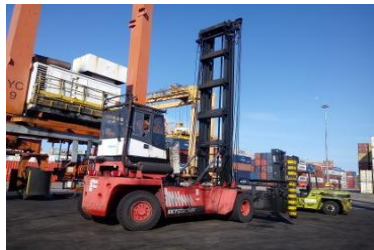
| | | <b>RELATÓRIO DE INSPEÇÃO NR-29</b> | | | |
|---|---|---|---|---|---|
| 6 | CARGA MÁXIMA DE OPERAÇÃO | Foi verificado que o Side Lifter não apresenta identificação de carga máxima. | Necessário instalar a identificação da carga máxima no equipamento a fim de torna-la visível. | P-2 | |

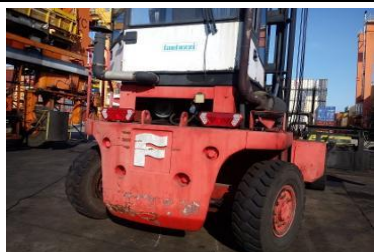
| | | <b>RELATÓRIO DE INSPEÇÃO NR-29</b> | | | |
|---|---|---|---|---|---|
| 7 | ILUMINAÇÃO | Foi verificado que a iluminação traseira do equipamento encontra-se em bom estado de conservação. | NADA CONSTA | - | |

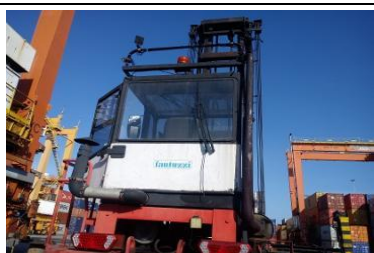
| | | <b>RELATÓRIO DE INSPEÇÃO NR-29</b> | | | |
|---|---|---|---|---|---|
| 8 | GIROFLEX | Foi verificado que o giroflex do equipamento encontra-se em bom estado de conservação. | NADA CONSTA | - | |

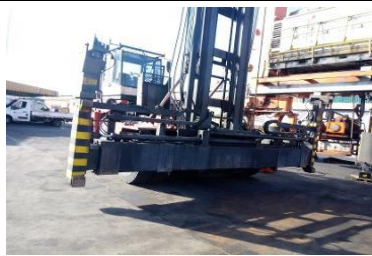
| | | <b>RELATÓRIO DE INSPEÇÃO NR-29</b> | | | |
|---|---|---|---|---|---|
| 9 | SPREADER | Foi evidenciado que o spreader encontra-se em bom estado de conservação. | NADA CONSTA | - | |

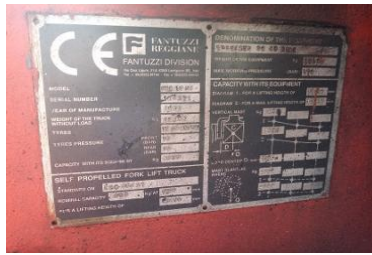
| | | <b>RELATÓRIO DE INSPEÇÃO NR-29</b> | | | |
|---|---|---|---|---|---|
| 10 | PLAQUETA | Foi evidenciado que a plaqueta 2 do equipamento encontra-se em bom estado de conservação. | NADA CONSTA | - | |

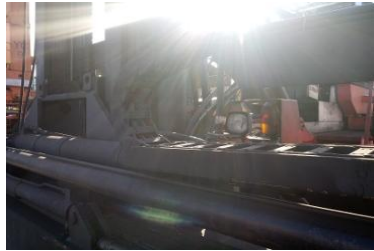
| <div> <div> <div>GRUPO</div> <div> </div> <div>SINCE 1998 WITH YOU</div> </div> <div> <div>NORMAS REGULAMENTADORAS</div> </div> </div> | | RELATÓRIO DE INSPEÇÃO NR-29 | | | <div> <div>TeconSuape</div> <div>BRASIL AN ICTSI GROUP COMPANY</div> </div> |
|---|---|---|---|---|---|
| 13 | ILUMINAÇÃO | Foi verificado que a iluminação frontal do equipamento encontra-se em bom estado de conservação. | NADA CONSTA | - | |

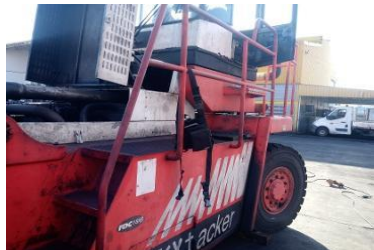
| <div> <div> <div>GRUPO</div> <div> </div> <div>SINCE 1998 WITH YOU</div> </div> <div> <div>NORMAS REGULAMENTADORAS</div> </div> </div> | | RELATÓRIO DE INSPEÇÃO NR-29 | | | <div> <div>TeconSuape</div> <div>BRASIL AN ICTSI GROUP COMPANY</div> </div> |
|---|---|---|---|---|---|
| 14 | GUARDA CORPO | Foi verificado que o guarda corpo encontra-se em bom estado de conservação. | NADA CONSTA | - | |

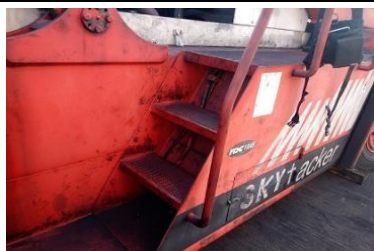
| <div> <div> <div>GRUPO</div> <div> </div> <div>SINCE 1998 WITH YOU</div> </div> <div> <div>NORMAS REGULAMENTADORAS</div> </div> </div> | | RELATÓRIO DE INSPEÇÃO NR-29 | | | <div> <div>TeconSuape</div> <div>BRASIL AN ICTSI GROUP COMPANY</div> </div> |
|---|---|---|---|---|---|
| 15 | ESCADA DE ACESSO | Foi verificado que a escada de acesso encontra-se em bom estado de conservação. | NADA CONSTA | - | |

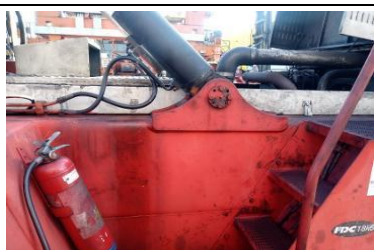
| <div> <div> <div>GRUPO</div> <div> </div> <div>SINCE 1998 WITH YOU</div> </div> <div> <div>NORMAS REGULAMENTADORAS</div> </div> </div> | | RELATÓRIO DE INSPEÇÃO NR-29 | | | <div> <div>TeconSuape</div> <div>BRASIL AN ICTSI GROUP COMPANY</div> </div> |
|---|---|---|---|---|---|
| 16 | SOLDA | Foi evidenciado que a solda do equipamento encontram-se em bom estado de conservação. | NADA CONSTA | - | |

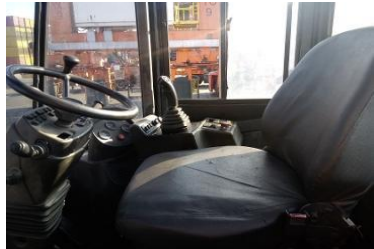
| | | <b>RELATÓRIO DE INSPEÇÃO NR-29</b> | | | |
|---|---|---|---|---|---|
| 17 | CABINE DE OPERAÇÃO | Foi verificado que o para-brisa do equipamento encontra-se em bom estado de conservação. | NADA CONSTA | - | |

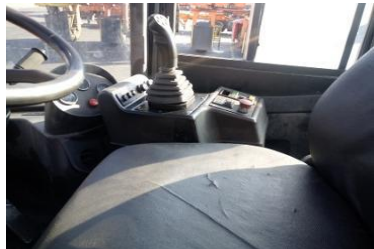
| | | <b>RELATÓRIO DE INSPEÇÃO NR-29</b> | | | |
|---|---|---|---|---|---|
| 18 | BOTÃO DE EMERGENCIA | Foi verificado que o botão de emergência do equipamento encontra-se em bom estado de conservação. | NADA CONSTA | - | |

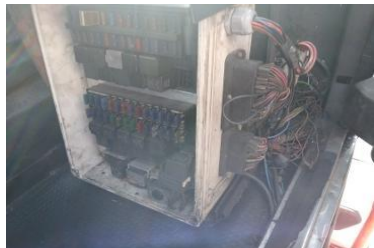
| | | <b>RELATÓRIO DE INSPEÇÃO NR-29</b> | | | |
|---|---|---|---|---|---|
| 19 | PAINEL ELÉTRICO | Foi verificado que o painel elétrico encontra-se em manutenção. | NADA CONSTA | - | |

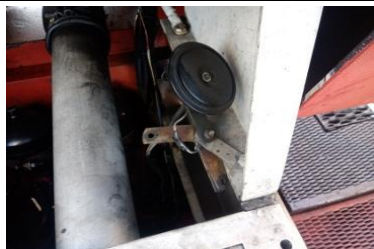
| | | <b>RELATÓRIO DE INSPEÇÃO NR-29</b> | | | |
|---|---|---|---|---|---|
| 20 | SINAL SONORO | Foi verificado que o sinal sonoro da buzina do equipamento encontra-se em bom estado de conservação. | NADA CONSTA | - | |

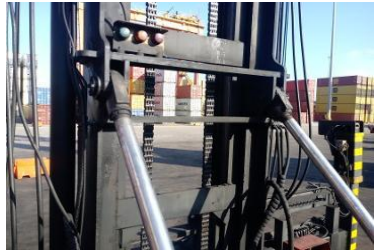
| <b>Cliente:</b> | | TECON | <b>Data:</b> | 01/11/2021 | <b>LEGENDA DE PRIORIDADE:</b> |
|---|---|---|---|---|---|
| 21 | SOLDA | Foi evidenciado que a solda do equipamento encontram-se em bom estado de conservação. | NADA CONSTA | - | |
