LAUDO CONFORME NR-29

Side Lifter (SL-06)

RELATÓRIO DE INSPEÇÃO NR-29

Cliente:	TECON	Data:	30/10/2021
Identificação / Tag:	Side Lifter (SL-06)	Nº do Relatório:	5029
Serviço:	NR-29	Norma de Ref.:	Conforme Portaria MTE 1080, de 16/07/2014.

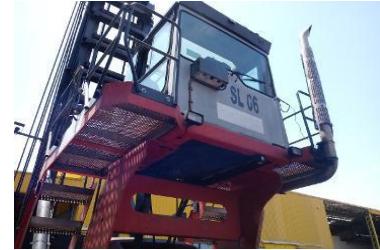
Nº	LOCAL	SITUAÇÃO ENCONTRADA	RECOMENDAÇÃO	PRIORIDADE	FOTO
1	TAG	Foi evidenciado que a TAG do equipamento encontra-se em bom estado de conservação.	NADA CONSTA	-

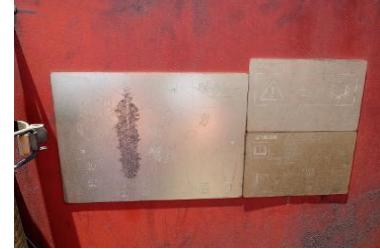
2	PLAQUETA	Foi evidenciado que a placa 1 do equipamento encontra-se em bom estado de conservação.	NADA CONSTA	-

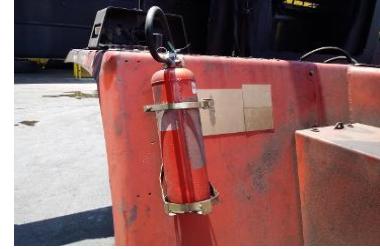
3	EXTINTOR	Foi evidenciado que o extintor do equipamento encontra-se em bom estado de conservação.	NADA CONSTA	-

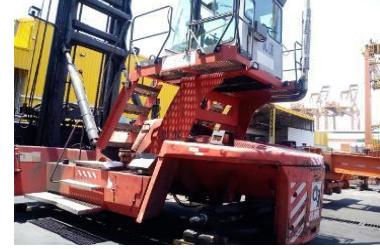
4	CARGA MÁXIMA DE OPERAÇÃO	Foi verificado que o Side Lifter não apresenta identificação de carga máxima.	Necessário instalar a identificação da carga máxima no equipamento a fim de torná-la visível.	P-2

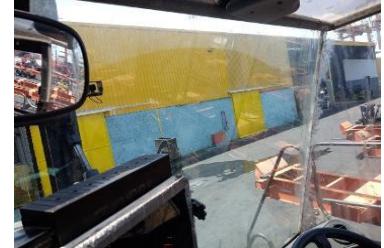
LEGENDA DE PRIORIDADE:
Cliente:		TECON	Data:	30/10/2021	P0 = Crítico
Identificação / Tag:		Side Lifter (SL-06)	Nº do Relatório:	5029	P1 = Prioridade Alta
Serviço:		NR-29	Norma de Ref.:	Conforme Portaria MTE 1080, de 16/07/2014.	P2 = Prioridade Média
					P3 = Prioridade Baixa
17	CABINE DE OPERAÇÃO	Foi verificado que o parabrisa do equipamento encontra-se em bom estado de conservação.	NADA CONSTA	-

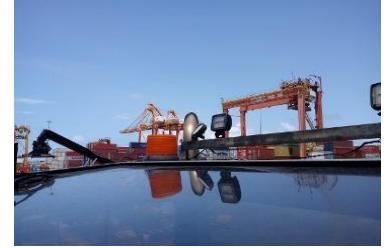
18	GIROFLEX	Foi verificado que o giroflex do equipamento encontra-se em bom estado de conservação.	NADA CONSTA	-

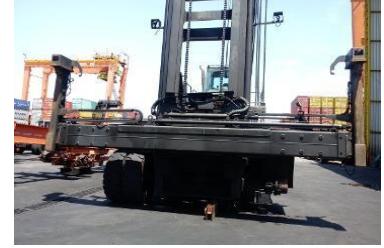
19	SPREADER	Foi evidenciado que o spreader encontra-se em bom estado de conservação.	NADA CONSTA	-

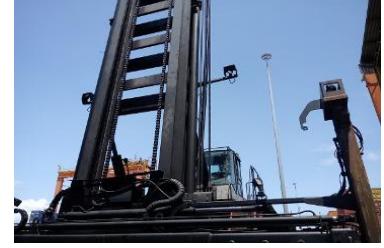
20	ILUMINAÇÃO	Foi verificado que a iluminação frontal do equipamento encontra-se em bom estado de conservação.	NADA CONSTA	-

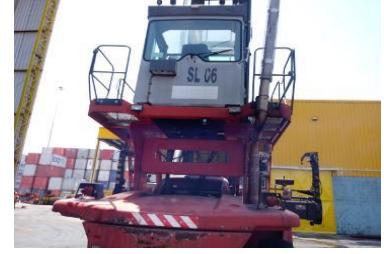
LEGENDA DE PRIORIDADE:
Cliente:		TECON	Data:	30/10/2021	P0 = Crítico
Identificação / Tag:		Side Lifter (SL-06)	Nº do Relatório:	5029	P1 = Prioridade Alta
Serviço:		NR-29	Norma de Ref.:	Conforme Portaria MTE 1080, de 16/07/2014.	P2 = Prioridade Média
					P3 = Prioridade Baixa
21	ILUMINAÇÃO	Foi verificado que a iluminação traseira do equipamento encontra-se em bom estado de conservação.	NADA CONSTA	-

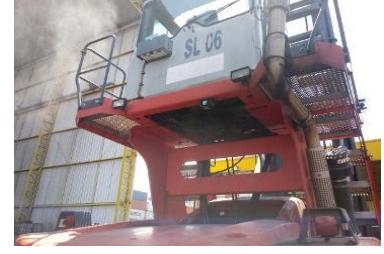
22	SINAL SONORO	Foi verificado que o sinal sonoro de ré do equipamento encontra-se em bom estado de conservação.	NADA CONSTA	-

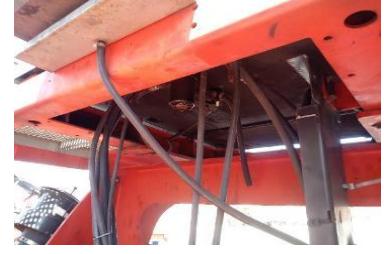
23	SINAL SONORO	Foi verificado que o sinal sonoro da buzina do equipamento encontra-se em bom estado de conservação.	NADA CONSTA	-

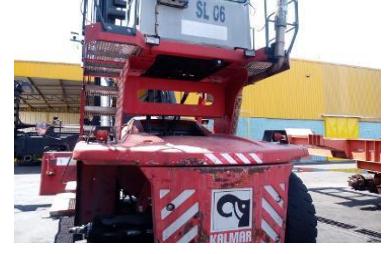
24	ILUMINAÇÃO	Foi evidenciado que a iluminação traseira direita do equipamento encontra-se queimada.	Necessário substituição da iluminação traseira direita do equipamento.	P-3

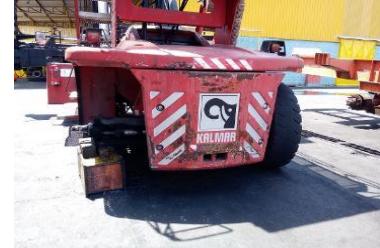
25	CONTRAPESO	Foi evidenciado que a pintura no contrapeso encontra-se desbotada	Necessário repintar o contrapeso a fim de evitar o processo corrosivo.	P-3

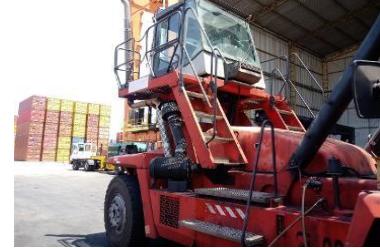
26	CARGA MÁXIMA DE OPERAÇÃO	Foi verificado que o Side Lifter não apresenta identificação de carga máxima.	Necessário instalar a identificação da carga máxima no equipamento a fim de torná-la visível.	P-2
