LAUDO CONFORME NR-29

Side Lifter (SL-07)

Este relatório de integridade NR-29 do Side Lifter segue os mais rigorosos padrões de qualidade. Os serviços aqui contidos foram previamente revisados, analisados e aprovados por um Engenheiro Mecânico e Engenheiro de Segurança do Trabalho (Profissional Habilitado NR-29).

O Side Lifter (SL-07) foi criteriosamente inspecionado e avaliado com relação à conservação da integridade estrutural, a fim de orientar uma execução através de um planejamento das ações a serem tomadas, baseados na Norma Regulamentadora de referência NR-29. O resultado desta inspeção encontra-se no “Relatório Técnico” N° 5030 de 30/10/2021.

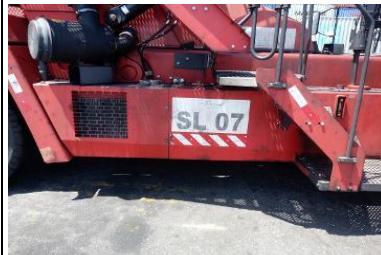
LEGENDA DE PRIORIDADE:
					P0 = Crítico
					P1 = Prioridade Alta
					P2 = Prioridade Média
					P3 = Prioridade Baixa
Nº	LOCAL	SITUAÇÃO ENCONTRADA	RECOMENDAÇÃO	PRIORIDADE	FOTO
1	TAG	Foi evidenciado que a TAG do equipamento encontra-se em bom estado de conservação.	NADA CONSTA	-

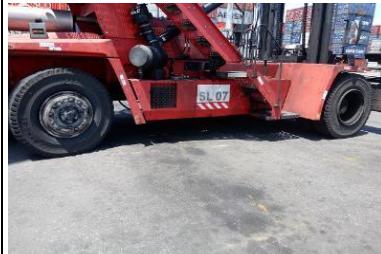
2	PNEUS	Foi evidenciado que os pneus do equipamento encontra-se em bom estado de conservação.	NADA CONSTA	-

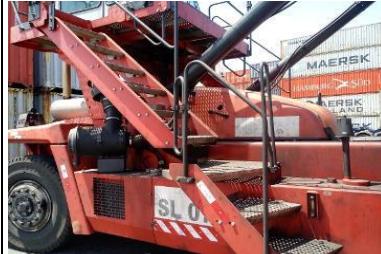
3	ESCADE DE ACESSO	Foi evidenciado que a escada de acesso do lado direito encontra-se em bom estado de conservação.	NADA CONSTA	-

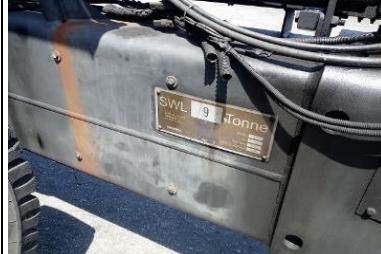
4	PLAQUETA	Foi evidenciado que a placa 2 do equipamento encontra-se em bom estado de conservação.	NADA CONSTA	-

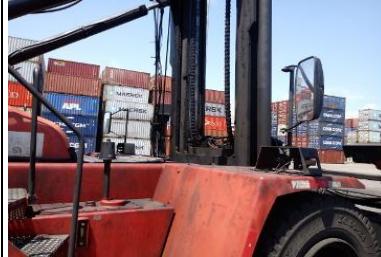
LEGENDA DE PRIORIDADE:
					P0 = Crítico
					P1 = Prioridade Alta
					P2 = Prioridade Média
					P3 = Prioridade Baixa
Nº	LOCAL	SITUAÇÃO ENCONTRADA	RECOMENDAÇÃO	PRIORIDADE	FOTO
5	RETROVISORES	Foi evidenciado que os retrovisores do equipamento encontra-se em bom estado de conservação.	NADA CONSTA	-

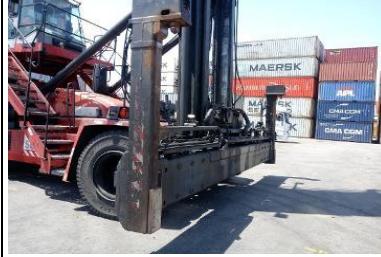
7	SPREADER	Foi evidenciado que o spreader encontra-se em bom estado de conservação.	NADA CONSTA	-

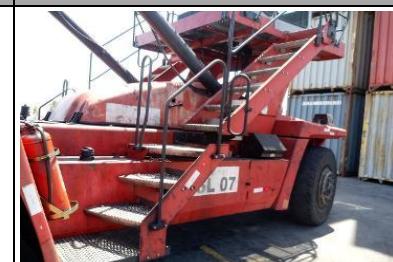
LEGENDA DE PRIORIDADE:
					P0 = Crítico
					P1 = Prioridade Alta
					P2 = Prioridade Média
					P3 = Prioridade Baixa
Nº	LOCAL	SITUAÇÃO ENCONTRADA	RECOMENDAÇÃO	PRIORIDADE	FOTO
9	ESCADE DE ACESSO	Foi evidenciado que a escada de acesso do lado esquerdo encontra-se em bom estado de conservação.	NADA CONSTA	-

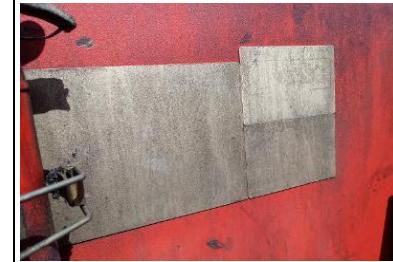
10	PLAQUETA	Foi evidenciado que a placa 1 do equipamento encontra-se em bom estado de conservação.	NADA CONSTA	-

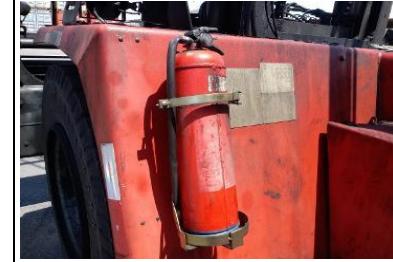
11	EXTINTOR	Foi evidenciado que o extintor do equipamento encontra-se em bom estado de conservação.	NADA CONSTA	-

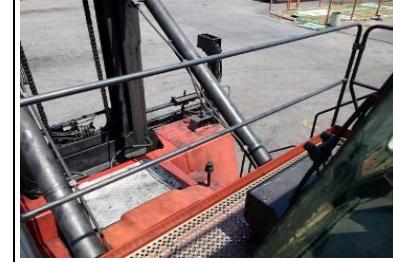
12	GUARDA CORPO	Foi verificado que o guarda corpo do equipamento encontra-se em bom estado de conservação.	NADA CONSTA	-

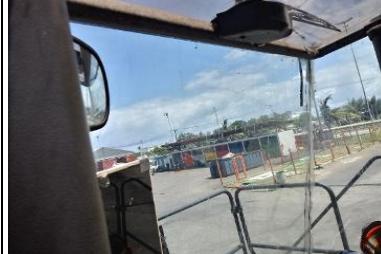
LEGENDA DE PRIORIDADE:
					P0 = Crítico
					P1 = Prioridade Alta
					P2 = Prioridade Média
					P3 = Prioridade Baixa
Nº	LOCAL	SITUAÇÃO ENCONTRADA	RECOMENDAÇÃO	PRIORIDADE	FOTO
13	CABINE DE OPERAÇÃO	Foi verificado que o para-brisa do equipamento encontra-se em bom estado de conservação.	NADA CONSTA	-

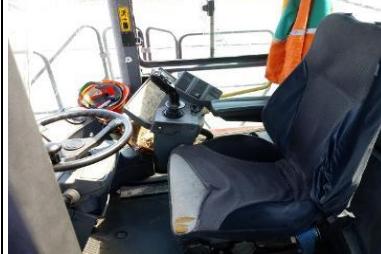
14	CABINE DE OPERAÇÃO	Foi verificado que a cabine de operação do equipamento encontra-se em bom estado de conservação.	NADA CONSTA	-

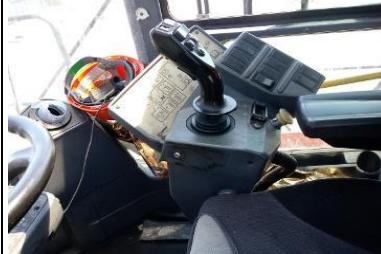
15	BOTÃO DE EMERGÊNCIA	Foi verificado que o botão de emergência do equipamento encontra-se em bom estado de conservação.	NADA CONSTA	-

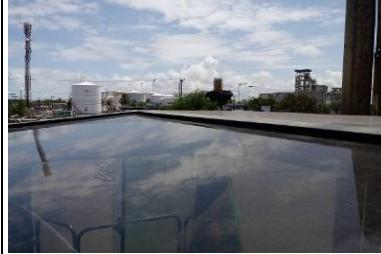
16	GIROFLEX	Foi verificado que o giroflex do equipamento encontra-se em bom estado de conservação.	NADA CONSTA	-

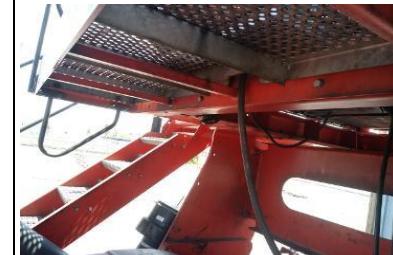
LEGENDA DE PRIORIDADE:
					P0 = Crítico
					P1 = Prioridade Alta
					P2 = Prioridade Média
					P3 = Prioridade Baixa
Nº	LOCAL	SITUAÇÃO ENCONTRADA	RECOMENDAÇÃO	PRIORIDADE	FOTO
17	SINAL SONORO	Foi verificado que o sinal sonoro da buzina do equipamento encontra-se em bom estado de conservação.	NADA CONSTA	-

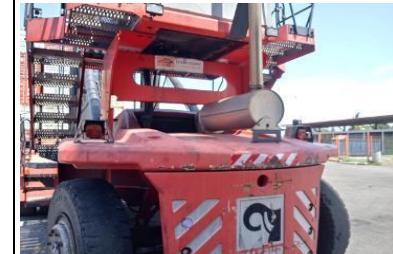
18	ILUMINAÇÃO	Foi evidenciado que a iluminação do freio traseira esquerda do equipamento encontra-se queimada.	Necessário substituição da iluminação do freio traseira esquerda do equipamento.	P-3

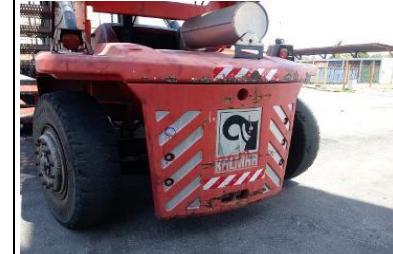
19	CONTRAPESO	Foi evidenciado que a pintura no contrapeso encontra-se desbotada	Necessário repintar o contrapeso a fim de evitar o processo corrosivo.	P-3

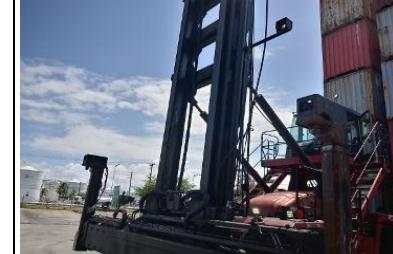
20	ILUMINAÇÃO	Foi verificado que a iluminação frontal do equipamento encontra-se em bom estado de conservação.	NADA CONSTA	-

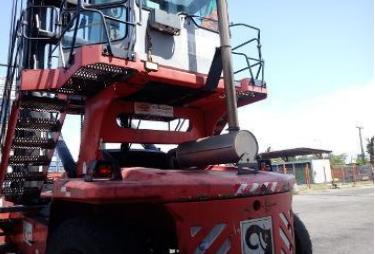
LEGENDA DE PRIORIDADE:
					P0 = Crítico
					P1 = Prioridade Alta
					P2 = Prioridade Média
					P3 = Prioridade Baixa
Nº	LOCAL	SITUAÇÃO ENCONTRADA	RECOMENDAÇÃO	PRIORIDADE	FOTO
21	ILUMINAÇÃO	Foi evidenciado que a iluminação traseira direita de ré do equipamento encontra-se queimada.	Necessário substituição da iluminação traseira direita de ré do equipamento.	P-3

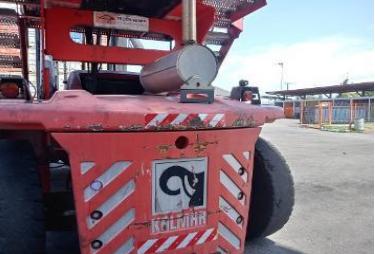
22	SINAL SONORO	Foi verificado que o sinal sonoro de ré do equipamento encontra-se em bom estado de conservação.	NADA CONSTA	-

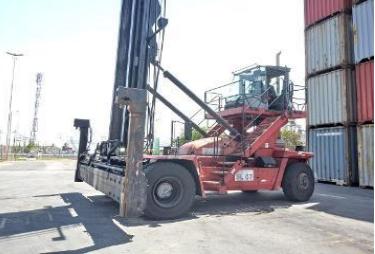
23	PARAFUSO	Foi verificado que o parafuso de fixação encontra-se em bom estado de conservação.	NADA CONSTA	-

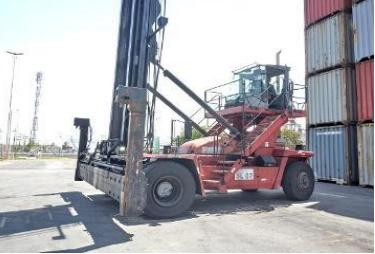
- Estruturas de suportação - Bom estado de conservação;
- Soldas - Bom estado de conservação;
- Plano de manutenção - Em dia;
- Itens obrigatórios da NR-29 - Atendidos;
- Identificação TAG do SL-07 - Bom estado de conservação;
- Identificação capacidade do Side Lifter - Necessário adequar.

24	CARGA MÁXIMA DE OPERAÇÃO	Foi verificado que o Side Lifter não apresenta identificação de carga máxima.	Necessário instalar a identificação da carga máxima no equipamento a fim de torna-la visível.	P-2
