LAUDO CONFORME NR-29

Side Lifter (SL-08)

RELATÓRIO DE INSPEÇÃO NR-29

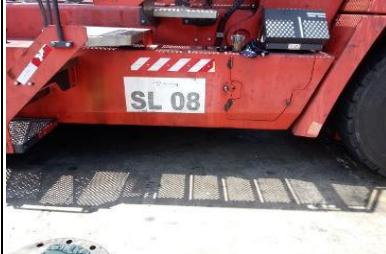
LEGENDA DE PRIORIDADE:
					P0 = Crítico
					P1 = Prioridade Alta
					P2 = Prioridade Média
					P3 = Prioridade Baixa
Nº	LOCAL	SITUAÇÃO ENCONTRADA	RECOMENDAÇÃO	PRIORIDADE	FOTO
1	TAG	Foi evidenciado que a TAG do equipamento encontra-se em bom estado de conservação.	NADA CONSTA	-

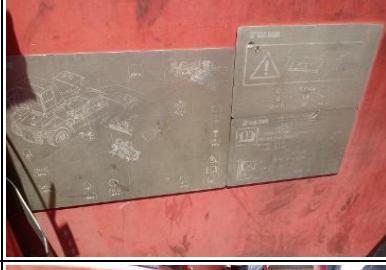
2	PLAQUETA	Foi evidenciado que a placa 1 do equipamento encontra-se em bom estado de conservação.	NADA CONSTA	-

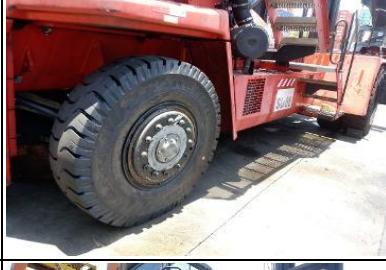
3	PNEUS	Foi evidenciado que os pneus do equipamento encontra-se em bom estado de conservação.	NADA CONSTA	-

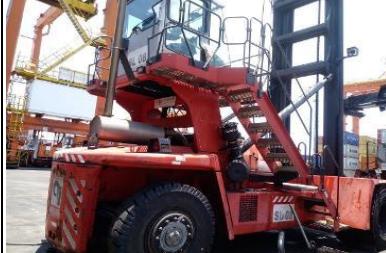
- Estruturas de suportação - Bom estado de conservação;
- Soldas - Bom estado de conservação;
- Plano de manutenção - Em dia;
- Itens obrigatórios da NR-29 - Atendidos;
- Identificação TAG do SL-08 - Bom estado de conservação;
- Identificação capacidade do Side Lifter - Necessário adequar.

4	CARGA MÁXIMA DE OPERAÇÃO	Foi verificado que o Side Lifter não apresenta identificação de carga máxima.	Necessário instalar a identificação da carga máxima no equipamento em local de fácil acesso e visível.	P-2

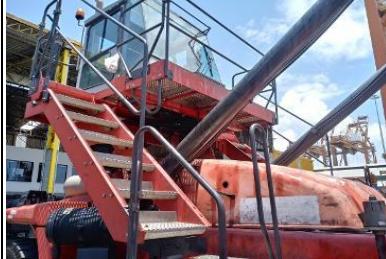
LEGENDA DE PRIORIDADE:
					P0 = Crítico
					P1 = Prioridade Alta
					P2 = Prioridade Média
					P3 = Prioridade Baixa
Nº	LOCAL	SITUAÇÃO ENCONTRADA	RECOMENDAÇÃO	PRIORIDADE	FOTO
5	ESCADE DE ACESSO	Foi evidenciado que a escada de acesso do lado direito encontra-se em bom estado de conservação.	NADA CONSTA	-

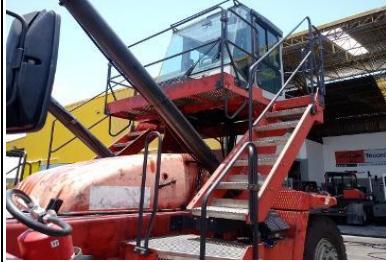
6	ESCADE DE ACESSO	Foi evidenciado que a escada de acesso do lado esquerdo encontra-se em bom estado de conservação.	NADA CONSTA	-

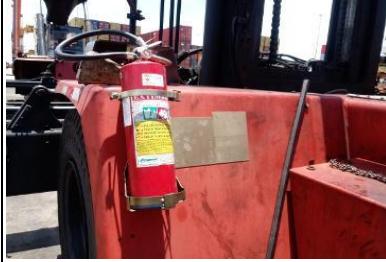
7	EXTINTOR	Foi evidenciado que o extintor do equipamento encontra-se em bom estado de conservação.	NADA CONSTA	-

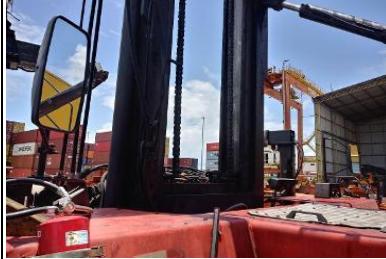
8	RETROVISORES	Foi evidenciado que os retrovisores do equipamento encontram-se em bom estado de conservação.	NADA CONSTA	-

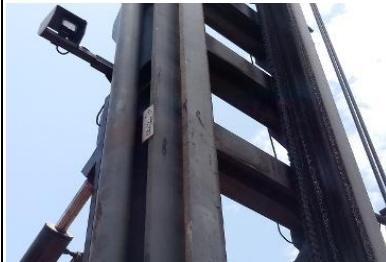
Nº	LOCAL	SITUAÇÃO ENCONTRADA	RECOMENDAÇÃO	PRIORIDADE	FOTO
9	SINALIZAÇÃO DE RISCO	Foi evidenciado que a sinalização de risco do equipamento encontra-se em bom estado de conservação.	NADA CONSTA	-

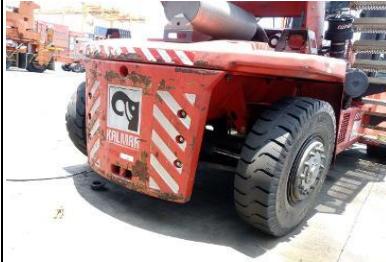
10	CONTRAPESO	Foi evidenciado que a pintura no contrapeso encontra-se desbotada	Necessário repintar o contrapeso a fim de evitar processo corrosivo.	P-2

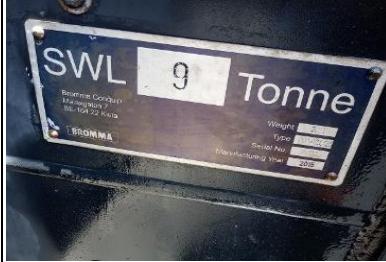
11	PLAQUETA	Foi evidenciado que a plaqueta 2 do equipamento encontra-se em bom estado de conservação.	NADA CONSTA	-

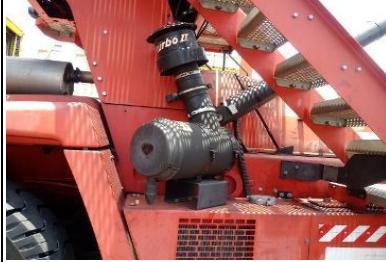
12	PARAFUSO	Foi verificado que o parafuso de fixação encontra-se em bom estado de conservação.	NADA CONSTA	-

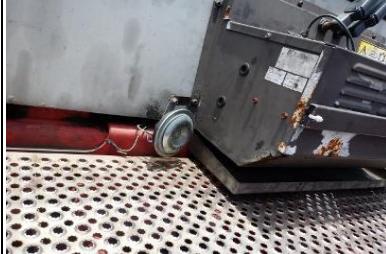
LEGENDA DE PRIORIDADE:
					P0 = Crítico
					P1 = Prioridade Alta
					P2 = Prioridade Média
					P3 = Prioridade Baixa
Nº	LOCAL	SITUAÇÃO ENCONTRADA	RECOMENDAÇÃO	PRIORIDADE	FOTO
13	SINAL SONORO	Foi verificado que o sinal sonoro da buzina do equipamento encontra-se em bom estado de conservação.	NADA CONSTA	-

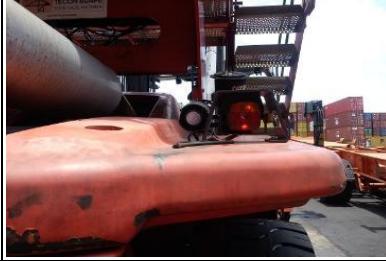
14	SINAL SONORO	Foi verificado que o sinal sonoro de ré do equipamento encontra-se em bom estado de conservação.	NADA CONSTA	-

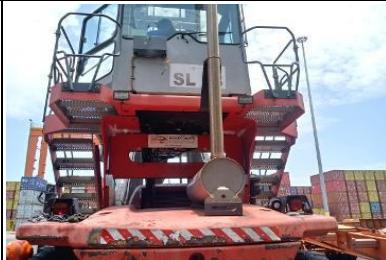
15	ILUMINAÇÃO	Foi verificado que a iluminação traseira do equipamento encontra-se em bom estado de conservação.	NADA CONSTA	-

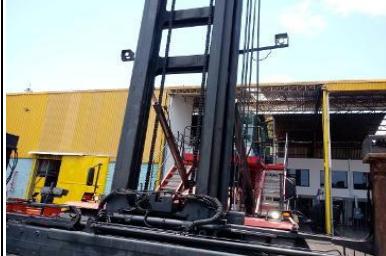
16	ILUMINAÇÃO	Foi verificado que a iluminação frontal do equipamento encontra-se em bom estado de conservação.	NADA CONSTA	-

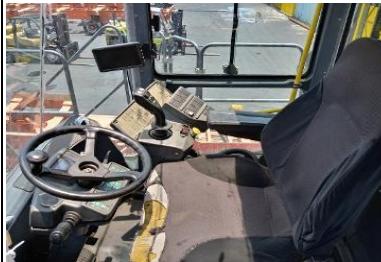
Nº	LOCAL	SITUAÇÃO ENCONTRADA	RECOMENDAÇÃO	PRIORIDADE	FOTO
17	CABINE DE OPERAÇÃO	Foi verificado que a cabine de operação do equipamento encontra-se em bom estado de conservação.	NADA CONSTA	-

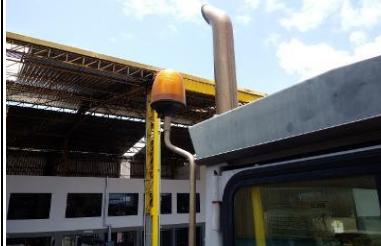
18	GIROFLEX	Foi verificado que o giroflex do equipamento encontra-se em bom estado de conservação.	NADA CONSTA	-

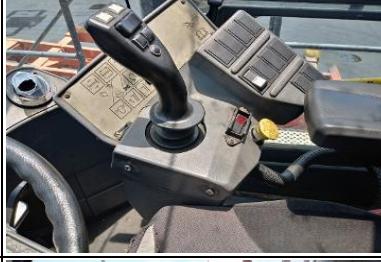
19	BOTÃO DE EMERGÊNCIA	Foi verificado que o botão de emergência do equipamento encontra-se em bom estado de conservação.	NADA CONSTA	-

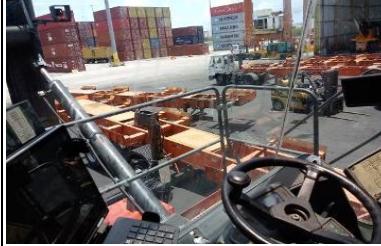
20	CABINE DE OPERAÇÃO	Foi verificado que o para-brisa do equipamento encontra-se em bom estado de conservação.	NADA CONSTA	-
