LAUDO CONFORME NR-29

(Conforme Portaria MTE n.º 1.080, de 16 de julho de 2014)

TECON

Spreader (SP-36)

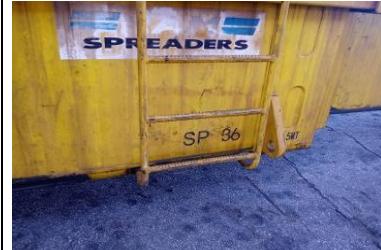
Nº	LOCAL	SITUAÇÃO ENCONTRADA	RECOMENDAÇÃO	PRIORIDADE	FOTO
1	TAG	Foi evidenciado na presente inspeção que a TAG do equipamento encontra-se em bom estado de conservação.	NADA CONSTA	-

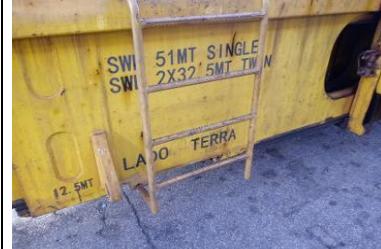
2	CARGA MÁXIMA DE OPERAÇÃO	Foi verificado que o extensor apresenta identificação de carga máxima em bom estado de conservação.	NADA CONSTA	-

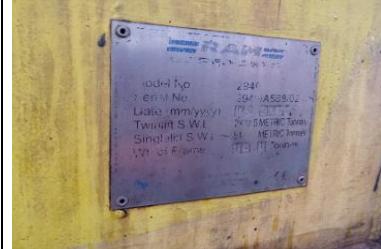
3	PLAQUETA	Foi verificado que a placa encontra-se em bom estado de conservação.	NADA CONSTA	-

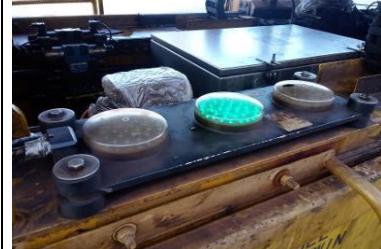
4	ILUMINAÇÃO	Foi evidenciado que a sinalização encontra-se em bom estado de conservação.	NADA CONSTA	-

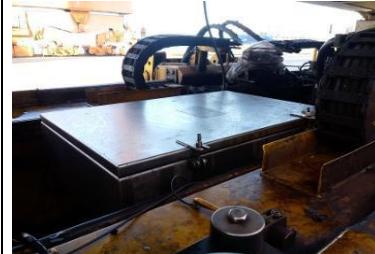
Nº	LOCAL	SITUAÇÃO ENCONTRADA	RECOMENDAÇÃO	PRIORIDADE	FOTO
5	PAINEL ELÉTRICO	Foi verificado que o painel elétrico encontra-se em bom estado de conservação.	NADA CONSTA	-

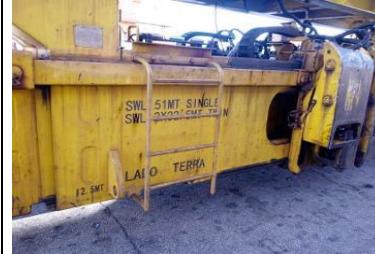
6	ESCADA MARINHEIRO	Foi verificado que a escada marinheiro localizada no lado terra encontra-se em bom estado de conservação.	NADA CONSTA	-

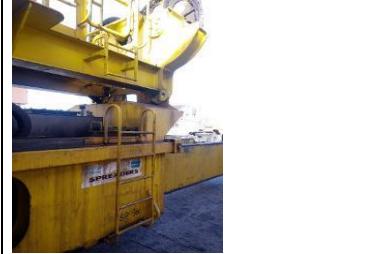
7	ESCADA MARINHEIRO	Foi verificado que a escada marinheiro localizada no lado terra encontra-se em bom estado de conservação.	NADA CONSTA	-

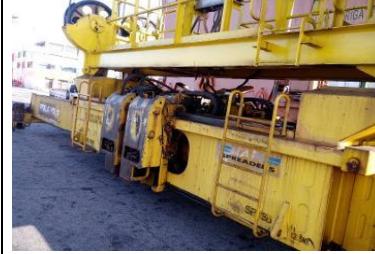
8	ESCADA MARINHEIRO	Foi verificado que a escada marinheiro localizada no lado mar encontra-se em bom estado de conservação.	NADA CONSTA	-

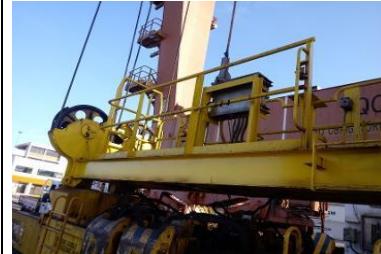
Nº	LOCAL	SITUAÇÃO ENCONTRADA	RECOMENDAÇÃO	PRIORIDADE	FOTO
9	GUARDA CORPO	Foi verificado que o guarda corpo localizado no lado mar encontra-se em bom estado de conservação.	NADA CONSTA	-

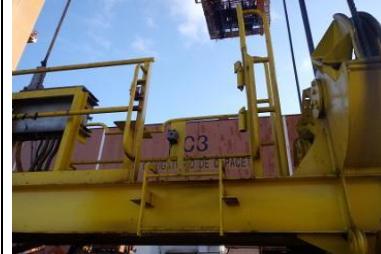
10	PORTE DE ACESSO	Foi verificado que a entrada de acesso pelo lado mar não possui porta.	Necessário instalar porta de acesso pelo lado mar.	P-1

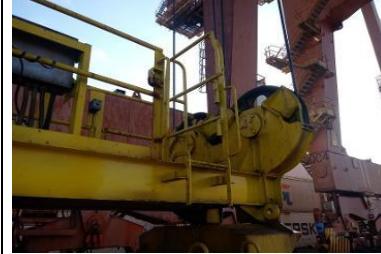
11	ROLDANAS	Foi verificado que as roldanas encontram-se em bom estado de conservação.	NADA CONSTA	-

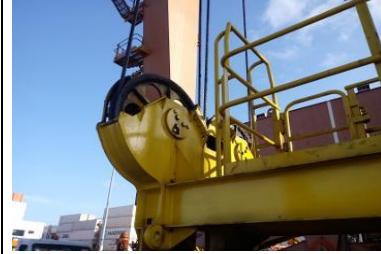
12	ROLDANAS	Foi verificado que as roldanas encontram-se em bom estado de conservação.	NADA CONSTA	-

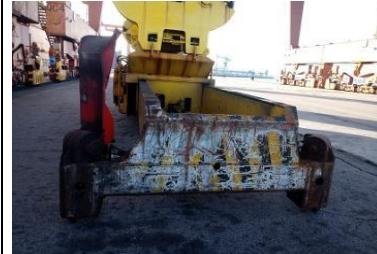
Nº	LOCAL	SITUAÇÃO ENCONTRADA	RECOMENDAÇÃO	PRIORIDADE	FOTO
13	FLIPPER	Foi verificado que o equipamento não possui flipper no lado direito lado mar.	Necessário instalar flipper no lado direito lado mar.	P-2

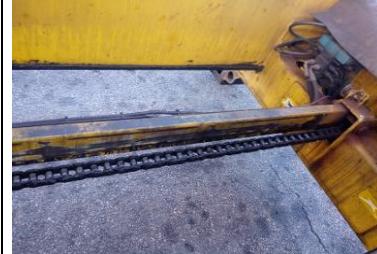
14	CORRENTE	Foi evidenciado que a corrente interna do equipamento encontra-se em bom estado de conservação.	NADA CONSTA	-

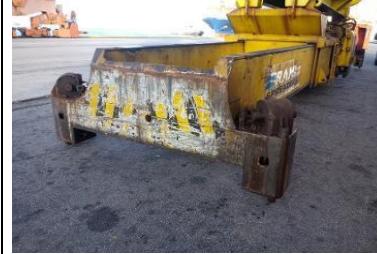
15	FLIPPER	Foi verificado que o equipamento não possui flipper no lado esquerdo lado mar e terra.	Necessário instalar flipper no lado esquerdo do lado mar e terra.	P-2

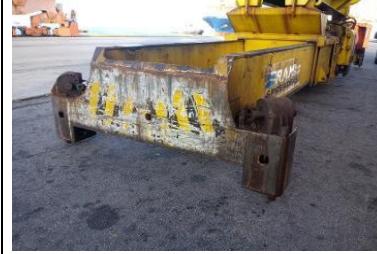
16	TRAVAS	Foi verificado que as travas de segurança localizadas no lado esquerdo encontra-se em bom estado de conservação.	NADA CONSTA	-

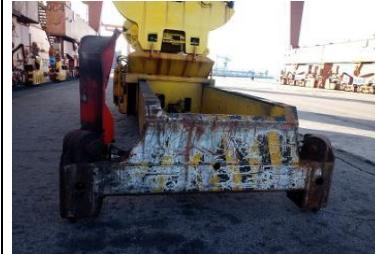
Nº	LOCAL	SITUAÇÃO ENCONTRADA	RECOMENDAÇÃO	PRIORIDADE	FOTO
17	TRAVAS	Foi verificado que as travas de segurança localizadas no lado direito encontra-se em bom estado de conservação.	NADA CONSTA	-

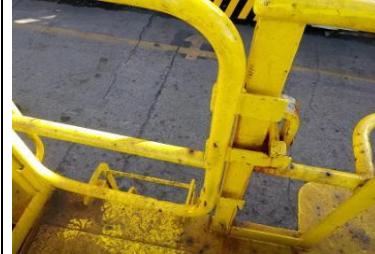
18	PORTE DE ACESSO	Foi verificado que a porta de acesso localizada no lado terra encontra-se em bom estado de conservação.	NADA CONSTA	-

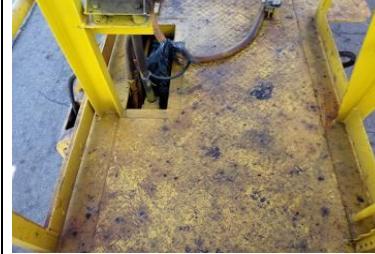
19	PISO	Foi evidenciado que o piso encontra-se em bom estado de conservação.	NADA CONSTA	-

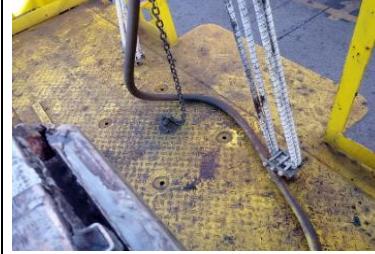
20	SPREADER	Foi evidenciado que os olhais encontram-se com acúmulo de sujidade.	Necessário providenciar limpeza periódica nos olhais.	P-3

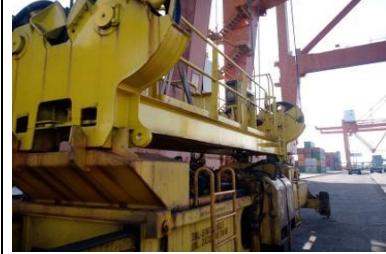
Nº	LOCAL	SITUAÇÃO ENCONTRADA	RECOMENDAÇÃO	PRIORIDADE	FOTO
21	SOLDAS	Foi evidenciado que as soldas da parte superior do equipamento encontram-se em bom estado de conservação.	NADA CONSTA	-

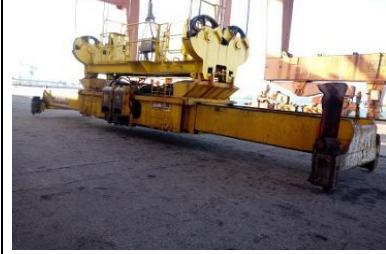
22	SOLDAS	Foi evidenciado que as soldas da parte inferior do equipamento encontram-se em bom estado de conservação.	NADA CONSTA	-

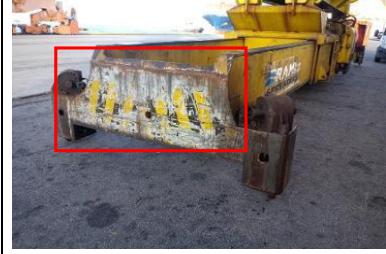
23	SPREADER	Foi evidenciado que o equipamento possui pontos de corrosão em sua estrutura.	Necessário realizar pintura na estrutura do spreader, conforme consta na imagem.	P-3
