## LAUDO CONFORME NR-29

# TECON

### Spreader (SP-37)

O Spreader (SP-37) foi criteriosamente inspecionado e avaliado com relação à conservação da integridade estrutural, a fim de orientar uma execução através de um planejamento das ações a serem tomadas, baseados na Norma Regulamentadora de referência NR-29. O resultado desta inspeção encontra-se no “Relatório Técnico” N° 5053 de 30/10/2021.

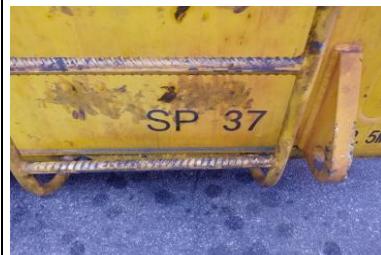
Nº	LOCAL	SITUAÇÃO ENCONTRADA	RECOMENDAÇÃO	PRIORIDADE	FOTO
1	<b>TAG</b>	Foi evidenciado na presente inspeção que a TAG do equipamento encontra-se em bom estado de conservação.	NADA CONSTA	-

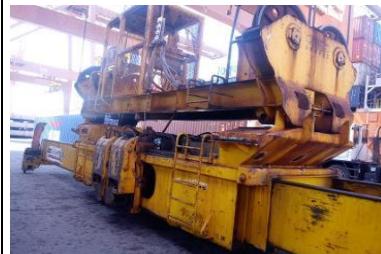
2	<b>ESCADA MARINHEIRO</b>	Foi verificado que a escada marinheiro localizada no lado terra encontra-se em bom estado de conservação.	NADA CONSTA	-

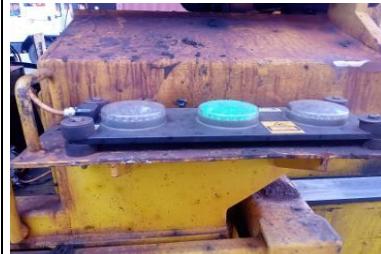
3	<b>ILUMINAÇÃO</b>	Foi evidenciado que a sinalização encontra-se em bom estado de conservação.	NADA CONSTA	-

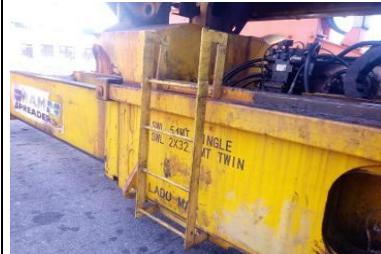
4	<b>ESCADA MARINHEIRO</b>	Foi verificado que a escada marinheiro localizada no lado mar encontra-se em bom estado de conservação.	NADA CONSTA	-

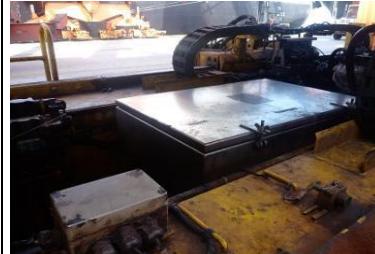
Nº	LOCAL	SITUAÇÃO ENCONTRADA	RECOMENDAÇÃO	PRIORIDADE	FOTO
5	PAINEL ELÉTRICO	Foi verificado que o painel elétrico encontra-se em bom estado de conservação.	NADA CONSTA	-

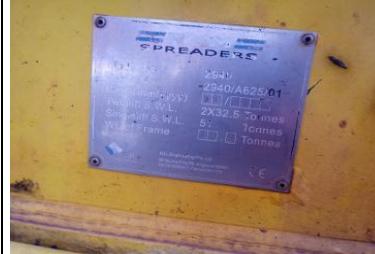
6	PLAQUETA	Foi verificado que a placa encontra-se em bom estado de conservação.	NADA CONSTA	-

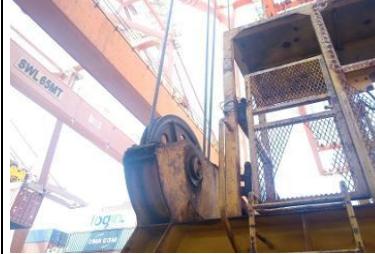
7	ROLDANAS	Foi verificado que as roldanas encontra-se em bom estado de conservação.	NADA CONSTA	-

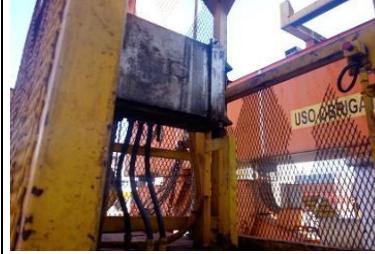
8	BOTÃO DE EMERGÊNCIA	Foi evidenciado que o botão de emergência superior encontra-se em bom estado de conservação.	NADA CONSTA	-

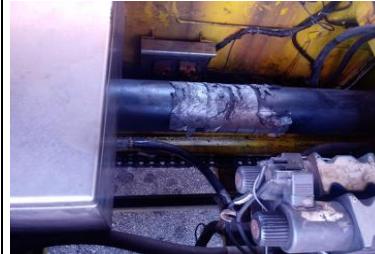
Nº	LOCAL	SITUAÇÃO ENCONTRADA	RECOMENDAÇÃO	PRIORIDADE	FOTO
9	<b>CORRENTE</b>	Foi evidenciado que a corrente interna do equipamento encontra-se em bom estado de conservação.	NADA CONSTA	-

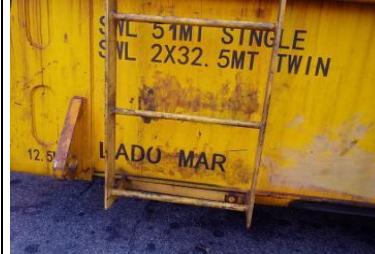
10	<b>CARGA MÁXIMA DE OPERAÇÃO</b>	Foi verificado que o extensor apresenta identificação de carga máxima em bom estado de conservação.	NADA CONSTA	-

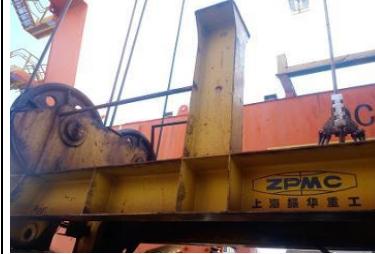
11	<b>GUARDA CORPO</b>	Foi verificado que o guarda corpo localizado no lado mar encontra-se danificado.	Necessário reparar o guarda corpo localizado no lado mar.	P-1

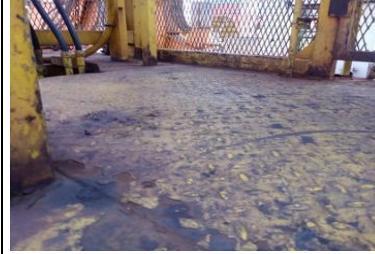
12	<b>PISO</b>	Foi evidenciado que o piso encontra-se com corrosão.	Necessário realizar tratamento e pintura no piso do equipamento.	P-3

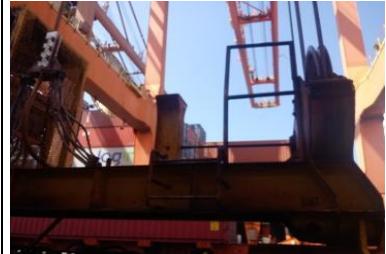
LEGENDA DE PRIORIDADE:
					P0 = Crítico
					P1 = Prioridade Alta
					P2 = Prioridade Média
					P3 = Prioridade Baixa
Nº	LOCAL	SITUAÇÃO ENCONTRADA	RECOMENDAÇÃO	PRIORIDADE	FOTO
13	GUARDA CORPO	Foi verificado que o guarda corpo localizado no lado terra encontra-se em bom estado de conservação.	NADA CONSTA	-

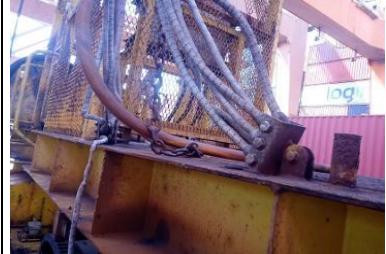
14	OLHAL	Foi evidenciado que o olhal encontra-se com corrosão.	Necessário realizar tratamento e pintura no olhal do equipamento.	P-3

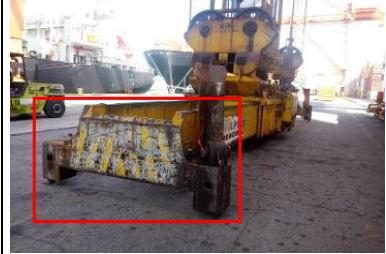
15	SPREADER	Foi evidenciado que o equipamento possui pontos de corrosão em sua estrutura.	Necessário realizar pintura na estrutura do spreader, conforme consta na imagem.	P-3

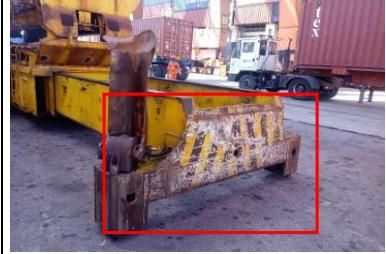
16	SPREADER	Foi evidenciado que o equipamento possui pontos de corrosão em sua estrutura.	Necessário realizar pintura na estrutura do spreader, conforme consta na imagem.	P-3

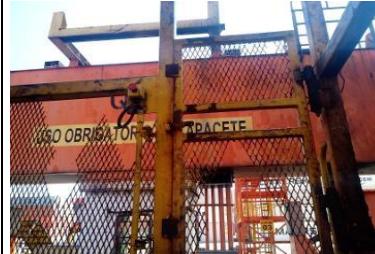
Nº	LOCAL	SITUAÇÃO ENCONTRADA	RECOMENDAÇÃO	PRIORIDADE	FOTO
17	<b>PORTE DE ACESSO</b>	Foi verificado que a porta de acesso localizada na parte superior do spreader encontra-se danificada.	Necessário reparar a porta de acesso localizado na parte superior do spreader.	P-2

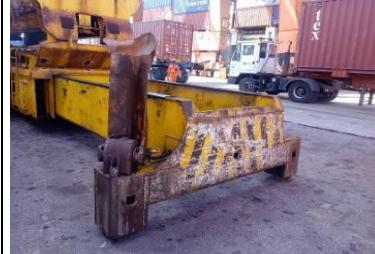
18	<b>FLIPPER</b>	Foi verificado que o lado direito da cabine de operação possui somente um flipper.	Necessário providenciar instalação do flipper faltante.	P-2

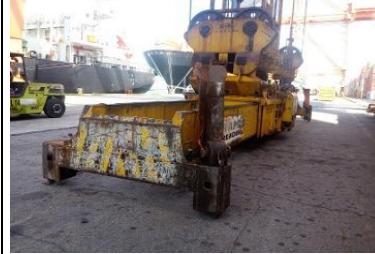
19	<b>FLIPPER</b>	Foi verificado que o lado esquerdo da cabine de operação possui somente um flipper.	Necessário providenciar instalação do flipper faltante.	P-2

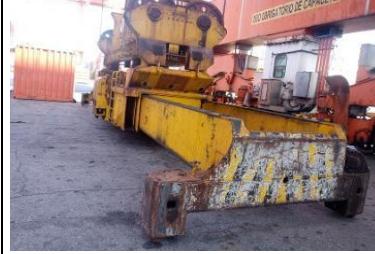
20	<b>SOLDAS</b>	Foi evidenciado que as soldas da parte inferior do equipamento encontram-se em bom estado de conservação.	NADA CONSTA	-

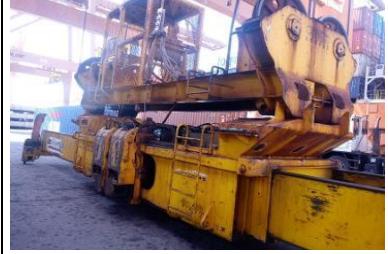
LEGENDA DE PRIORIDADE:					
<b>P0</b> = Crítico <b>P1</b> = Prioridade Alta <b>P2</b> = Prioridade Média <b>P3</b> = Prioridade Baixa					
Nº	LOCAL	SITUAÇÃO ENCONTRADA	RECOMENDAÇÃO	PRIORIDADE	FOTO
21	<b>SOLDAS</b>	Foi evidenciado que as soldas da parte superior do equipamento encontram-se em bom estado de conservação.	NADA CONSTA	-
