LAUDO CONFORME NR-29

Guindaste de Pátio (YC-13)

RELATÓRIO DE INSPEÇÃO NR-29

Cliente:	TECON	Data:	01/11/2021
Identificação / Tag:	Guindaste de Pátio (YC-13)	Nº do Relatório:	5066
Serviço:	NR-29	Norma de Ref.:	Conforme Portaria MTE 1080, de 16/07/2014.

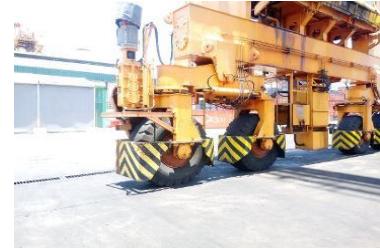
Nº	LOCAL	SITUAÇÃO ENCONTRADA	RECOMENDAÇÃO	PRIORIDADE	FOTO
1	TRUCK	Foi evidenciado que o truck localizado no lado esquerdo gerador encontra-se em bom estado de conservação.	NADA CONSTA	-

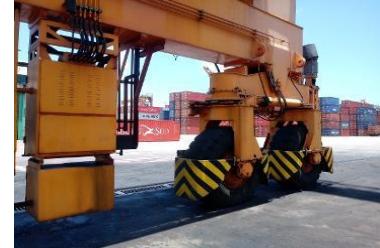
2	TRUCK	Foi evidenciado que o truck localizado no lado direito gerador encontra-se em bom estado de conservação.	NADA CONSTA	-

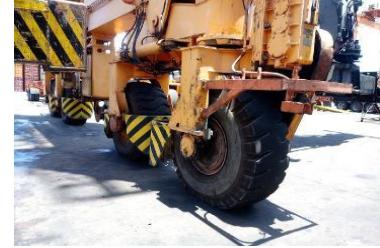
3	TRUCK	Foi evidenciado que o truck localizado no lado esquerdo CCM encontra-se sem proteção.	Necessário instalar proteção ao redor do truck, a fim de evitar acidentes.	P-1

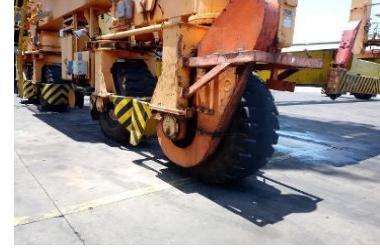
4	TRUCK	Foi evidenciado que o truck localizado no lado direito CCM encontra-se sem proteção.	Necessário instalar proteção ao redor do truck, a fim de evitar acidentes.	P-1

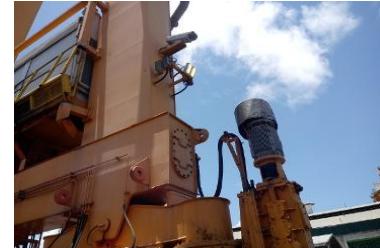
Nº	LOCAL	SITUAÇÃO ENCONTRADA	RECOMENDAÇÃO	PRIORIDADE	FOTO
5	ILUMINAÇÃO	Foi evidenciado que a luminária localizada no lado gerador direito encontra-se em bom estado de conservação.	NADA CONSTA	-

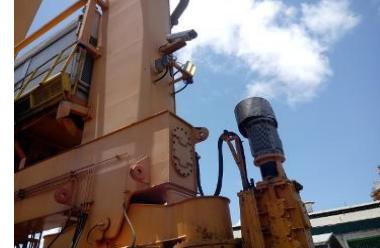
6	CAMERA	Foi verificado que a camera localizada no lado gerador direito encontra-se em bom estado de conservação.	NADA CONSTA	-

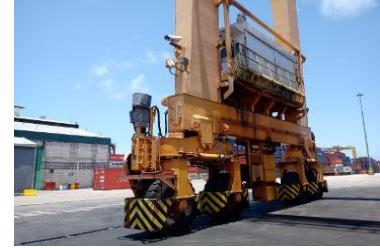
7	ILUMINAÇÃO	Foi evidenciado que a luminária localizada no lado gerador esquerdo encontra-se em bom estado de conservação.	NADA CONSTA	-

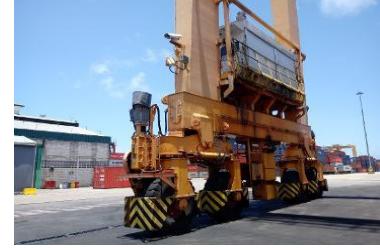
8	CAMERA	Foi verificado que a camera localizada no lado gerador esquerdo encontra-se em bom estado de conservação.	NADA CONSTA	-

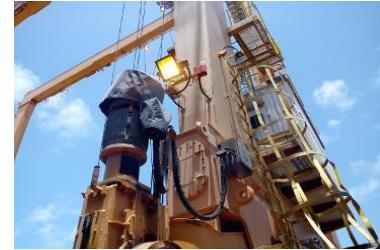
Nº	LOCAL	SITUAÇÃO ENCONTRADA	RECOMENDAÇÃO	PRIORIDADE	FOTO
9	ILUMINAÇÃO	Foi evidenciado que a luminária localizada no lado CCM esquerdo encontra-se em bom estado de conservação.	NADA CONSTA	-

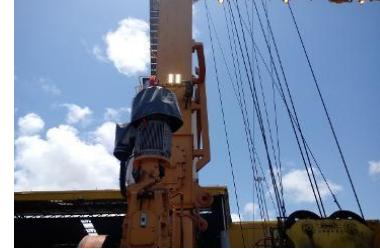
10	ILUMINAÇÃO	Foi evidenciado que a luminária localizada no lado CCM direito encontra-se em bom estado de conservação.	NADA CONSTA	-

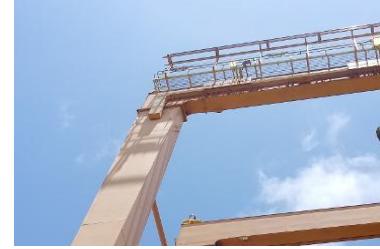
11	CAPACIDADE MÁXIMA DE OPERAÇÃO	Foi evidenciado que a capacidade máxima de operação do equipamento encontra-se em bom estado de conservação.	NADA CONSTA	-

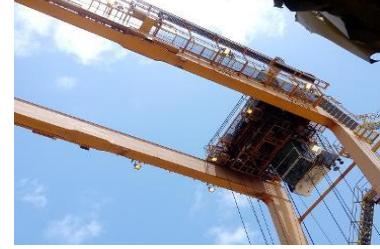
12	TAG	Foi verificado que a TAG do equipamento encontra-se em bom estado de conservação.	NADA CONSTA	-

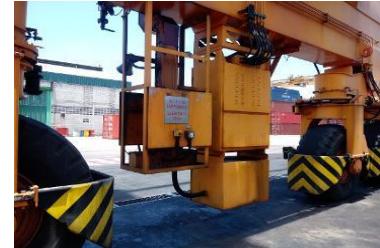
Nº	LOCAL	SITUAÇÃO ENCONTRADA	RECOMENDAÇÃO	PRIORIDADE	FOTO
13	BOTÃO DE EMERGÊNCIA	Foi evidenciado que o botão de emergência localizado no lado gerador encontra-se em bom estado de conservação.	NADA CONSTA	-

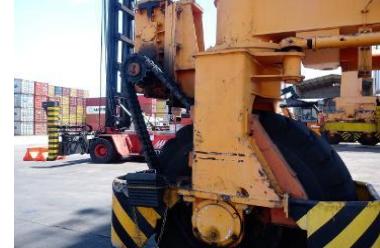
14	TRUCK	Foi evidenciado que o truck localizado no lado direito gerador encontra-se com sua corrente exposta.	Necessário instalar proteção ao redor da corrente do truck a fim de evitar acidentes.	P-1

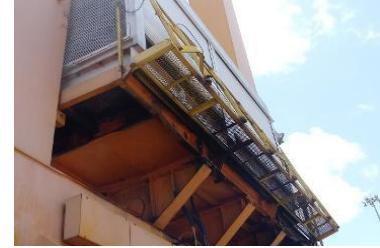
15	PASSARELA	Foi evidenciado que o gerador possui passarela móvel.	NADA CONSTA	-

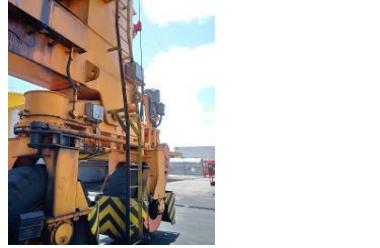
16	ESCADA MARINHEIRO	Foi verificado que a escada marinheiro de acesso ao gerador encontra-se sem gaiola de proteção.	Necessário instalar gaiola na escada marinheiro de acesso ao gerador, a fim de evitar acidentes.	P-1

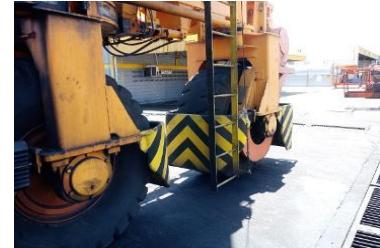
Nº	LOCAL	SITUAÇÃO ENCONTRADA	RECOMENDAÇÃO	PRIORIDADE	FOTO
17	LINHA DE VIDA	Foi verificado que a linha de vida de acesso ao gerador não possui inspeção conforme NR-35.	Necessário providenciar inspeção conforme NR-35 na linha de vida de acesso ao gerador.	P-2

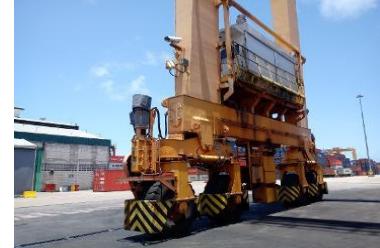
18	GIROFLEX	Foi evidenciado que o giroflex localizado no lado esquerdo gerador encontra-se em bom estado de conservação.	NADA CONSTA	-

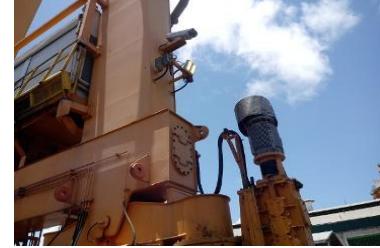
19	GIROFLEX	Foi evidenciado que o giroflex localizado no lado direito gerador encontra-se em bom estado de conservação.	NADA CONSTA	-

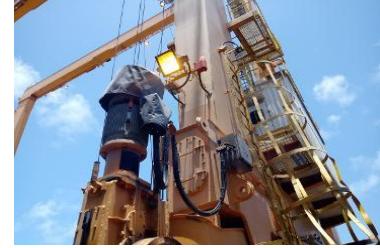
20	GIROFLEX	Foi evidenciado que o giroflex localizado no lado esquerdo CCM encontra-se em bom estado de conservação.	NADA CONSTA	-

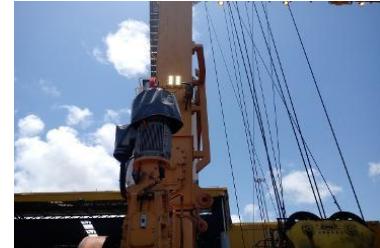
Nº	LOCAL	SITUAÇÃO ENCONTRADA	RECOMENDAÇÃO	PRIORIDADE	FOTO
21	GIROFLEX	Foi evidenciado que o giroflex localizado no lado direito CCM encontra-se em bom estado de conservação.	NADA CONSTA	-

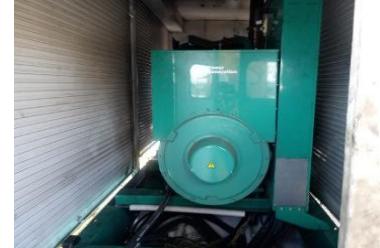
22	MOTOR	Foi evidenciado que o motor do gerador encontra-se em bom estado de conservação.	NADA CONSTA	-

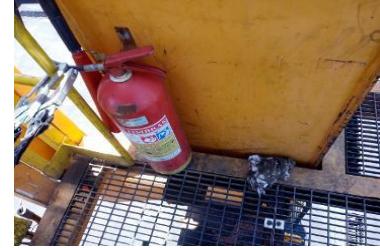
23	EXTINTOR	Foi evidenciado que o extintor do gerador encontra-se em bom estado de conservação.	NADA CONSTA	-

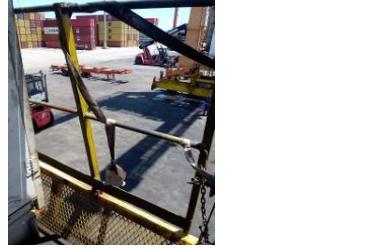
24	PLATAFORMA	Foi verificado que a plataforma móvel do gerador encontra-se em bom estado de conservação.	NADA CONSTA	-

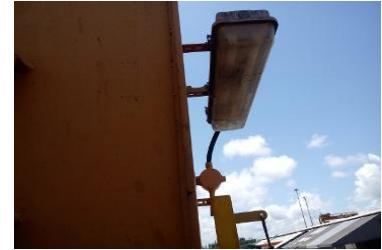
Nº	LOCAL	SITUAÇÃO ENCONTRADA	RECOMENDAÇÃO	PRIORIDADE	FOTO
25	ILUMINAÇÃO	Foi evidenciado que a luminária localizada no gerador encontra-se em bom estado de conservação.	NADA CONSTA	-

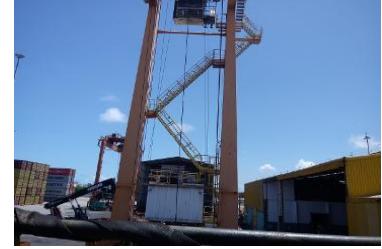
27	ESCADA DE ACESSO	Foi evidenciado que a escada de acesso lado CCM encontra-se em bom estado de conservação.	NADA CONSTA	-

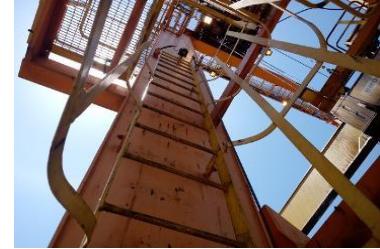
30	ESCADA MARINHEIRO	Foi verificado que a escada marinheiro de acesso a escada de degraus sem espelho encontra-se em bom estado de conservação.	NADA CONSTA	-

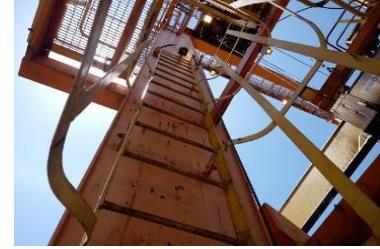
31	LINHA DE VIDA	Foi verificado que a linha de vida da escada de degraus sem espelho não possui inspeção conforme NR-35.	Necessário providenciar inspeção conforme NR-35 na linha de vida da escada de degraus sem espelho.	P-2

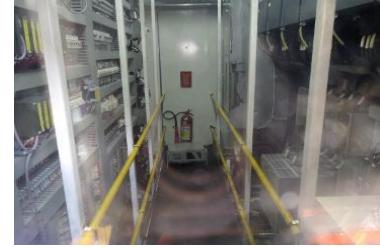
32	CCM	Foi evidenciado que o CCM encontra-se em bom estado de conservação.	NADA CONSTA	-

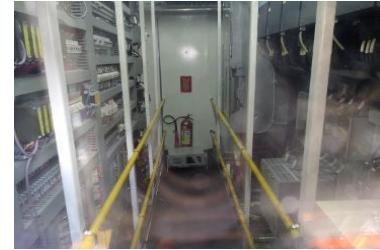
Nº	LOCAL	SITUAÇÃO ENCONTRADA	RECOMENDAÇÃO	PRIORIDADE	FOTO
33	EXTINTOR	Foi evidenciado que o extintor do CCM encontra-se em bom estado de conservação.	NADA CONSTA	-

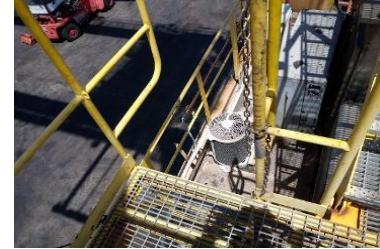
34	ESCADA MARINHEIRO	Foi verificado que a escada marinheiro de acesso a parte superior do CCM encontra-se em bom estado de conservação.	NADA CONSTA	-

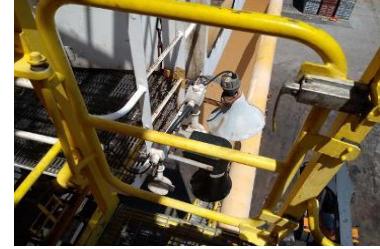
35	PORTE DE ACESSO	Foi evidenciado que a porta de acesso a cabine de operação encontra-se em bom estado de conservação.	NADA CONSTA	-

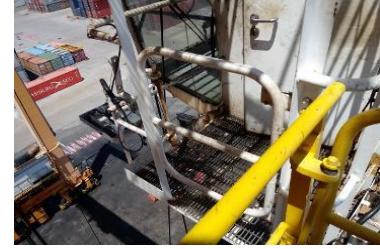
36	PORTE DE ACESSO	Foi evidenciado que a porta de acesso 2 a cabine de operação encontra-se em bom estado de conservação.	NADA CONSTA	-

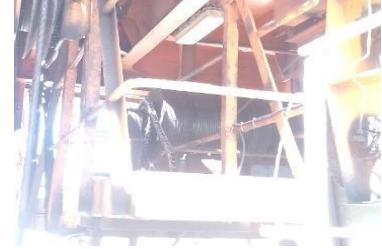
39	TAMBOR	Foi evidenciado que o tambor do cabo de aço encontra-se em bom estado de conservação.	NADA CONSTA	-

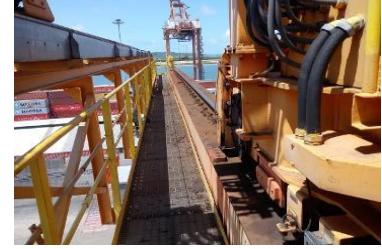
40	PASSARELA	Foi evidenciado que a passarela lado esquerdo encontra-se em bom estado de conservação.	NADA CONSTA	-

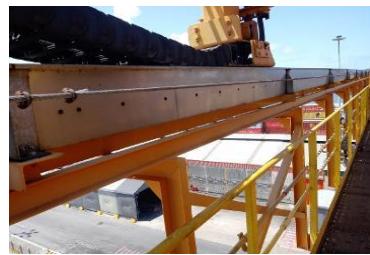
Nº	LOCAL	SITUAÇÃO ENCONTRADA	RECOMENDAÇÃO	PRIORIDADE	FOTO
41	LINHA DE VIDA	Foi verificado que a linha de vida da passarela esquerda não possui inspeção conforme NR-35.	Necessário providenciar inspeção conforme NR-35 na linha de vida da passarela esquerda.	P-2

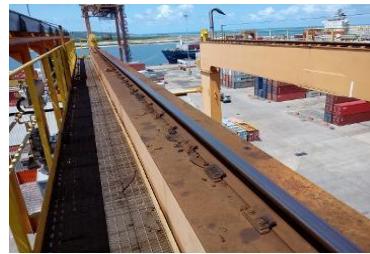
42	TRILHO	Foi evidenciado que o trilho localizado na passarela esquerda encontra-se em bom estado de conservação.	NADA CONSTA	-

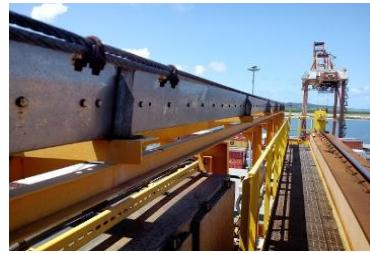
43	LINHA DE VIDA	Foi verificado que a linha de vida 2 da passarela esquerda não possui inspeção conforme NR-35.	Necessário providenciar inspeção conforme NR-35 na linha de vida 2 da passarela esquerda.	P-2

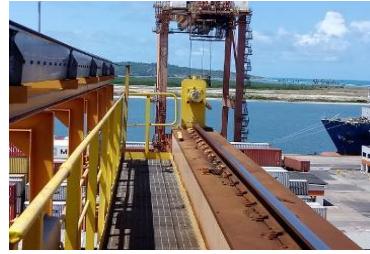
44	BATENTE	Foi evidenciado que o batente localizado na passarela esquerda encontra-se em bom estado de conservação.	NADA CONSTA	-

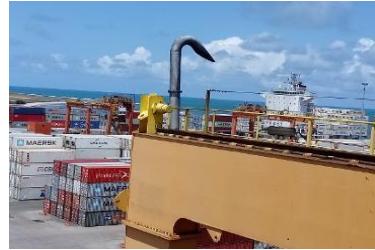
Nº	LOCAL	SITUAÇÃO ENCONTRADA	RECOMENDAÇÃO	PRIORIDADE	FOTO
45	BATENTE	Foi evidenciado que o batente localizado na passarela direita encontra-se em bom estado de conservação.	NADA CONSTA	-

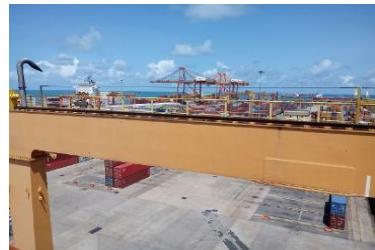
46	LINHA DE VIDA	Foi verificado que a linha de vida 2 da passarela direita não possui inspeção conforme NR-35.	Necessário providenciar inspeção conforme NR-35 na linha de vida 2 da passarela direita.	P-2

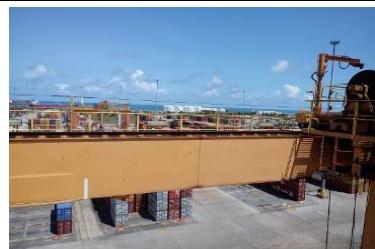
47	LINHA DE VIDA	Foi verificado que a linha de vida da passarela direita não possui inspeção conforme NR-35.	Necessário providenciar inspeção conforme NR-35 na linha de vida da passarela direita.	P-2

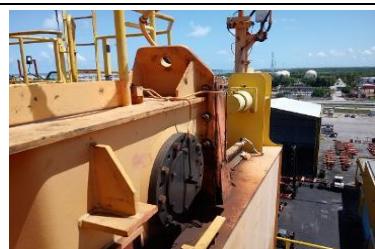
48	BATENTE	Foi evidenciado que o batente esquerdo lado cabine encontra-se em bom estado de conservação.	NADA CONSTA	-

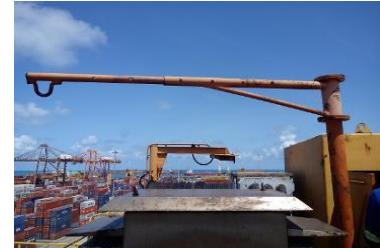
Nº	LOCAL	SITUAÇÃO ENCONTRADA	RECOMENDAÇÃO	PRIORIDADE	FOTO
49	PORTICO	Foi verificado que o pórtico não possui inspeção conforme NR-11.	Necessário providenciar inspeção conforme NR-11 no pórtico do equipamento.	P-2

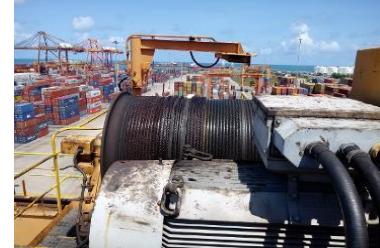
50	TAMBOR	Foi evidenciado que o tambor do cabo de aço encontra-se em bom estado de conservação.	NADA CONSTA	-

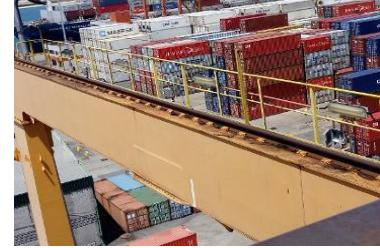
51	TRILHO	Foi evidenciado que o trilho no lado direito encontra-se em bom estado de conservação.	NADA CONSTA	-

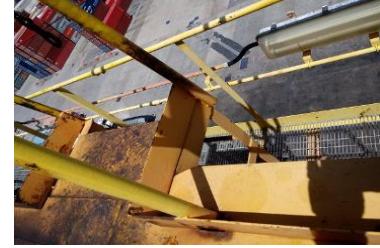
52	ESCADA MARINHEIRO	Foi verificado que a escada marinheiro de acesso a passarela do lado direito encontra-se em bom estado de conservação.	NADA CONSTA	-

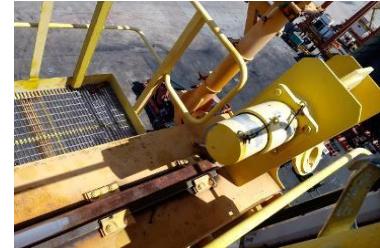
Nº	LOCAL	SITUAÇÃO ENCONTRADA	RECOMENDAÇÃO	PRIORIDADE	FOTO
53	BATENTE	Foi verificado que o batente do lado direito da cabine de operações encontra-se em bom estado de conservação.	NADA CONSTA	-

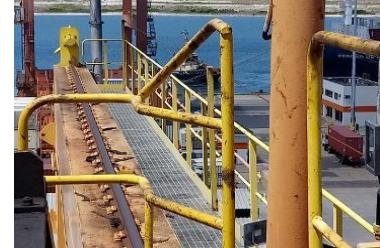
54	PASSARELA	Foi evidenciado que a passarela do lado direito da cabine de operações encontra-se em bom estado de conservação.	NADA CONSTA	-

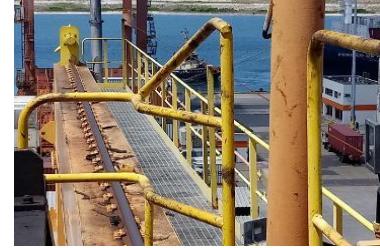
55	TRILHO	Foi evidenciado que o trilho localizado no lado direito da cabine de operações encontra-se em bom estado de conservação.	NADA CONSTA	-

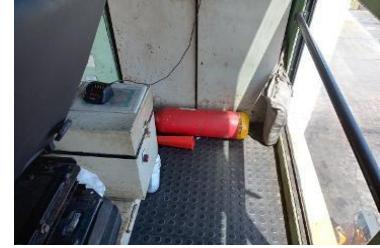
56	EXTINTOR	Foi evidenciado que o extintor da cabine de operação encontra-se caído.	Necessário providenciar instalação do extintor em local adequado.	P-3

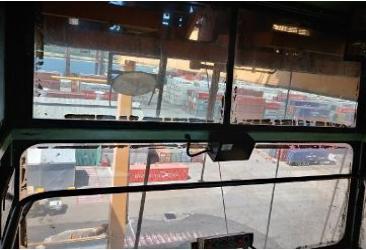
LEGENDA DE PRIORIDADE:
					P0 = Crítico
					P1 = Prioridade Alta
					P2 = Prioridade Média
					P3 = Prioridade Baixa
Nº	LOCAL	SITUAÇÃO ENCONTRADA	RECOMENDAÇÃO	PRIORIDADE	FOTO
57	VIDRO	Foi verificado que o vidro da cabine de operação necessita de limpeza periódica.	Necessário providenciar limpeza periódica no vidro da cabine, a fim de manter uma boa visibilidade.	P-3

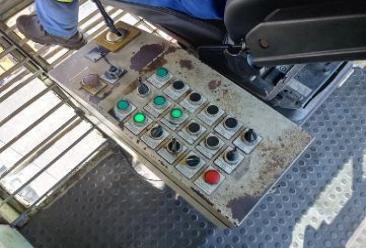
58	BOTÃO DE EMERGÊNCIA	Foi evidenciado que o botão de emergência localizado na cabine de operação encontra-se em bom estado de conservação.	NADA CONSTA	-

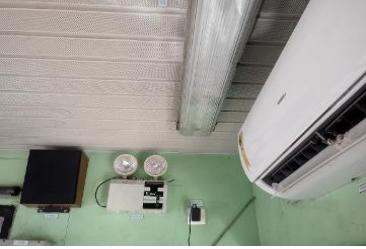
59	ILUMINAÇÃO DE EMERGÊNCIA	Foi verificado que a iluminação de emergência da cabine de operação encontra-se em bom estado de conservação.	NADA CONSTA	-

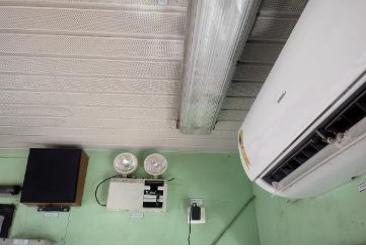
60	ILUMINAÇÃO	Foi verificado que a iluminação da cabine de operação encontra-se em bom estado de conservação.	NADA CONSTA	-

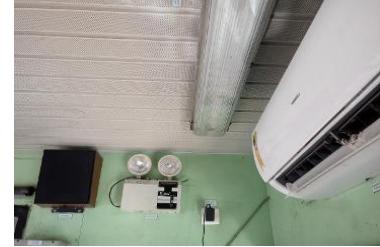
Nº	LOCAL	SITUAÇÃO ENCONTRADA	RECOMENDAÇÃO	PRIORIDADE	FOTO
61	AR CONDICIONADO	Foi verificado que o ar condicionado da cabine de operação encontra-se em bom estado de conservação.	NADA CONSTA	-

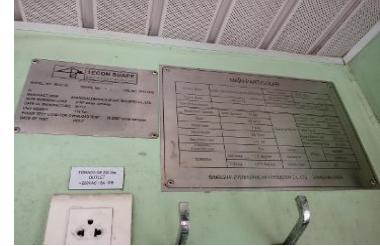
62	PLAQUETA	Foi evidenciado que a plaquette de informações localizada na cabine de operação encontra-se em bom estado de conservação.	NADA CONSTA	-
