## LAUDO CONFORME NR-29

# TECON

### Guindaste de Pátio (YC-15)

<b>Cliente:</b>	TECON	<b>Data:</b>	01/11/2021
<b>Identificação / Tag:</b>	Guindaste de Pátio (YC-15)	<b>Nº do Relatório:</b>	5068
<b>Serviço:</b>	NR-29	<b>Norma de Ref.:</b>	Conforme Portaria MTE 1080, de 16/07/2014.

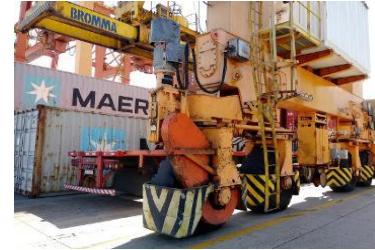
Nº	LOCAL	SITUAÇÃO ENCONTRADA	RECOMENDAÇÃO	PRIORIDADE	FOTO
1	TRUCK	Foi evidenciado que o truck localizado no lado esquerdo da cabine encontra-se em bom estado de conservação.	NADA CONSTA	-

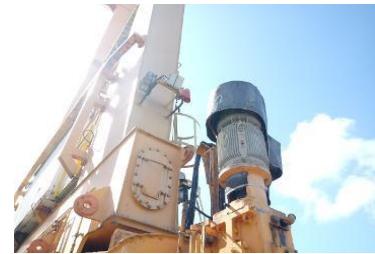
2	GIROFLEX	Foi evidenciado que o giroflex localizado no lado esquerdo da cabine encontra-se em bom estado de conservação.	NADA CONSTA	-

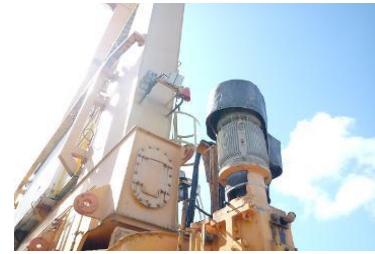
3	ILUMINAÇÃO	Foi evidenciado que a luminária localizada no lado esquerdo da cabine encontra-se em bom estado de conservação.	NADA CONSTA	-

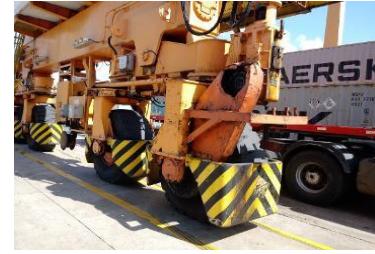
4	TRUCK	Foi evidenciado que o truck localizado no lado direito da cabine encontra-se em bom estado de conservação.	NADA CONSTA	-

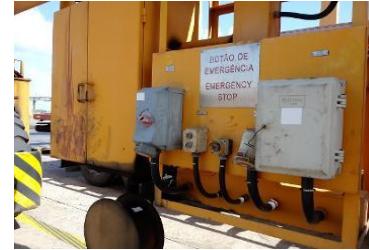
Nº	LOCAL	SITUAÇÃO ENCONTRADA	RECOMENDAÇÃO	PRIORIDADE	FOTO
5	<b>BOTÃO DE EMERGÊNCIA</b>	Foi evidenciado que o botão de emergência central localizado no lado cabine encontra-se em bom estado de conservação.	NADA CONSTA	-

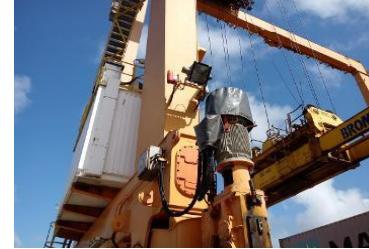
6	<b>GIROFLEX</b>	Foi evidenciado que o giroflex central localizado no lado cabine encontra-se em bom estado de conservação.	NADA CONSTA	-

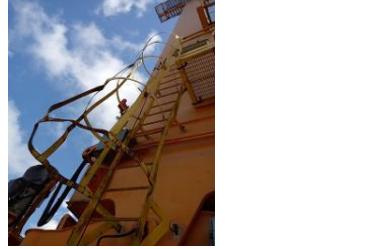
7	<b>ESCADA MARINHEIRO</b>	Foi evidenciado que a escada marinheiro de acesso ao ccm encontra-se com sua estrutura e gaiola danificadas.	Necessário providenciar reparo na estrutura da escada marinheiro e da sua gaiola, a fim de evitar acidentes.	P-2

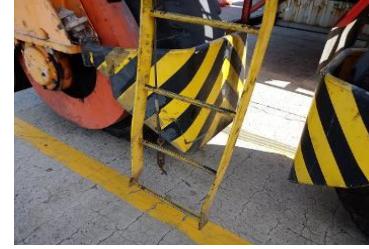
8	<b>LINHA DE VIDA</b>	Foi evidenciado que a linha de vida localizada no lado do ccm encontra-se com seu esticador danificado e solto.	Necessário providenciar substituição do esticador e adequação da linha de vida.	P-1

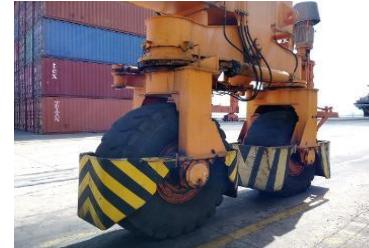
Nº	LOCAL	SITUAÇÃO ENCONTRADA	RECOMENDAÇÃO	PRIORIDADE	FOTO
9	TRUCK	Foi evidenciado que o truck localizado no lado direito oposto da cabine encontra-se em bom estado de conservação.	NADA CONSTA	-

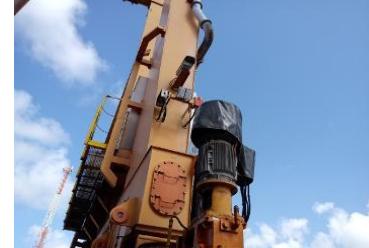
10	ILUMINAÇÃO	Foi evidenciado que a luminária localizada no lado direito oposto da cabine encontra-se em bom estado de conservação.	NADA CONSTA	-

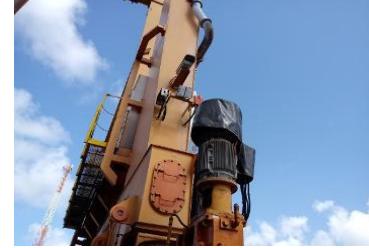
11	CAMERA	Foi verificado que a camera localizada no lado direito oposto da cabine encontra-se em bom estado de conservação.	NADA CONSTA	-

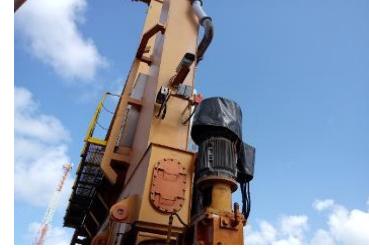
12	GIROFLEX	Foi evidenciado que o giroflex localizado no lado direito oposto da cabine encontra-se em bom estado de conservação.	NADA CONSTA	-

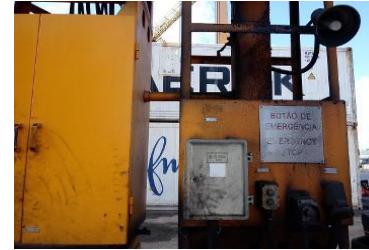
Nº	LOCAL	SITUAÇÃO ENCONTRADA	RECOMENDAÇÃO	PRIORIDADE	FOTO
13	<b>BOTÃO DE EMERGÊNCIA</b>	Foi evidenciado que o botão de emergência central localizado no lado oposto da cabine encontra-se em bom estado de conservação.	NADA CONSTA	-

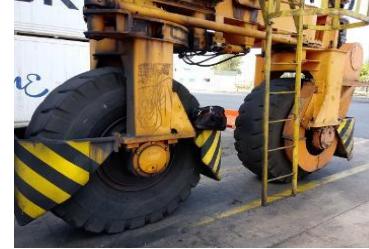
14	<b>TRUCK</b>	Foi evidenciado que o truck localizado no lado esquerdo oposto da cabine encontra-se sem proteção.	Necessário instalar proteção ao redor do truck, a fim de evitar acidentes.	P-1

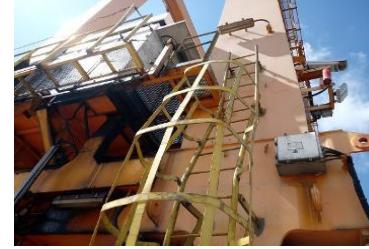
15	<b>ESCADA MARINHEIRO</b>	Foi evidenciado que a escada marinheiro de acesso ao gerador encontra-se em bom estado de conservação.	NADA CONSTA	-

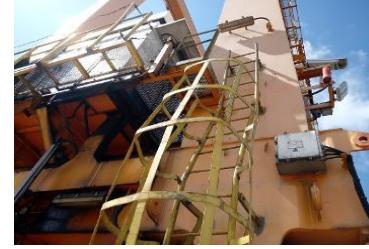
16	<b>LINHA DE VIDA</b>	Foi evidenciado que a escada marinheiro de acesso ao gerador não possui linha de vida.	Necessário providenciar instalação de linha de vida a fim de evitar acidentes.	P-1

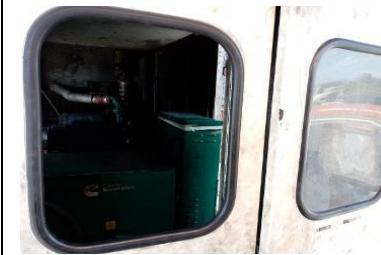
Nº	LOCAL	SITUAÇÃO ENCONTRADA	RECOMENDAÇÃO	PRIORIDADE	FOTO
17	VIDRO	Foi verificado que a cabine do gerador encontra-se sem vidro.	Necessário providenciar instalação de vidro na cabine do gerador.	P-3

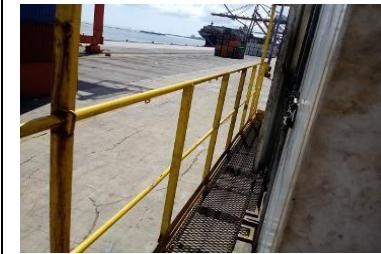
18	PASSARELA	Foi evidenciado que a passarela retrátil do gerador encontra-se em bom estado de conservação.	NADA CONSTA	-

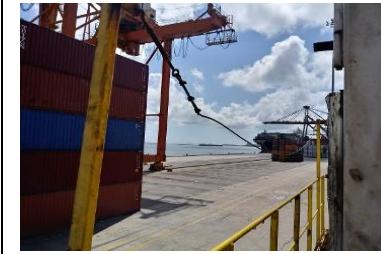
19	LINHA DE VIDA	Foi verificado que a linha de vida do gerador encontra-se solta.	Necessário adequar a linha de vida a fim de evitar acidentes.	P-1

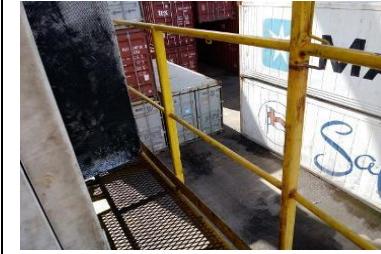
20	PASSARELA	Foi evidenciado que a passarela retrátil 2 do gerador encontra-se em bom estado de conservação.	NADA CONSTA	-

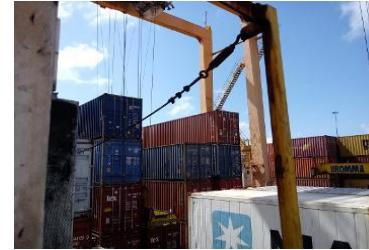
Nº	LOCAL	SITUAÇÃO ENCONTRADA	RECOMENDAÇÃO	PRIORIDADE	FOTO
21	LINHA DE VIDA	Foi verificado que a linha de vida do gerador não possui inspeção conforme NR-35.	Necessário providenciar inspeção conforme NR-35 na linha de vida do gerador.	P-2

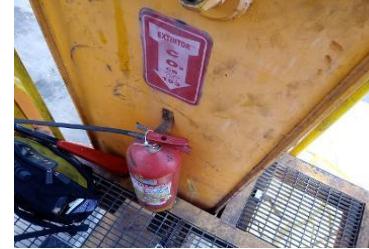
22	EXTINTOR	Foi verificado que o extintor do gerador encontra-se em bom estado de conservação.	NADA CONSTA	-

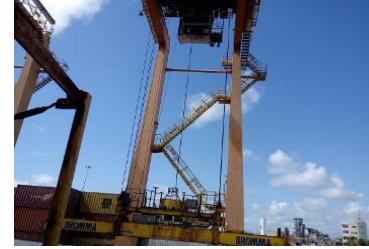
23	ESCADA DE ACESSO	Foi verificado que a escada de acesso a cabine de operação encontra-se em bom estado de conservação.	NADA CONSTA	-

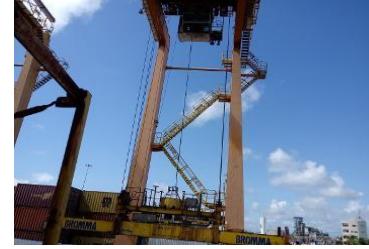
24	TIRANTE	Foi evidenciado que o tirante localizado no lado cabine encontra-se em bom estado de conservação.	NADA CONSTA	-

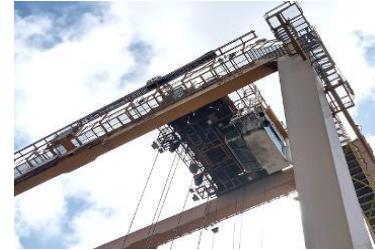
Nº	LOCAL	SITUAÇÃO ENCONTRADA	RECOMENDAÇÃO	PRIORIDADE	FOTO
25	<b>TAG</b>	Foi evidenciado que a TAG do equipamento encontra-se em bom estado de conservação.	NADA CONSTA	-

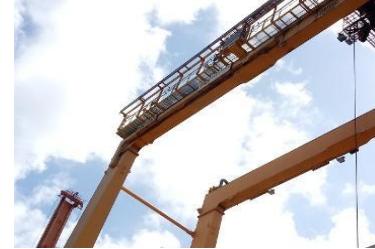
26	<b>CAPACIDADE MÁXIMA DE OPERAÇÃO</b>	Foi evidenciado que a capacidade máxima de operação do equipamento encontra-se em bom estado de conservação.	NADA CONSTA	-

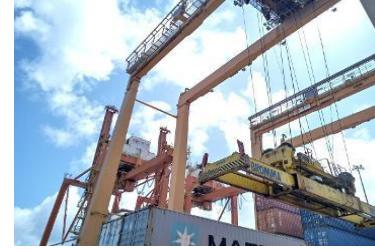
27	<b>TIRANTE</b>	Foi evidenciado que o tirante localizado no lado oposto da cabine encontra-se em bom estado de conservação.	NADA CONSTA	-

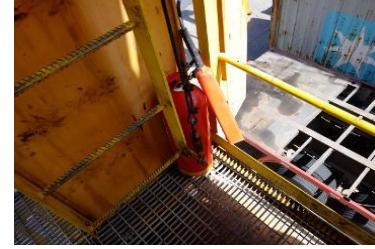
28	<b>EXTINTOR</b>	Foi verificado que o extintor do ccm encontra-se solto.	Necessário fixar o extintor do ccm.	P-3

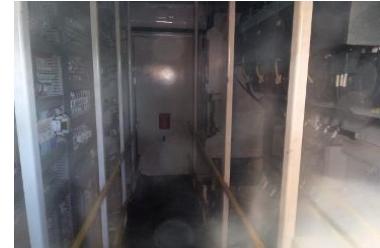
Nº	LOCAL	SITUAÇÃO ENCONTRADA	RECOMENDAÇÃO	PRIORIDADE	FOTO
29	CCM	Foi evidenciado que o Ccm encontra-se em bom estado de conservação.	NADA CONSTA	-

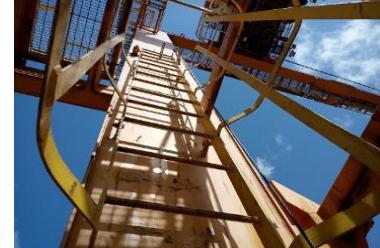
30	ESCADA MARINHEIRO	Foi verificado que a escada marinheiro de acesso a escada de degraus sem espelho encontra-se em bom estado de conservação.	NADA CONSTA	-

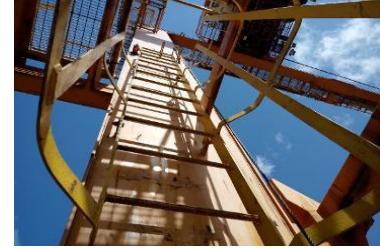
31	LINHA DE VIDA	Foi verificado que a linha de vida da escada de degraus sem espelho não possui inspeção conforme NR-35.	Necessário providenciar inspeção conforme NR-35 na linha de vida da escada de degraus sem espelho.	P-2

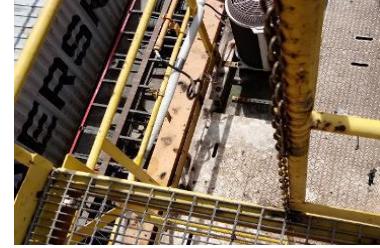
32	ESCADA MARINHEIRO	Foi verificado que a escada marinheiro de acesso ao Ccm superior encontra-se em bom estado de conservação.	NADA CONSTA	-

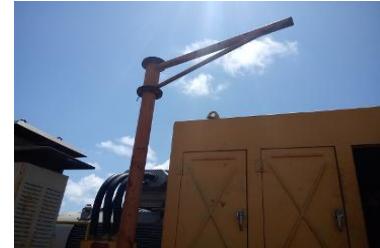
LEGENDA DE PRIORIDADE:
					P0 = Crítico
					P1 = Prioridade Alta
					P2 = Prioridade Média
					P3 = Prioridade Baixa
Nº	LOCAL	SITUAÇÃO ENCONTRADA	RECOMENDAÇÃO	PRIORIDADE	FOTO
33	<b>PORTICO</b>	Foi verificado que o pórtico não possui inspeção conforme NR-11.	Necessário providenciar inspeção conforme NR-11 no pórtico do equipamento.	P-2

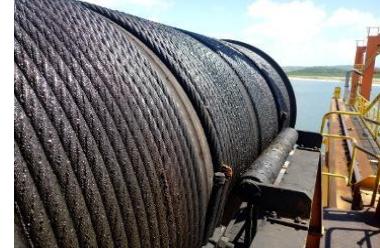
34	<b>TAMBOR</b>	Foi evidenciado que o tambor do cabo de aço encontra-se em bom estado de conservação.	NADA CONSTA	-

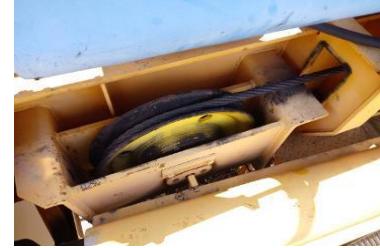
35	<b>ROLDANAS</b>	Foi evidenciado que as roldanas do tambor encontram-se em bom estado de conservação.	NADA CONSTA	-

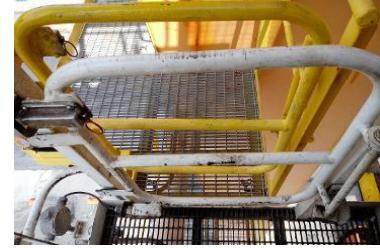
36	<b>PORTE DE ACESSO</b>	Foi evidenciado que a porta de acesso a cabine de operação encontra-se em bom estado de conservação.	NADA CONSTA	-

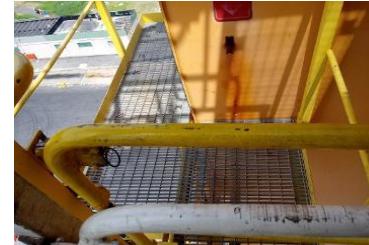
Nº	LOCAL	SITUAÇÃO ENCONTRADA	RECOMENDAÇÃO	PRIORIDADE	FOTO
37	<b>PORTA DE ACESSO</b>	Foi evidenciado que a porta de acesso 2 a cabine de operação encontra-se em bom estado de conservação.	NADA CONSTA	-

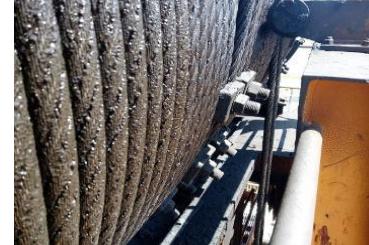
38	<b>CABO DE AÇO</b>	Foi evidenciado que o cabo de aço encontra-se em bom estado de conservação.	NADA CONSTA	-

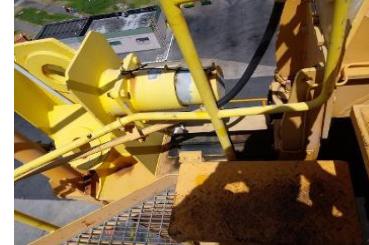
39	<b>BATENTE</b>	Foi evidenciado que o batente localizado no lado esquerdo da cabine de operação encontra-se em bom estado de conservação.	NADA CONSTA	-

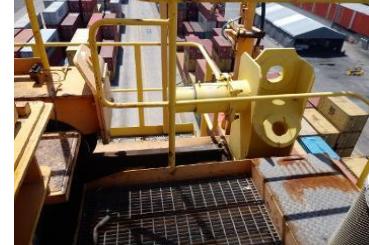
40	<b>BATENTE</b>	Foi evidenciado que o batente localizado no lado direito da cabine de operação encontra-se em bom estado de conservação.	NADA CONSTA	-

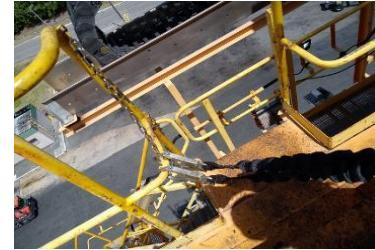
Nº	LOCAL	SITUAÇÃO ENCONTRADA	RECOMENDAÇÃO	PRIORIDADE	FOTO
41	<b>ESCADA MARINHEIRO</b>	Foi evidenciado que a escada marinheiro de acesso ao tambor localizada no lado esquerdo da cabine de operação encontra-se em bom estado de conservação.	NADA CONSTA	-

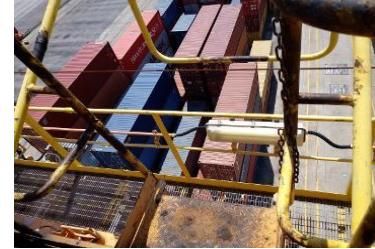
42	<b>ESCADA MARINHEIRO</b>	Foi evidenciado que a escada marinheiro de acesso ao tambor localizada no lado direito da cabine de operação encontra-se em bom estado de conservação.	NADA CONSTA	-

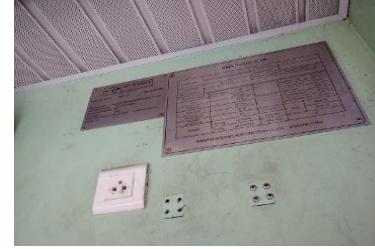
43	<b>PLAQUETA</b>	Foi evidenciado que a placa de informações localizada na cabine de operação encontra-se em bom estado de conservação.	NADA CONSTA	-

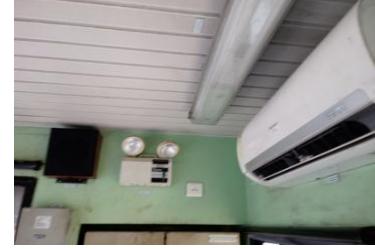
44	<b>ILUMINAÇÃO DE EMERGÊNCIA</b>	Foi verificado que a iluminação de emergência da cabine de operação encontra-se em bom estado de conservação.	NADA CONSTA	-

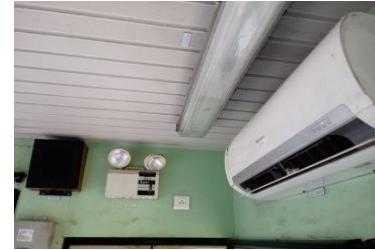
LEGENDA DE PRIORIDADE:
					P0 = Crítico
					P1 = Prioridade Alta
					P2 = Prioridade Média
					P3 = Prioridade Baixa
Nº	LOCAL	SITUAÇÃO ENCONTRADA	RECOMENDAÇÃO	PRIORIDADE	FOTO
45	ILUMINAÇÃO	Foi verificado que a iluminação da cabine de operação encontra-se em bom estado de conservação.	NADA CONSTA	-

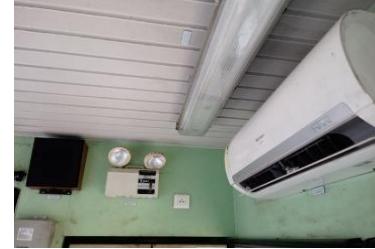
46	AR CONDICIONADO	Foi verificado que o ar condicionado da cabine de operação encontra-se em bom estado de conservação.	NADA CONSTA	-

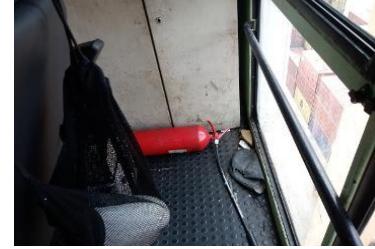
47	EXTINTOR	Foi evidenciado que o extintor da cabine de operação encontra-se caído.	Necessário adequar o extintor para que o mesmo permaneça em pé.	P-3

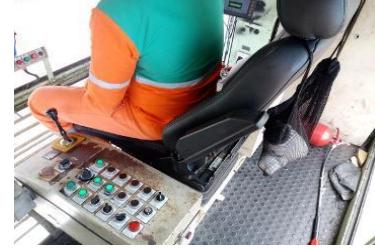
48	BOTÃO DE EMERGÊNCIA	Foi evidenciado que o botão de emergência localizado na cabine de operação encontra-se em bom estado de conservação.	NADA CONSTA	-

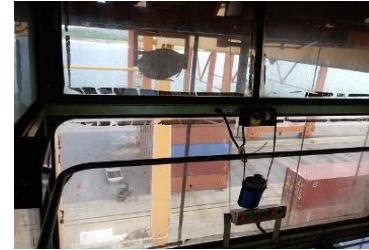
Nº	LOCAL	SITUAÇÃO ENCONTRADA	RECOMENDAÇÃO	PRIORIDADE	FOTO
49	VIDRO	Foi verificado que o vidro da cabine de operação necessita de limpeza periódica.	Necessário providenciar limpeza periódica no vidro da cabine, a fim de manter uma boa visibilidade.	P-3

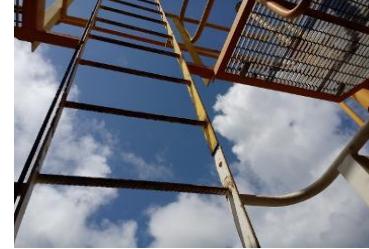
50	ESCADA MARINHEIRO	Foi verificado que a escada marinheiro da cabine de operação para o acesso ao acionamento superior encontra-se em bom estado de conservação.	NADA CONSTA	-

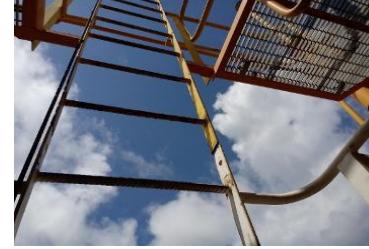
51	LINHA DE VIDA	Foi verificado que a linha de vida da cabine de operação para o acesso ao acionamento superior não possui inspeção conforme NR-35.	Necessário providenciar inspeção conforme NR-35 na linha de vida da cabine de operação para o acesso ao acionamento superior.	P-2

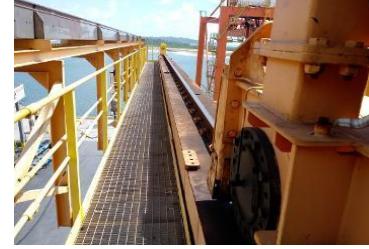
52	PASSARELA	Foi evidenciado que a passarela esquerda da cabine de operação encontra-se em bom estado de conservação.	NADA CONSTA	-

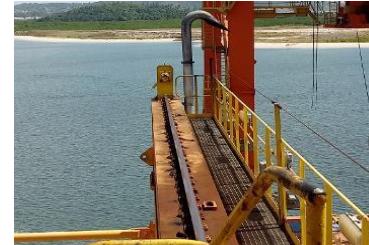
Nº	LOCAL	SITUAÇÃO ENCONTRADA	RECOMENDAÇÃO	PRIORIDADE	FOTO
53	PASSARELA	Foi evidenciado que a passarela direita da cabine de operação encontra-se em bom estado de conservação.	NADA CONSTA	-

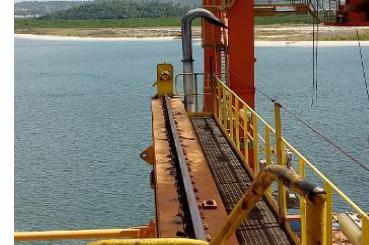
54	TRILHO	Foi evidenciado que o trilho localizado na passarela direita da cabine de operação encontra-se em bom estado de conservação.	NADA CONSTA	-

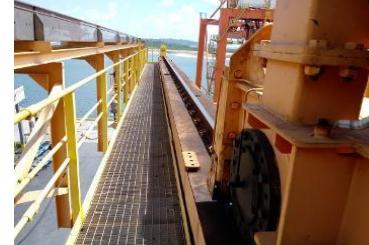
55	TRILHO	Foi evidenciado que o trilho localizado na passarela esquerda da cabine de operação encontra-se em bom estado de conservação.	NADA CONSTA	-

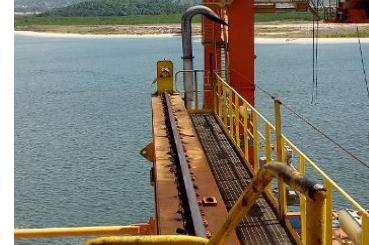
56	BATENTE	Foi evidenciado que o batente localizado na passarela direita da cabine de operação encontra-se em bom estado de conservação.	NADA CONSTA	-

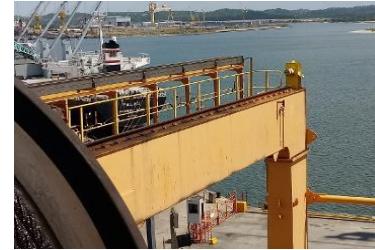
Nº	LOCAL	SITUAÇÃO ENCONTRADA	RECOMENDAÇÃO	PRIORIDADE	FOTO
57	<b>BATENTE</b>	Foi evidenciado que o batente localizado na passarela esquerda da cabine de operação encontra-se em bom estado de conservação.	NADA CONSTA	-

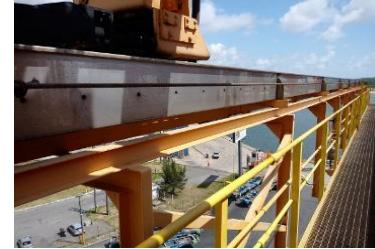
58	<b>LINHA DE VIDA</b>	Foi verificado que a linha de vida 1 localizada no lado esquerdo da cabine de operação não possui inspeção conforme NR-35.	Necessário providenciar inspeção conforme NR-35 na linha de vida 1 localizada no lado esquerdo da cabine de operação.	P-2

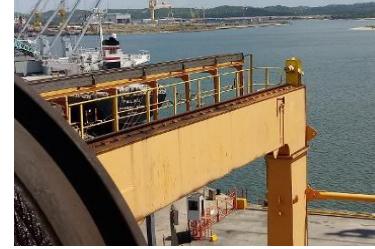
59	<b>LINHA DE VIDA</b>	Foi verificado que a linha de vida 2 localizada no lado esquerdo da cabine de operação não possui inspeção conforme NR-35.	Necessário providenciar inspeção conforme NR-35 na linha de vida 2 localizada no lado esquerdo da cabine de operação.	P-2

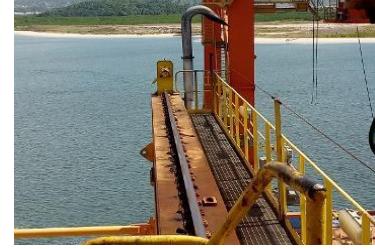
60	<b>LINHA DE VIDA</b>	Foi verificado que a linha de vida 2 localizada no lado direito da cabine de operação não possui inspeção conforme NR-35.	Necessário providenciar inspeção conforme NR-35 na linha de vida 2 localizada no lado direito da cabine de operação.	P-2
