## LAUDO CONFORME NR-29

# TECON

### Guindaste de Pátio (YC-16)

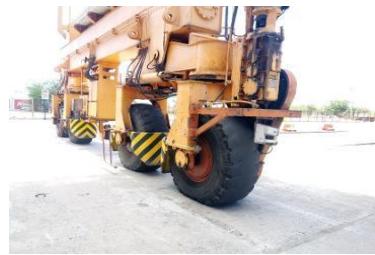
Nº	LOCAL	SITUAÇÃO ENCONTRADA	RECOMENDAÇÃO	PRIORIDADE	FOTO
1	TRUCK	Foi evidenciado que o truck localizado no lado esquerdo da cabine de operação encontra-se sem proteção.	Necessário instalar proteção ao redor do truck, a fim de evitar acidentes.	P-1

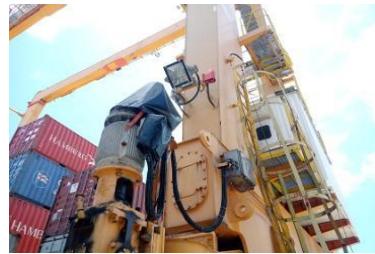
2	ILUMINAÇÃO	Foi evidenciado que a luminária localizada no lado esquerdo da cabine encontra-se em bom estado de conservação.	NADA CONSTA	-

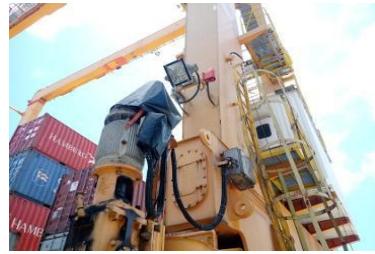
3	GIROFLEX	Foi evidenciado que o giroflex localizado no lado esquerdo da cabine encontra-se em bom estado de conservação.	NADA CONSTA	-

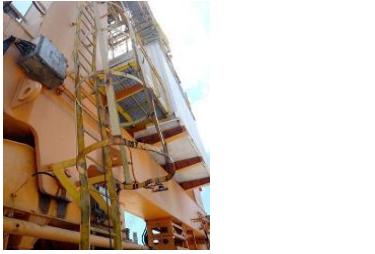
4	ESCADA MARINHEIRO	Foi verificado que a escada marinheiro de acesso ao CCM encontra-se com a gaiola danificada.	Necessário providenciar reparo na gaiola da escada marinheiro, a fim de evitar acidentes.	P-2

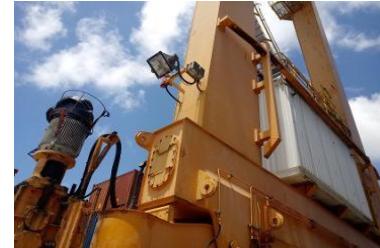
Nº	LOCAL	SITUAÇÃO ENCONTRADA	RECOMENDAÇÃO	PRIORIDADE	FOTO
9	ILUMINAÇÃO	Foi evidenciado que a luminária localizada no lado direito oposto da cabine encontra-se em bom estado de conservação.	NADA CONSTA	-

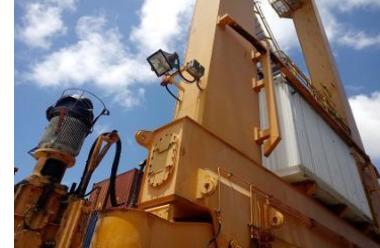
10	GIROFLEX	Foi evidenciado que o giroflex localizado no lado direito oposto da cabine encontra-se em bom estado de conservação.	NADA CONSTA	-

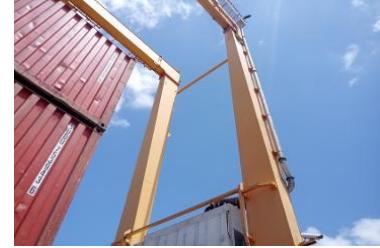
11	TIRANTE	Foi evidenciado que o tirante localizado no lado gerador encontra-se em bom estado de conservação.	NADA CONSTA	-

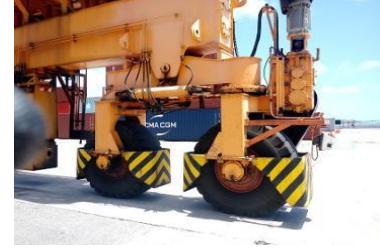
12	TRUCK	Foi evidenciado que o truck localizado no lado direito oposto da cabine encontra-se em bom estado de conservação.	NADA CONSTA	-

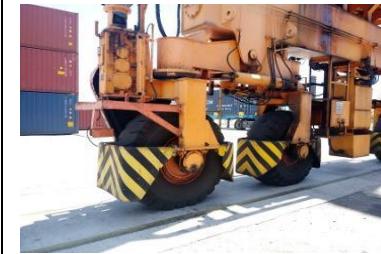
18	<b>TRUCK</b>	Foi evidenciado que o truck localizado no lado esquerdo oposto da cabine encontra-se sem proteção.	NADA CONSTA	-

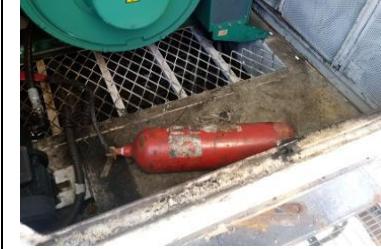
27	EXTINTOR	Foi evidenciado que o extintor do gerador encontra-se caído.	Necessário providenciar instalação do extintor em local adequado.	P-3

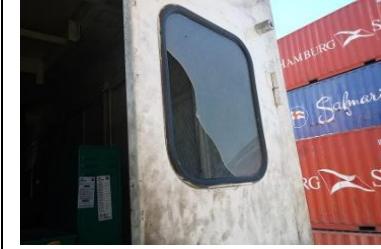
28	VIDRO	Foi verificado que o vidro da cabine do gerador encontra-se quebrado.	Necessário providenciar substituição do vidro da cabine do gerador.	P-2

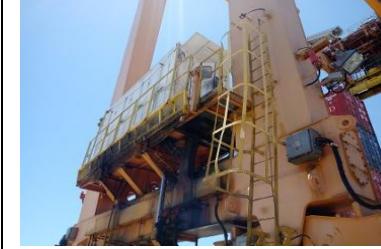
31	LINHA DE VIDA	Foi verificado que a linha de vida do gerador não possui inspeção conforme NR-35.	Necessário providenciar inspeção conforme NR-35 na linha de vida do gerador.	P-2

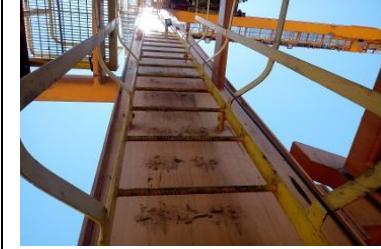
35	<b>LINHA DE VIDA</b>	Foi verificado que a linha de vida da escada de degraus sem espelho não possui inspeção conforme NR-35.	Necessário providenciar inspeção conforme NR-35 na linha de vida da escada de degraus sem espelho.	P-2

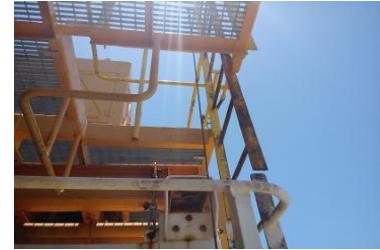
LEGENDA DE PRIORIDADE:
					P0 = Crítico
					P1 = Prioridade Alta
					P2 = Prioridade Média
					P3 = Prioridade Baixa
Nº	LOCAL	SITUAÇÃO ENCONTRADA	RECOMENDAÇÃO	PRIORIDADE	FOTO
41	LINHA DE VIDA	Foi verificado que a linha de vida da cabine de operação para o acesso ao acionamento superior não possui inspeção conforme NR-35.	Necessário providenciar inspeção conforme NR-35 na linha de vida da cabine de operação para o acesso ao acionamento superior.	P-2

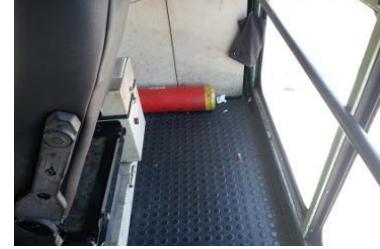
43	EXTINTOR	Foi evidenciado que o extintor da cabine de operação encontra-se caído.	Necessário providenciar instalação do extintor em local adequado.	P-3

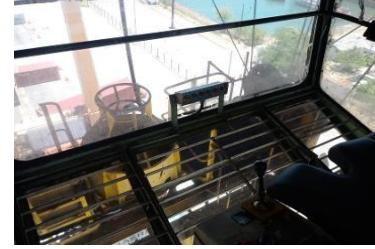
48	VIDRO	Foi verificado que o vidro da cabine de operação necessita de limpeza periódica.	Necessário providenciar limpeza periódica no vidro da cabine, a fim de manter uma boa visibilidade.	P-3

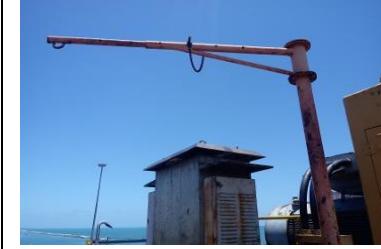
52	PÓRTICO	Foi verificado que o pórtico não possui inspeção conforme NR-11.	Necessário providenciar inspeção conforme NR-11 no pórtico do equipamento.	P-2

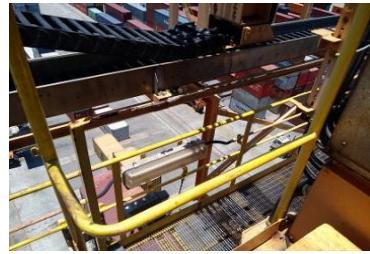
55	<b>LINHA DE VIDA</b>	Foi verificado que a linha de vida 1 localizada na passarela esquerda da cabine de operação não possui inspeção conforme NR-35.	Necessário providenciar inspeção conforme NR-35 na linha de vida 1 localizada na passarela esquerda da cabine de operação.	P-2

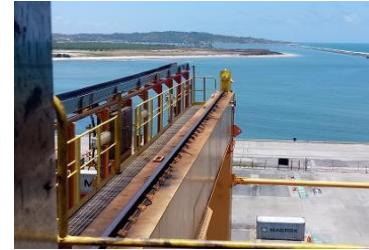
Nº	LOCAL	SITUAÇÃO ENCONTRADA	RECOMENDAÇÃO	PRIORIDADE	FOTO
57	<b>LINHA DE VIDA</b>	Foi verificado que a linha de vida 2 localizada na passarela esquerda da cabine de operação não possui inspeção conforme NR-35.	Necessário providenciar inspeção conforme NR-35 na linha de vida 2 localizada na passarela esquerda da cabine de operação.	P-2

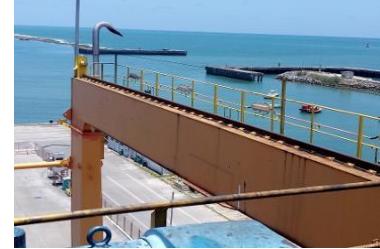
62	<b>LINHA DE VIDA</b>	Foi verificado que a linha de vida 2 localizada na passarela direita da cabine de operação não possui inspeção conforme NR-35.	Necessário providenciar inspeção conforme NR-35 na linha de vida 2 localizada na passarela direita da cabine de operação.	P-2

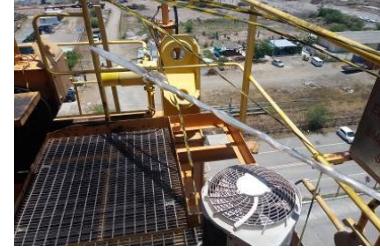
63	<b>PISO</b>	Foi evidenciado que há um vão aberto no piso ao lado da passarela.	Necessário providenciar adequação do piso a fim de evitar acidentes.	P-1

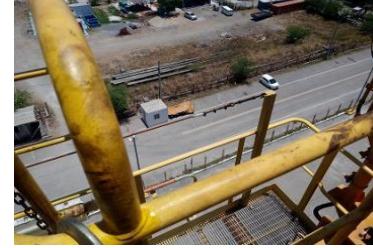
68	LINHA DE VIDA	Foi verificado que a linha de vida 1 localizada na passarela direita não possui inspeção conforme NR-35.	Necessário providenciar inspeção conforme NR-35 na linha de vida 1 localizada na passarela direita.	P-2

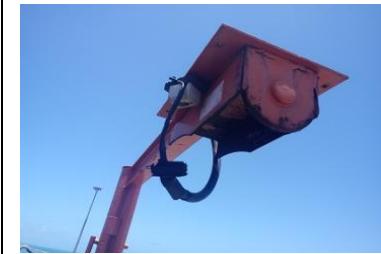
70	PORTICO	Foi verificado que o pórtico não possui inspeção conforme NR-11.	Necessário providenciar inspeção conforme NR-11 no pórtico do equipamento.	P-2
