LAUDO CONFORME NR-29

Guindaste de Pátio (YC-06)

Este relatório de integridade NR-29 do Guindaste de Pátio segue os mais rigorosos padrões de qualidade. Os serviços aqui contidos foram previamente revisados, analisados e aprovados por um Engenheiro Mecânico e Engenheiro de Segurança do Trabalho (Profissional Habilitado NR-29).

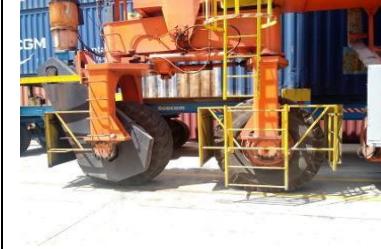
7	TRUCK	Foi evidenciado que o truck localizado no lado esquerdo da cabine de operação encontra-se sem proteção.	Necessário providenciar instalação de proteção afim de evitar acidentes.	P-1

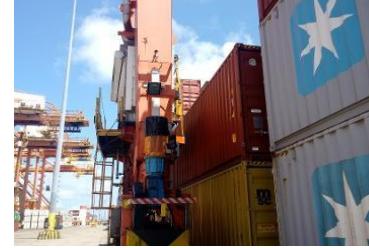
15	GIROFLEX	Foi evidenciado que o equipamento não possui giroflex	Necessário providenciar a instalação do giroflex no equipamento afim de evitar acidentes.	P-2

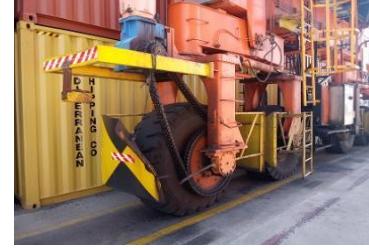
20	TRUCK	Foi evidenciado que o truck localizado no lado direito do gerador encontra-se com a proteção danificada.	Necessário providenciar reparo na proteção afim de evitar acidentes.	P-2

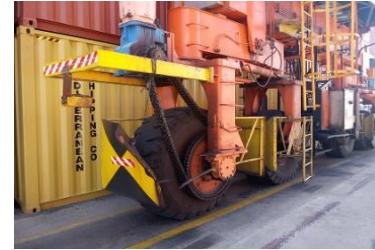
Nº	LOCAL	SITUAÇÃO ENCONTRADA	RECOMENDAÇÃO	PRIORIDADE	FOTO
21	CORRENTE	Foi verificado que a corrente do truck encontra-se sem proteção.	Necessário providenciar a instalação de proteção ao redor da corrente afim de evitar acidentes.	P-2

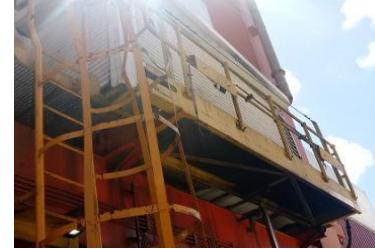
26	LINHA DE VIDA	Foi verificado que a linha de vida do gerador não possui inspeção conforme NR-35.	Necessário providenciar inspeção conforme NR-35 na linha de vida do gerador.	P-2

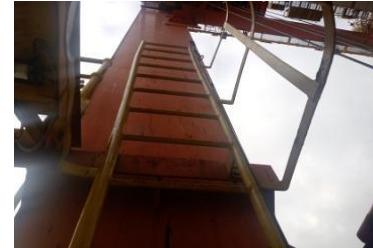
Nº	LOCAL	SITUAÇÃO ENCONTRADA	RECOMENDAÇÃO	PRIORIDADE	FOTO
33	LINHA DE VIDA	Foi verificado que a linha de vida de acesso a escada de degraus sem espelho não possui inspeção conforme NR-35.	Necessário providenciar inspeção conforme NR-35 na linha de vida de acesso a escada de degraus sem espelho	P-2

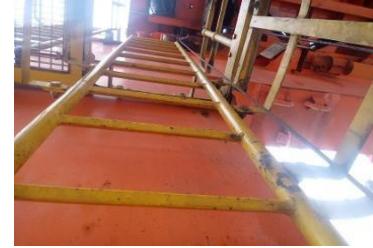
35	LINHA DE VIDA	Foi verificado que a linha de vida de acesso a cabine de operação não possui inspeção conforme NR-35.	Necessário providenciar inspeção conforme NR-35 na linha de vida de acesso a cabine de operação.	P-2

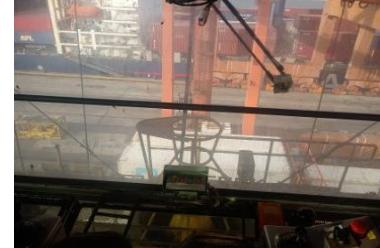
42	VIDRO	Foi verificado que o vidro da cabine de operação necessita de limpeza periódica.	Necessário providenciar limpeza periódica no vidro da cabine, a fim de manter uma boa visibilidade.	P-3

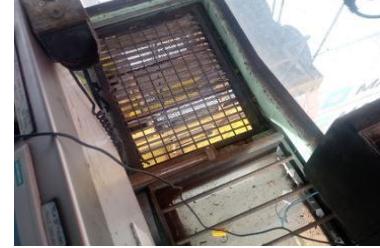
43	VIDRO	Foi verificado que o vidro da cabine da cabine de operação encontra-se faltando.	Necessário instalar vidro da cabine de operação faltante.	P-2

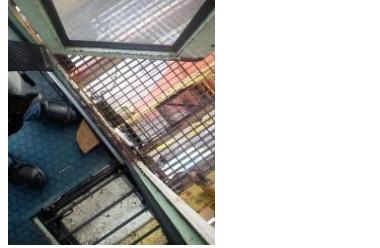
44	CABINE DE OPERAÇÃO	Foi verificado que a porta da cabine de operação encontra-se com corrosão.	Necessário providenciar tratamento na porta da cabine de operação.	P-3

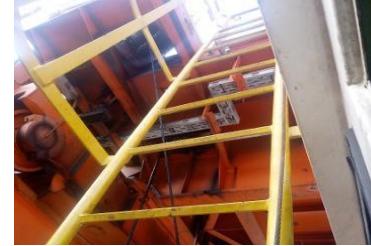
48	LINHA DE VIDA	Foi verificado que a linha de vida da cabine de operação para acesso ao acionamento lateral encontra-se solta.	Necessário instalar linha de vida conforme NR-35 na escada marinheiro da cabine de operação para acesso ao acionamento lateral.	P-2

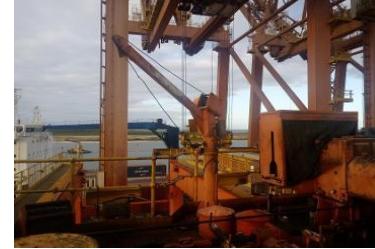
62	PÓRTICO	Foi verificado que o pórtico não possui inspeção conforme NR-11.	Necessário providenciar inspeção conforme NR-11 no pórtico do equipamento.	P-2

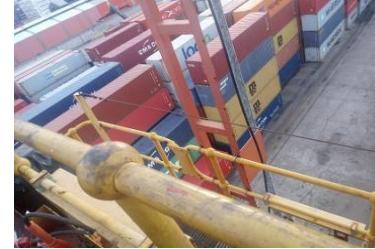
66	LINHA DE VIDA	Foi verificado que a linha de vida 1 localizada na passarela esquerda da cabine de operação não possui inspeção conforme NR-35.	Necessário providenciar inspeção conforme NR-35 na linha de vida 1 localizada na passarela esquerda da cabine de operação.	P-2

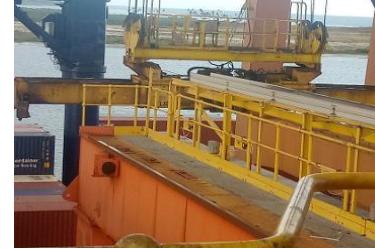
70	LINHA DE VIDA	Foi verificado que a linha de vida 2 localizada na passarela direita da cabine de operação não possui inspeção conforme NR-35.	Necessário providenciar inspeção conforme NR-35 na linha de vida 2 localizada na passarela direita da cabine de operação.	P-2

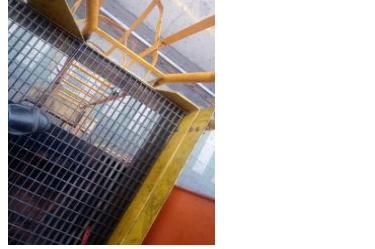
76	PISO	Foi verificado que a grade de piso do gerador encontra-se solta.	Necessário fixar a grade do piso a fim de evitar acidentes.	P-1
