## LAUDO CONFORME NR-29

# TECON

### Guindaste de Pátio (YC-07)

## RELATÓRIO DE INSPEÇÃO NR-29

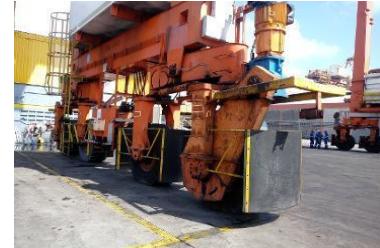
LEGENDA DE PRIORIDADE:
					P0 = Crítico
					P1 = Prioridade Alta
					P2 = Prioridade Média
					P3 = Prioridade Baixa
Nº	LOCAL	SITUAÇÃO ENCONTRADA	RECOMENDAÇÃO	PRIORIDADE	FOTO
1	TRUCK	Foi evidenciado que o truck localizado no lado esquerdo da cabine encontra-se sem proteção.	Necessário instalar proteção no truck, afim de evitar acidentes.	P-2

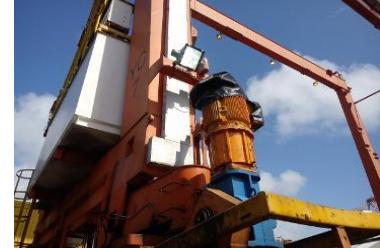
2	ILUMINAÇÃO	Foi evidenciado que a luminária localizada no lado esquerdo da cabine encontra-se em bom estado de conservação.	NADA CONSTA	-

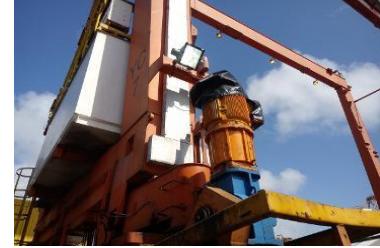
3	GIROFLEX	Foi evidenciado que o giroflex localizado no lado esquerdo da cabine encontra-se em bom estado de conservação.	NADA CONSTA	-

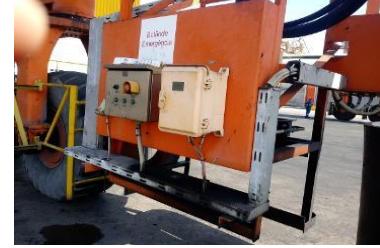
4	BOTÃO DE EMERGÊNCIA	Foi evidenciado que o botão de emergência central localizado no lado cabine encontra-se em bom estado de conservação.	NADA CONSTA	-

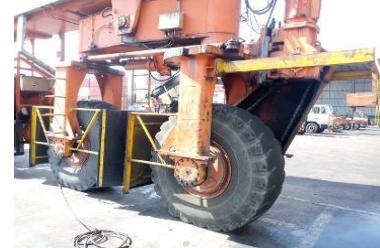
6	<b>TRUCK</b>	Foi evidenciado que o truck localizado no lado esquerdo da cabine encontra-se sem proteção.	Necessário instalar proteção no truck, afim de evitar acidentes.	P-2

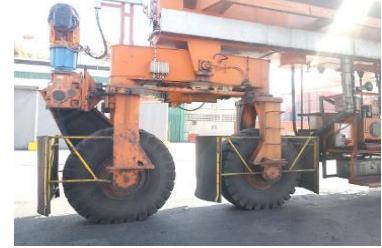
11	TRUCK	Foi evidenciado que o truck localizado no lado oposto da cabine encontra-se sem proteção.	Necessário instalar proteção no truck, afim de evitar acidentes.	P-2

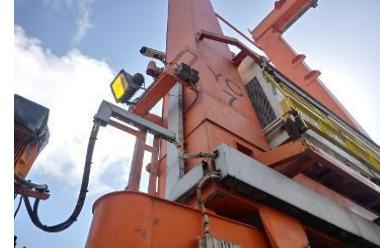
14	<b>CAMERA</b>	Foi verificado que a câmera localizada no lado oposto da cabine encontra-se danificada.	Necessário a manutenção do sistema de câmera.	P-3

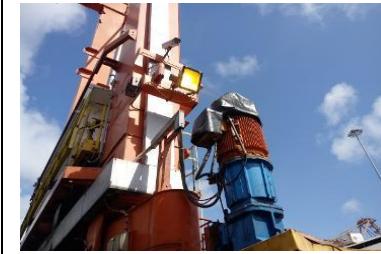
19	<b>CAMERA</b>	Foi verificado que a câmera localizada no gerador encontra-se danificada.	Necessário a manutenção do sistema de câmera.	P-3

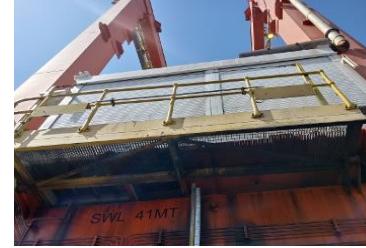
23	LINHA DE VIDA	Foi verificado que a linha de vida do gerador não possui inspeção conforme NR-35.	Necessário providenciar inspeção conforme NR-35 na linha de vida do gerador.	P-2

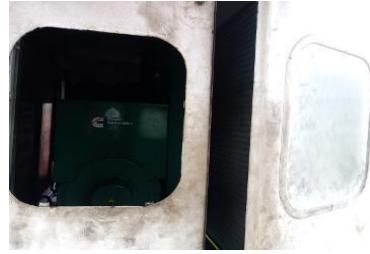
28	VIDRO	Foi verificado que a cabine do gerador encontra-se sem vidro.	Necessário providenciar instalação de vidro na cabine do gerador.	P-3

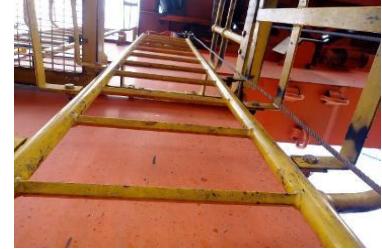
34	<b>LINHA DE VIDA</b>	Foi verificado que a linha de vida de acesso a cabine de operação não possui inspeção conforme NR-35.	Necessário providenciar inspeção conforme NR-35 na linha de vida de acesso a cabine de operação.	P-1

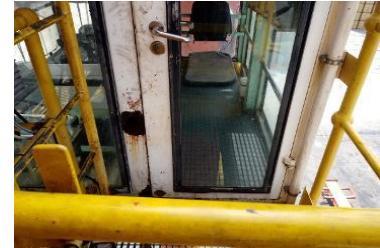
Nº	LOCAL	SITUAÇÃO ENCONTRADA	RECOMENDAÇÃO	PRIORIDADE	FOTO
37	<b>PORTA</b>	Foi evidenciado que a porta encontra-se com corrosão severa com perda de material.	Necessário providenciar reparo na porta, a fim de evitar acidentes.	P-2

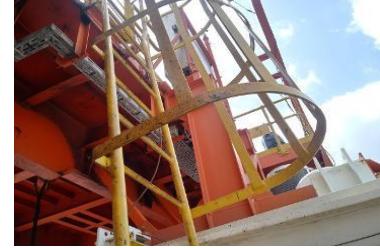
39	<b>LINHA DE VIDA</b>	Foi evidenciado que a escada marinheiro da cabine de operação para o acesso ao acionamento superior não possui linha de vida.	Necessário providenciar instalação de linha de vida a fim de evitar acidentes.	P-1

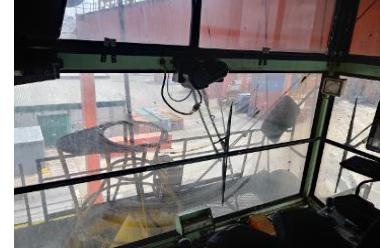
42	VIDRO	Foi verificado que o vidro da cabine de operação necessita de limpeza periódica.	Necessário providenciar limpeza periódica no vidro da cabine, a fim de manter uma boa visibilidade.	P-3

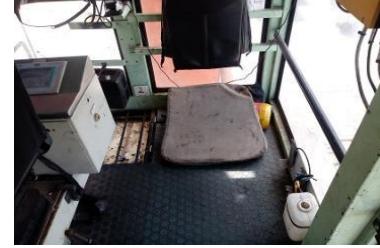
44	EXTINTOR	Foi evidenciado que o extintor da cabine de operação encontra-se caído.	Necessário providenciar instalação de extintor em local adequado.	P-3

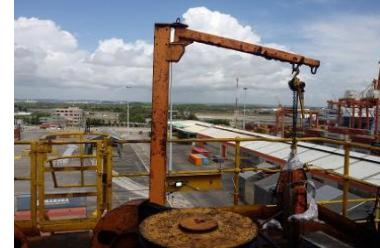
50	<b>PORTICO</b>	Foi evidenciado que o pórtico encontra-se com corrosão severa.	Necessário providenciar tratamento e reparo no pórtico, a fim de evitar acidentes.	P-3

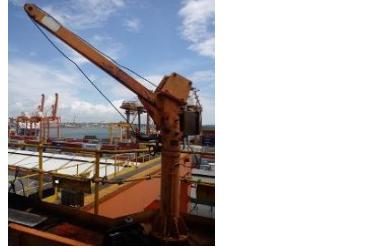
51	<b>PORTICO</b>	Foi verificado que o pórtico não possui inspeção conforme NR-11.	Necessário providenciar inspeção conforme NR-11 no pórtico do equipamento.	P-2

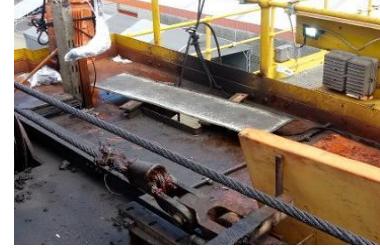
52	<b>PISO</b>	Foi evidenciado que o piso encontra-se com buraco.	Necessário providenciar reparo no piso do equipamento, a fim de evitar acidentes.	P-2

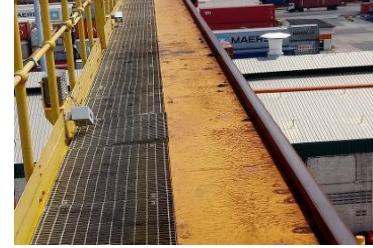
60	PASSARELA	Foi evidenciado que a passarela esquerda da cabine de operação encontra-se com grade do piso desencaixada.	Necessário providenciar reparo na grade do piso da passarela, a fim de evitar acidentes.	P-2

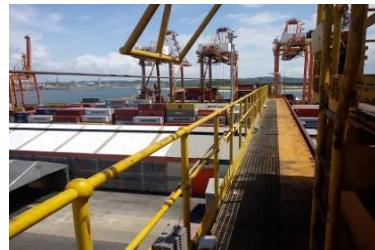
62	<b>LINHA DE VIDA</b>	Foi verificado que a linha de vida 1 localizada no lado esquerdo da cabine de operação não possui inspeção conforme NR-35.	Necessário providenciar inspeção conforme NR-35 na linha de vida 1 localizada no lado esquerdo da cabine de operação.	P-2

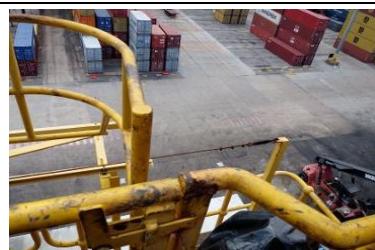
64	<b>LINHA DE VIDA</b>	Foi verificado que a linha de vida 1 localizada no lado direito da cabine de operação não possui inspeção conforme NR-35.	Necessário providenciar inspeção conforme NR-35 na linha de vida 1 localizada no lado direito da cabine de operação.	P-2

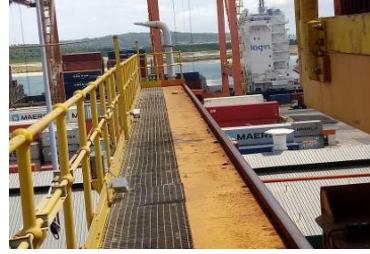
LEGENDA DE PRIORIDADE:
					P0 = Crítico
					P1 = Prioridade Alta
					P2 = Prioridade Média
					P3 = Prioridade Baixa
Nº	LOCAL	SITUAÇÃO ENCONTRADA	RECOMENDAÇÃO	PRIORIDADE	FOTO
65	LINHA DE VIDA	Foi verificado que a linha de vida 2 localizada no lado esquerdo da cabine de operação não possui inspeção conforme NR-35.	Necessário providenciar inspeção conforme NR-35 na linha de vida 2 localizada no lado esquerdo da cabine de operação.	P-2

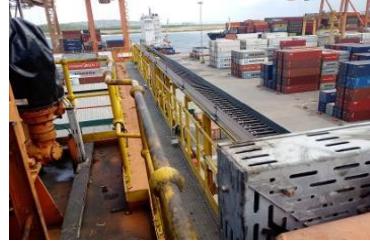
66	LINHA DE VIDA	Foi verificado que a linha de vida 2 localizada no lado direito da cabine de operação não possui inspeção conforme NR-35.	Necessário providenciar inspeção conforme NR-35 na linha de vida 2 localizada no lado direito da cabine de operação.	P-2
