LAUDO CONFORME NR-29

Guindaste de Pátio (YC-08)

O Guindaste de Pátio (YC-08) foi criteriosamente inspecionado e avaliado com relação à conservação da integridade estrutural, a fim de orientar uma execução através de um planejamento das ações a serem tomadas, baseados na Norma Regulamentadora de referência NR-29. O resultado desta inspeção encontra-se no “Relatório Técnico” N° 5061 de 01/11/2021.

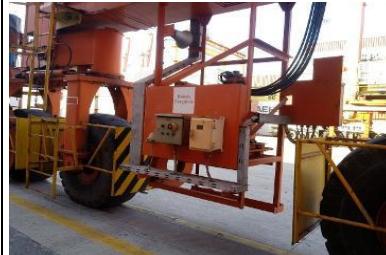
LEGENDA DE PRIORIDADE:
					P0 = Crítico
					P1 = Prioridade Alta
					P2 = Prioridade Média
					P3 = Prioridade Baixa
Nº	LOCAL	SITUAÇÃO ENCONTRADA	RECOMENDAÇÃO	PRIORIDADE	FOTO
5	BOTÃO DE EMERGÊNCIA	Foi evidenciado que o botão de emergência central localizado no lado da cabine encontra-se em bom estado de conservação.	NADA CONSTA	-

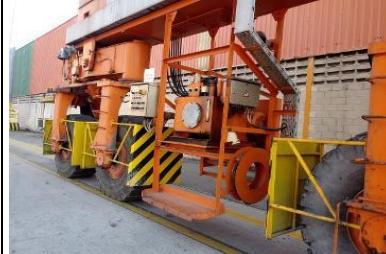
6	BOTÃO DE EMERGÊNCIA	Foi evidenciado que o botão de emergência central localizado no lado da cabine encontra-se em bom estado de conservação.	NADA CONSTA	-

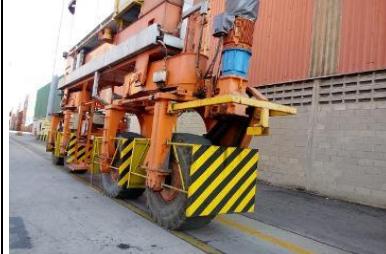
7	TRUCK	Foi evidenciado que o truck localizado no lado esquerdo da cabine de operação encontra-se em bom estado de conservação.	NADA CONSTA	-

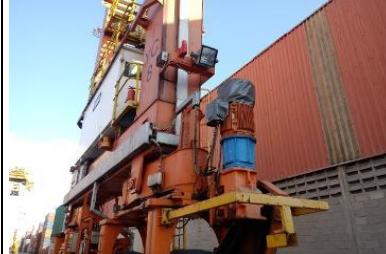
8	ILUMINAÇÃO	Foi evidenciado que a luminária localizada no lado esquerdo da cabine encontra-se em bom estado de conservação.	NADA CONSTA	-

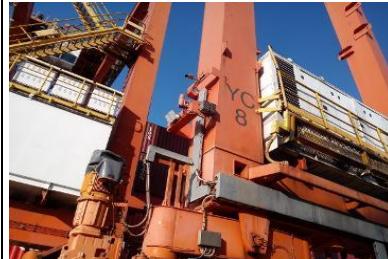
Nº	LOCAL	SITUAÇÃO ENCONTRADA	RECOMENDAÇÃO	PRIORIDADE	FOTO
13	GIROFLEX	Foi evidenciado que o giroflex localizado no lado esquerdo oposto da cabine encontra-se em bom estado de conservação.	NADA CONSTA	-

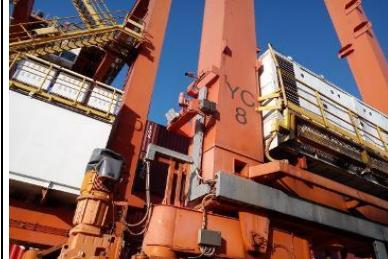
14	CAMERA	Foi verificado que a câmera localizada no lado esquerdo oposto da cabine encontra-se danificada.	Necessário a manutenção do sistema de câmera.	P-3

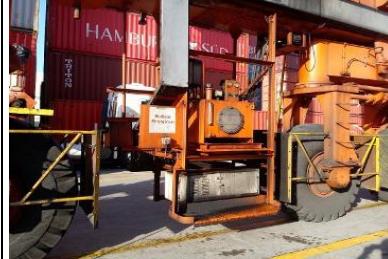
15	BOTÃO DE EMERGÊNCIA	Foi evidenciado que o botão de emergência central localizado no lado oposto da cabine encontra-se em bom estado de conservação.	NADA CONSTA	-

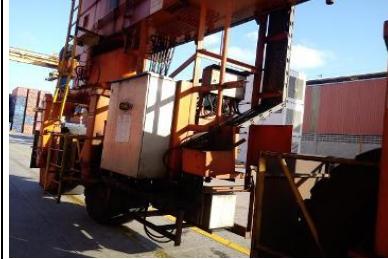
16	BOTÃO DE EMERGÊNCIA	Foi evidenciado que o botão de emergência central localizado no lado oposto da cabine encontra-se em bom estado de conservação.	NADA CONSTA	-

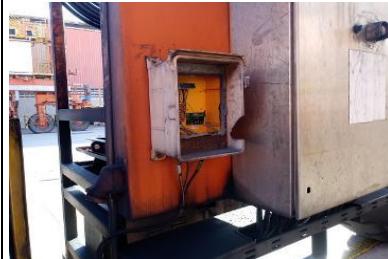
Nº	LOCAL	SITUAÇÃO ENCONTRADA	RECOMENDAÇÃO	PRIORIDADE	FOTO
17	PAINEL ELÉTRICO	Foi evidenciado que o painel elétrico localizado no lado oposto da cabine encontra-se aberto.	Necessário realizar reparo no painel elétrico conforme NR-10.	P-2

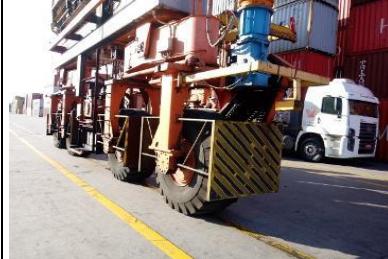
18	TRUCK	Foi evidenciado que o truck localizado no lado direito oposto da cabine encontra-se sem proteção.	NADA CONSTA	-

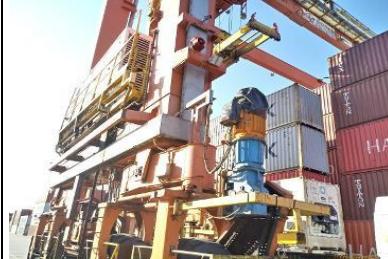
19	ILUMINAÇÃO	Foi evidenciado que a luminária localizada no lado direito oposto da cabine encontra-se em bom estado de conservação.	NADA CONSTA	-

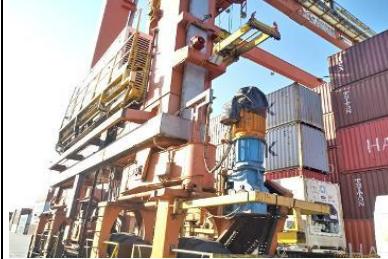
20	GIROFLEX	Foi evidenciado que o giroflex localizado no lado oposto da cabine encontra-se em bom estado de conservação.	NADA CONSTA	-

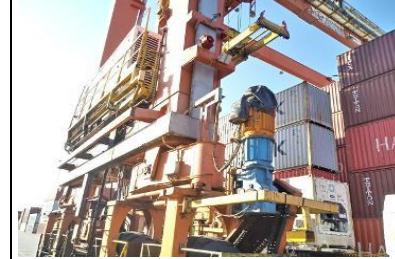
LEGENDA DE PRIORIDADE:
					P0 = Crítico
					P1 = Prioridade Alta
					P2 = Prioridade Média
					P3 = Prioridade Baixa
Nº	LOCAL	SITUAÇÃO ENCONTRADA	RECOMENDAÇÃO	PRIORIDADE	FOTO
21	CAMERA	Foi verificado que a câmera localizada no lado oposto da cabine encontra-se danificada.	Necessário a manutenção do sistema de câmera.	P-3

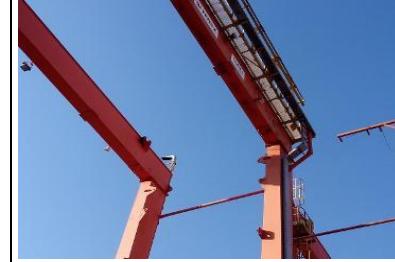
22	TIRANTE	Foi evidenciado que o tirante localizado no lado do gerador encontra-se em bom estado de conservação.	NADA CONSTA	-

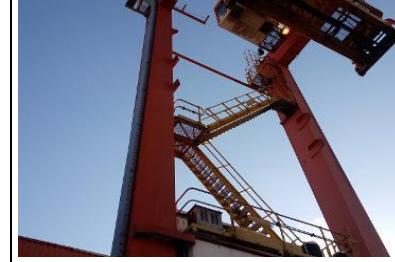
23	TIRANTE	Foi evidenciado que o tirante localizado no lado do CCM encontra-se em bom estado de conservação.	NADA CONSTA	-

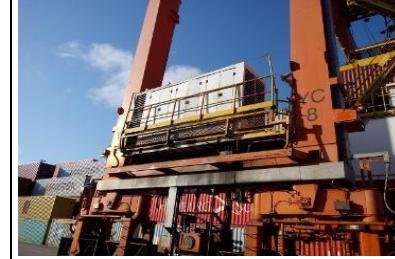
24	PASSARELA	Foi evidenciado que a passarela retrátil do gerador encontra-se em bom estado de conservação.	NADA CONSTA	-

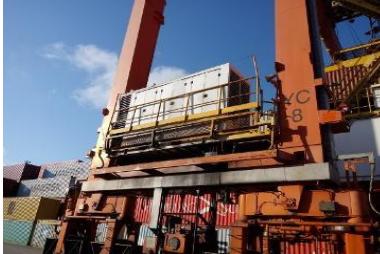
LEGENDA DE PRIORIDADE:
					P0 = Crítico
					P1 = Prioridade Alta
					P2 = Prioridade Média
					P3 = Prioridade Baixa
Nº	LOCAL	SITUAÇÃO ENCONTRADA	RECOMENDAÇÃO	PRIORIDADE	FOTO
25	LINHA DE VIDA	Foi verificado que a linha de vida do gerador não possui inspeção conforme NR-35.	Necessário providenciar inspeção conforme NR-35 na linha de vida do gerador.	P-2

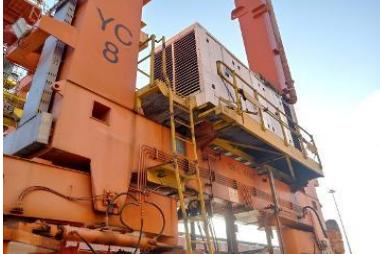
26	PASSARELA	Foi evidenciado que a passarela retrátil do gerador encontra-se em bom estado de conservação.	NADA CONSTA	-

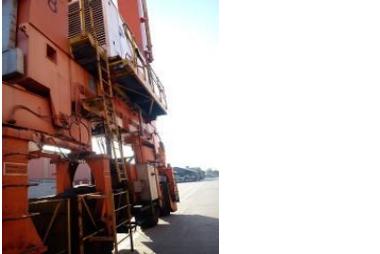
27	ESCADA MARINHEIRO	Foi evidenciado que a escada marinheiro de acesso ao gerador encontra-se danificada e sem gaiola.	Necessário providenciar reparo na escada marinheiro e instalar gaiola, a fim de evitar acidentes.	P-2

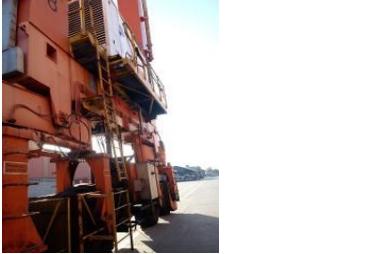
28	LINHA DE VIDA	Foi evidenciado que a escada marinheiro encontra-se sem linha de vida.	Necessário instalar linha de vida na escada marinheiro conforme NR-35.	P-2

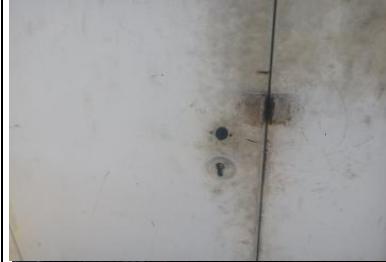
34	CCM	Foi verificado que a porta do ccm encontra-se sem maçaneta.	Necessário instalar maçaneta na porta do ccm.	P-3

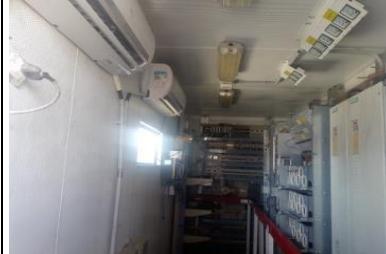
35	CCM	Foi evidenciado que o Ccm encontra-se em bom estado de conservação.	NADA CONSTA	-

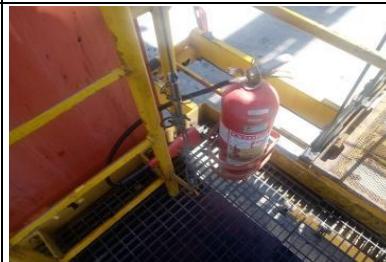
36	EXTINTOR	Foi verificado que o extintor do CCM encontra-se em bom estado de conservação.	NADA CONSTA	-

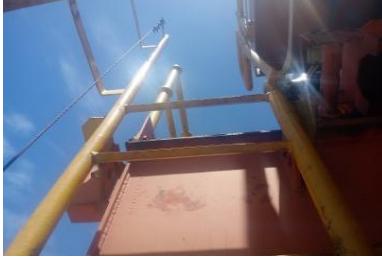
46	ESCADA MARINHEIRO	Foi evidenciado que a escada marinheiro de acesso a lateral do acionamento superior encontra-se em bom estado de conservação.	NADA CONSTA	-

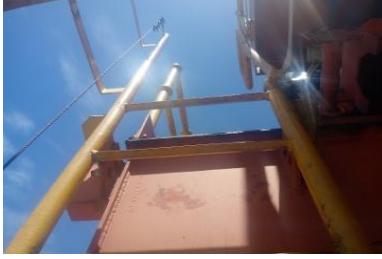
47	LINHA DE VIDA	Foi verificado que a linha de vida do acesso a lateral do acionamento superior não possui inspeção conforme NR-35.	Necessário providenciar inspeção conforme NR-35 na linha de vida do acesso a lateral do acionamento superior.	P-2

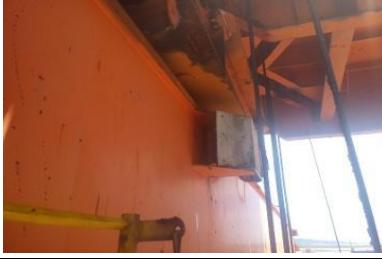
48	BATENTE	Foi evidenciado que o batente localizado no lado esquerdo da cabine de operação encontra-se em bom estado de conservação.	NADA CONSTA	-

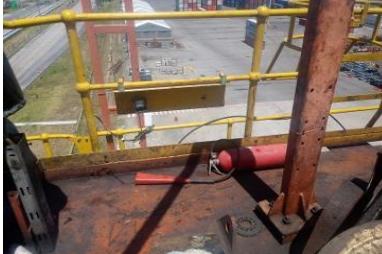
58	EXTINTOR	Foi evidenciado que o extintor do tambor encontra-se caído.	Necessário adequar o extintor para que o mesmo permaneça em pé.	P-3

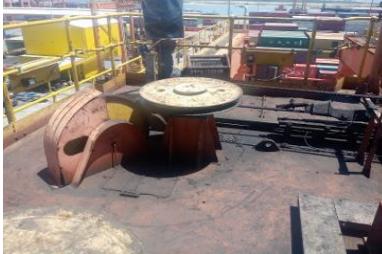
59	ROLDANAS	Foi evidenciado que as roldanas do tambor encontram-se em bom estado de conservação.	NADA CONSTA	-

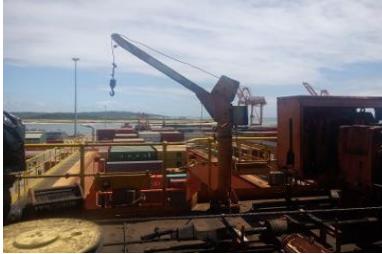
60	PORTICO	Foi verificado que o pórtico não possui inspeção conforme NR-11.	Necessário providenciar inspeção conforme NR-11 no pórtico do equipamento.	P-2

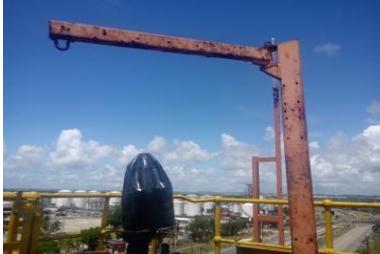
Nº	LOCAL	SITUAÇÃO ENCONTRADA	RECOMENDAÇÃO	PRIORIDADE	FOTO
61	PORTICO	Foi verificado que o pórtico não possui inspeção conforme NR-11.	Necessário providenciar inspeção conforme NR-11 no pórtico do equipamento.	P-2

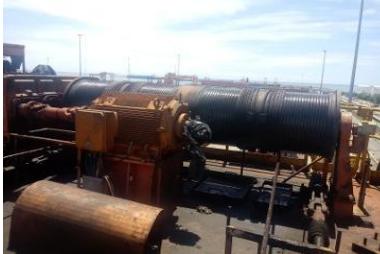
62	TAMBOR	Foi evidenciado que o tambor do cabo de aço encontra-se em bom estado de conservação.	NADA CONSTA	-

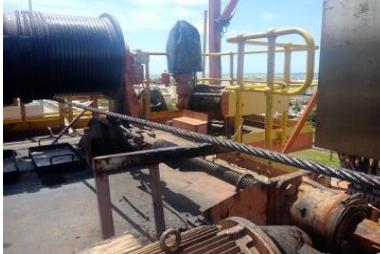
63	CABO DE AÇO	Foi evidenciado que o cabo de aço encontra-se em bom estado de conservação.	NADA CONSTA	-

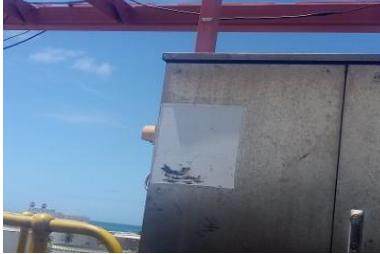
64	BOTÃO DE EMERGÊNCIA	Foi verificado que o botão de emergência do tambor encontra-se em bom estado de conservação.	NADA CONSTA	-
