LAUDO CONFORME NR-29

(Conforme Portaria MTE n.º 1.080, de 16 de julho de 2014)

TECON

Guindaste de Pátio (YC-09)

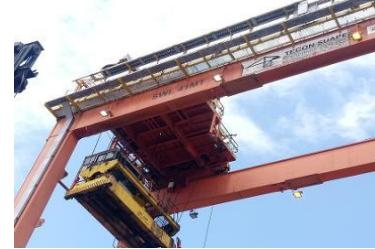
2	CAPACIDADE MÁXIMA DE OPERAÇÃO	Foi evidenciado que a capacidade máxima de operação do equipamento encontra-se em bom estado de conservação.	NADA CONSTA	-

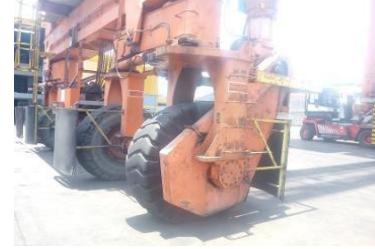
3	TRUCK	Foi evidenciado que o truck localizado no lado direito da cabine encontra-se sem proteção.	Necessário instalar proteção no truck, afim de evitar acidentes.	P-2

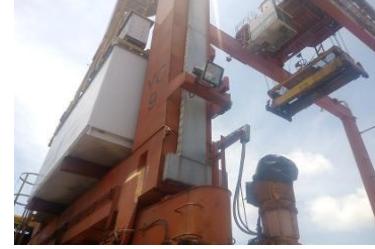
4	GIROFLEX	Foi evidenciado que o giroflex localizado no lado direito da cabine encontra-se em bom estado de conservação.	NADA CONSTA	-

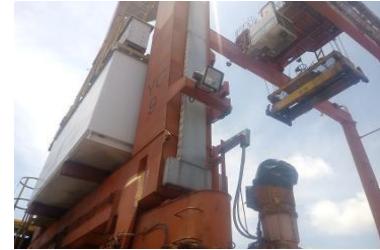
Nº	LOCAL	SITUAÇÃO ENCONTRADA	RECOMENDAÇÃO	PRIORIDADE	FOTO
5	ILUMINAÇÃO	Foi evidenciado que a luminária localizada no lado direito da cabine encontra-se em bom estado de conservação.	NADA CONSTA	-

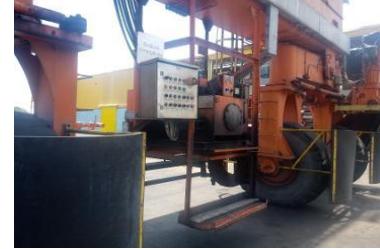
6	BOTÃO DE EMERGÊNCIA	Foi evidenciado que o botão de emergência central localizado no lado cabine encontra-se em bom estado de conservação.	NADA CONSTA	-

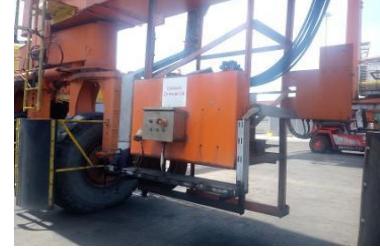
7	BOTÃO DE EMERGÊNCIA	Foi evidenciado que o botão de emergência central localizado no lado cabine encontra-se em bom estado de conservação.	NADA CONSTA	-

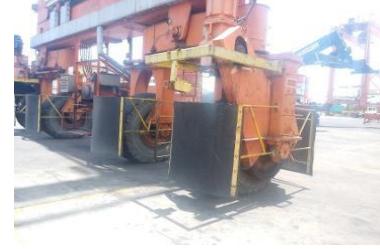
8	TRUCK	Foi evidenciado que o truck localizado no lado esquerdo da cabine encontra-se sem proteção.	Necessário instalar proteção no truck, afim de evitar acidentes.	P-2

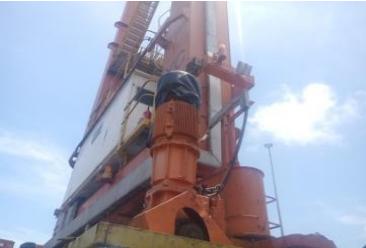
LEGENDA DE PRIORIDADE:
Cliente:		TECON	Data:	01/11/2021	P0 = Crítico
Identificação / Tag:		Guindaste de Pátio (YC-09)	Nº do Relatório:	5062	P1 = Prioridade Alta
Serviço:		NR-29	Norma de Ref.:	Conforme Portaria MTE 1080, de 16/07/2014.	P2 = Prioridade Média
					P3 = Prioridade Baixa
Nº	LOCAL	SITUAÇÃO ENCONTRADA	RECOMENDAÇÃO	PRIORIDADE	FOTO
9	GIROFLEX	Foi evidenciado que o giroflex localizado no lado esquerdo da cabine encontra-se em bom estado de conservação.	NADA CONSTA	-

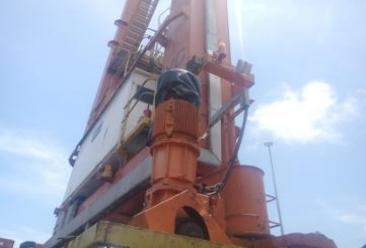
10	ILUMINAÇÃO	Foi evidenciado que a luminária localizada no lado esquerdo da cabine encontra-se em bom estado de conservação.	NADA CONSTA	-

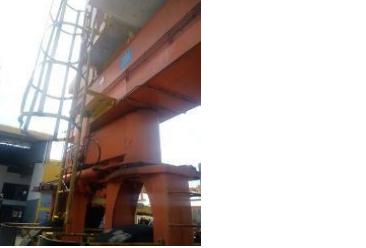
11	ESCADA MARINHEIRO	Foi evidenciado que a escada marinheiro de acesso ao CCM encontra-se com a gaiola danificada.	Necessário providenciar reparo na gaiola da escada marinheiro, a fim de evitar acidentes.	P-2

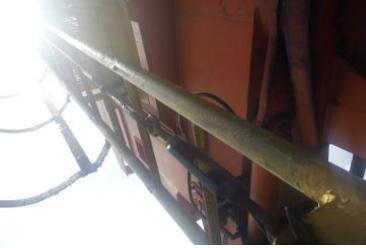
12	LINHA DE VIDA	Foi verificado que a linha de vida do CCM não possui inspeção conforme NR-35.	Necessário providenciar inspeção conforme NR-35 na linha de vida do CCM.	P-2

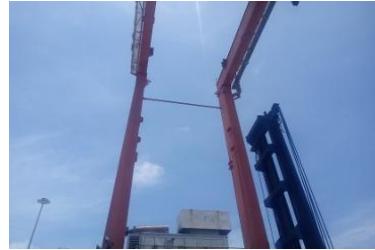
Nº	LOCAL	SITUAÇÃO ENCONTRADA	RECOMENDAÇÃO	PRIORIDADE	FOTO
13	TIRANTE	Foi evidenciado que o tirante localizado no lado do gerador encontra-se em bom estado de conservação.	NADA CONSTA	-

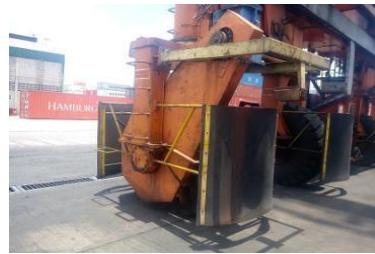
14	TRUCK	Foi evidenciado que o truck localizado no lado oposto da cabine encontra-se em bom estado de conservação.	NADA CONSTA	-

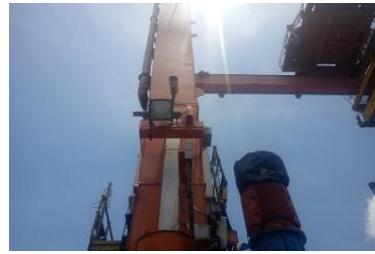
15	ILUMINAÇÃO	Foi evidenciado que a luminária localizada no lado oposto da cabine encontra-se em bom estado de conservação.	NADA CONSTA	-

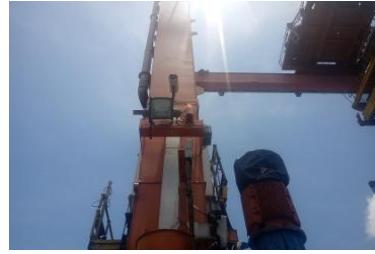
16	GIROFLEX	Foi evidenciado que o giroflex localizado no lado oposto da cabine encontra-se em bom estado de conservação.	NADA CONSTA	-

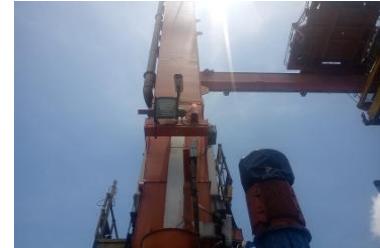
LEGENDA DE PRIORIDADE:
					P0 = Crítico
					P1 = Prioridade Alta
					P2 = Prioridade Média
					P3 = Prioridade Baixa
Nº	LOCAL	SITUAÇÃO ENCONTRADA	RECOMENDAÇÃO	PRIORIDADE	FOTO
17	CAMERA	Foi verificado que a câmera localizada no lado oposto da cabine encontra-se danificada.	Necessário providenciar a manutenção do sistema de câmeras.	P-3

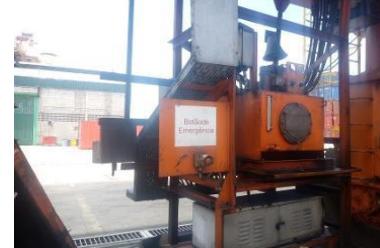
18	BOTÃO DE EMERGÊNCIA	Foi evidenciado que o botão de emergência central localizado no lado oposto da cabine encontra-se em bom estado de conservação.	NADA CONSTA	-

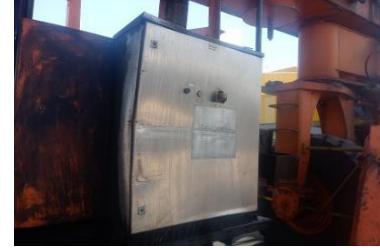
19	PAINEL ELÉTRICO	Foi evidenciado que o painel elétrico localizado no lado da cabine encontra-se danificado.	Necessário reparar painel elétrico localizado no lado da cabine, a fim de evitar acidentes.	P-3

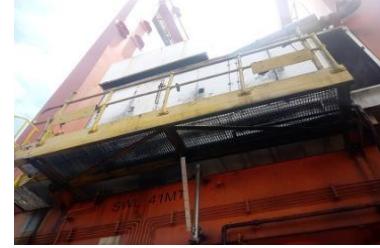
20	PASSARELA	Foi evidenciado que a passarela retrátil do gerador encontra-se em bom estado de conservação.	NADA CONSTA	-

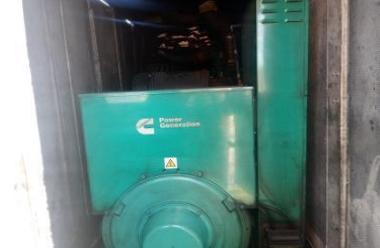
22	GERADOR	Foi evidenciado que o gerador encontra-se em bom estado de conservação	NADA CONSTA	-

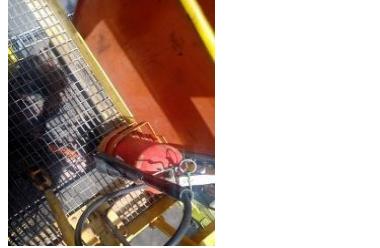
23	EXTINTOR	Foi verificado que o extintor do gerador encontra-se em bom estado de conservação.	NADA CONSTA	-

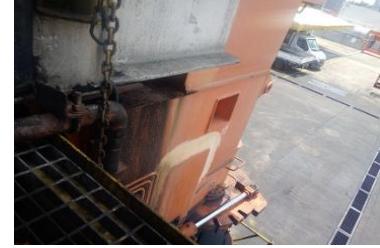
24	TRUCK	Foi evidenciado que a parte superior do truck esquerdo da cabine de operação encontra-se com corrosão.	Necessário providenciar tratamento e pintura na parte superior do truck.	P-3

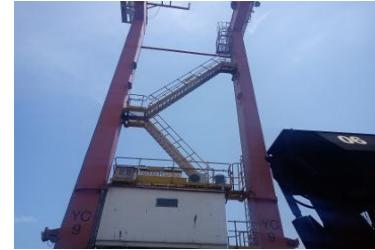
Nº	LOCAL	SITUAÇÃO ENCONTRADA	RECOMENDAÇÃO	PRIORIDADE	FOTO
25	ESCADA DE ACESSO	Foi verificado que a escada de acesso a cabine de operação encontra-se em bom estado de conservação.	NADA CONSTA	-

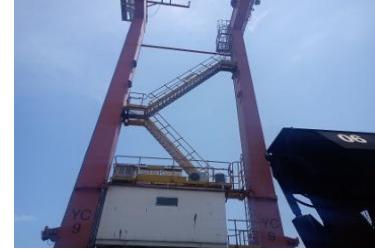
26	TIRANTE	Foi evidenciado que o tirante localizado no lado do CCM encontra-se em bom estado de conservação.	NADA CONSTA	-

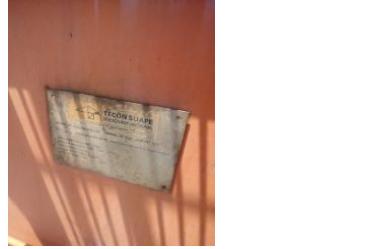
27	PLAQUETA	Foi evidenciado que a placa de informações encontra-se em bom estado de conservação.	NADA CONSTA	-

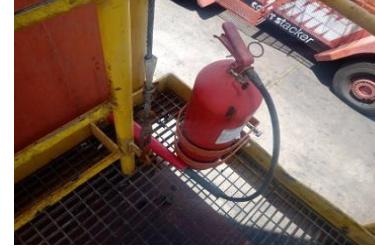
28	EXTINTOR	Foi verificado que o extintor do CCM encontra-se em bom estado de conservação.	NADA CONSTA	-

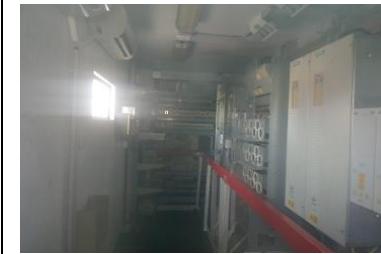
30	CCM	Foi evidenciado que o CCM encontra-se em bom estado de conservação.	NADA CONSTA	-

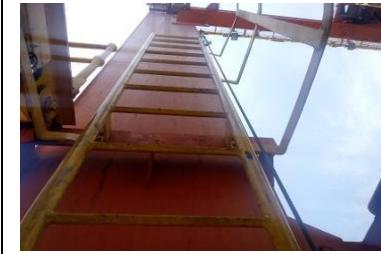
31	ESCADA MARINHEIRO	Foi verificado que a escada marinheiro de acesso a escada de degraus sem espelho encontra-se em bom estado de conservação.	NADA CONSTA	-

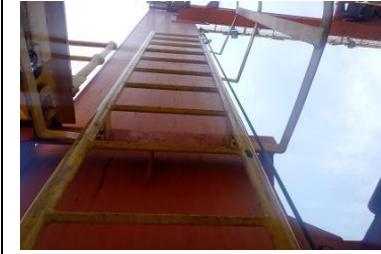
32	LINHA DE VIDA	Foi verificado que a linha de vida de acesso a escada de degraus sem espelho não possui inspeção conforme NR-35.	Necessário providenciar inspeção conforme NR-35 na linha de vida de acesso a escada de degraus sem espelho.	P-2

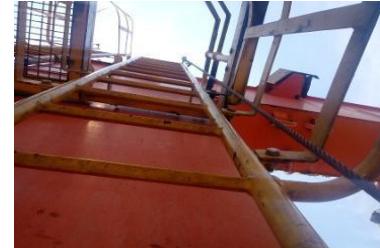
LEGENDA DE PRIORIDADE:
					P0 = Crítico
					P1 = Prioridade Alta
					P2 = Prioridade Média
					P3 = Prioridade Baixa
Nº	LOCAL	SITUAÇÃO ENCONTRADA	RECOMENDAÇÃO	PRIORIDADE	FOTO
33	ESCADA MARINHEIRO	Foi verificado que a escada marinheiro de acesso a cabine de operação encontra-se em bom estado de conservação.	NADA CONSTA	-

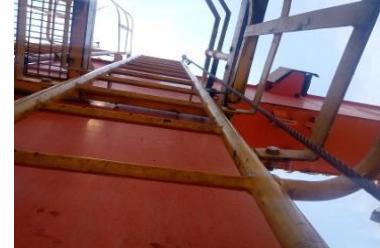
34	LINHA DE VIDA	Foi verificado que a linha de vida de acesso a cabine de operação não possui inspeção conforme NR-35.	Necessário providenciar inspeção conforme NR-35 na linha de vida de acesso a cabine de operação	P-2

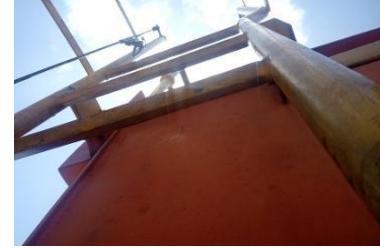
35	ESCADA MARINHEIRO	Foi verificado que a escada marinheiro de acesso a lateral do acionamento superior encontra-se em bom estado de conservação.	NADA CONSTA	-

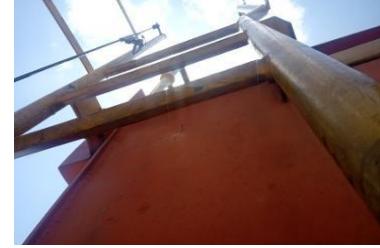
36	LINHA DE VIDA	Foi verificado que a linha de vida de acesso a lateral do acionamento superior não possui inspeção conforme NR-35.	Necessário providenciar inspeção conforme NR-35 na linha de vida de acesso a lateral do acionamento superior	P-2

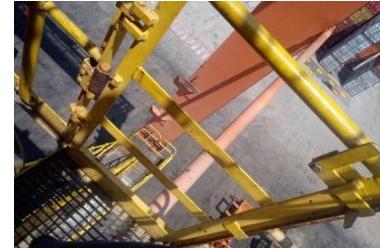
Nº	LOCAL	SITUAÇÃO ENCONTRADA	RECOMENDAÇÃO	PRIORIDADE	FOTO
37	PORTEIRA DE ACESSO	Foi evidenciado que a porta de acesso a cabine de operação encontra-se em bom estado de conservação.	NADA CONSTA	-

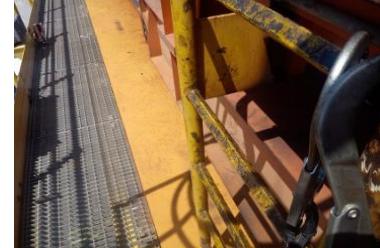
38	ESCADA MARINHEIRO	Foi verificado que a escada marinheiro de acesso a passarela do lado esquerdo cabine encontra-se em bom estado de conservação.	NADA CONSTA	-

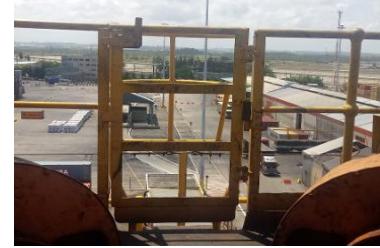
39	PORTEIRA DE ACESSO	Foi evidenciado que a porta de acesso do lado esquerdo da cabine de operação encontra-se em bom estado de conservação.	NADA CONSTA	-

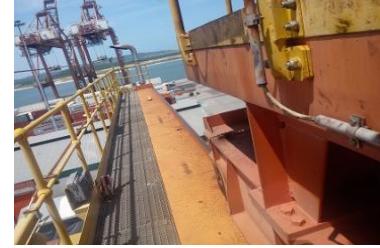
40	PASSARELA	Foi evidenciado que a passarela esquerda encontra-se em bom estado de conservação.	Passarela idem ok	-

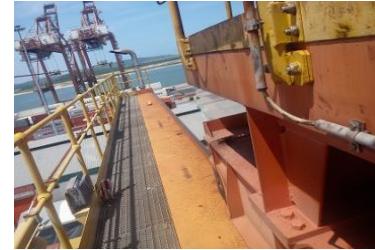
Nº	LOCAL	SITUAÇÃO ENCONTRADA	RECOMENDAÇÃO	PRIORIDADE	FOTO
41	LINHA DE VIDA	Foi verificado que a linha de vida 2 localizada na passarela esquerda da cabine de operação não possui inspeção conforme NR-35.	Necessário providenciar inspeção conforme NR-35 na linha de vida 2 localizada na passarela esquerda da cabine de operação.	P-2

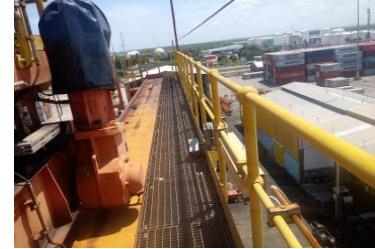
42	LINHA DE VIDA	Foi verificado que a linha de vida 1 localizada na passarela esquerda da cabine de operação não possui inspeção conforme NR-35.	Necessário providenciar inspeção conforme NR-35 na linha de vida 1 localizada na passarela esquerda da cabine de operação.	P-2

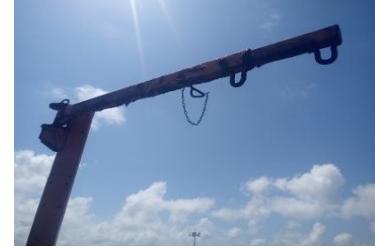
43	PORTICO	Foi verificado que o pórtico não possui inspeção conforme NR-11.	Necessário providenciar inspeção conforme NR-11 no pórtico do equipamento.	P-2

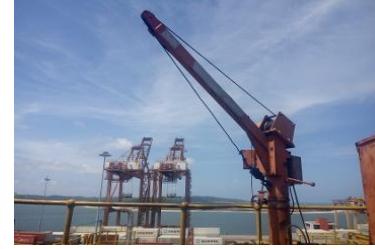
44	PORTICO	Foi verificado que o pórtico não possui inspeção conforme NR-11.	Necessário providenciar inspeção conforme NR-11 no pórtico do equipamento.	P-2

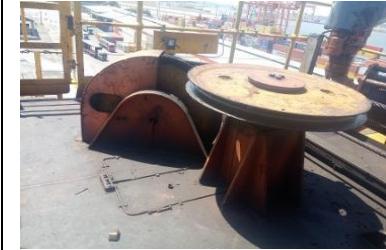
Nº	LOCAL	SITUAÇÃO ENCONTRADA	RECOMENDAÇÃO	PRIORIDADE	FOTO
45	ROLDANAS	Foi evidenciado que as roldanas do tambor encontram-se em bom estado de conservação.	NADA CONSTA	-

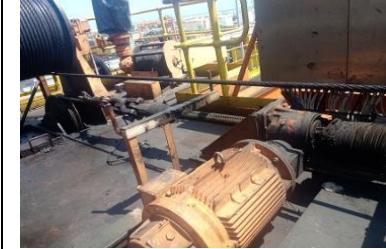
46	CABO DE AÇO	Foi evidenciado que o cabo de aço encontra-se em bom estado de conservação.	NADA CONSTA	-

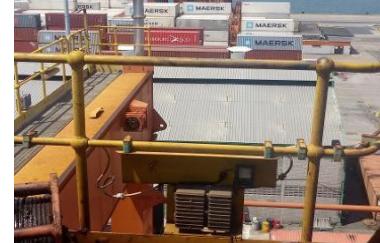
Nº	LOCAL	SITUAÇÃO ENCONTRADA	RECOMENDAÇÃO	PRIORIDADE	FOTO
49	BATENTE	Foi evidenciado que o batente localizado na passarela esquerda da cabine de operação encontra-se em bom estado de conservação.	NADA CONSTA	-

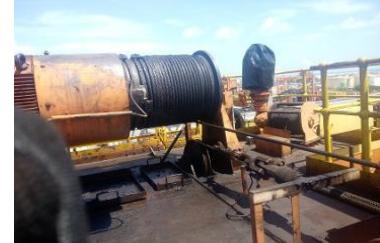
50	TAMBOR	Foi evidenciado que o tambor do cabo de aço encontra-se em bom estado de conservação.	NADA CONSTA	-

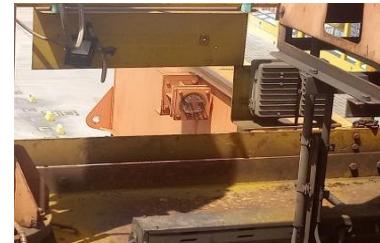
51	BATENTE	Foi evidenciado que o batente localizado na passarela direita da cabine de operação encontra-se em bom estado de conservação.	NADA CONSTA	-

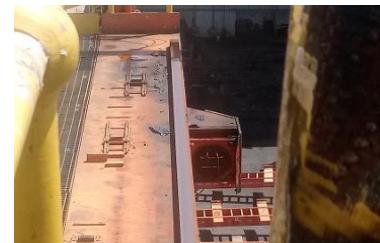
52	TRILHO	Foi evidenciado que o trilho localizado na passarela direita da cabine de operação encontra-se em bom estado de conservação.	NADA CONSTA	-

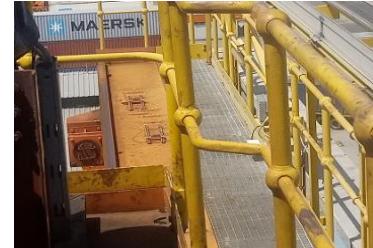
Nº	LOCAL	SITUAÇÃO ENCONTRADA	RECOMENDAÇÃO	PRIORIDADE	FOTO
53	BATENTE	Foi evidenciado que o batente localizado na passarela direita da cabine de operação encontra-se em bom estado de conservação.	NADA CONSTA	-

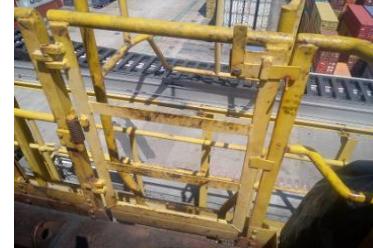
54	PORTA DE ACESSO	Foi evidenciado que a porta de acesso a cabine de operação do tambor encontra-se em bom estado de conservação.	NADA CONSTA	-

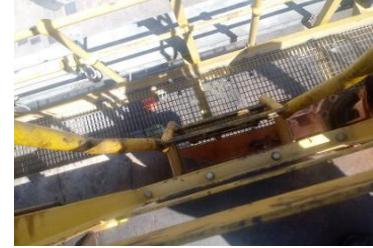
55	ESCADA MARINHEIRO	Foi verificado que a escada marinheiro da passarela esquerda encontra-se em bom estado de conservação.	NADA CONSTA	-

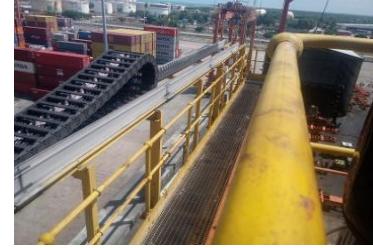
56	LINHA DE VIDA	Foi verificado que a linha de vida 1 localizada na passarela direita não possui inspeção conforme NR-35.	Necessário providenciar inspeção conforme NR-35 na linha de vida 1 localizada na passarela direita.	P-2

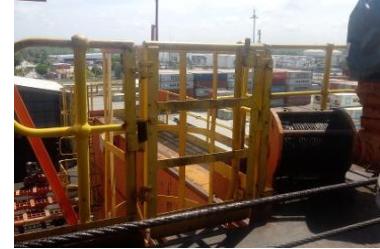
58	PORTE DE ACESSO	Foi evidenciado que a porta de acesso a cabine de operação do tambor encontra-se em bom estado de conservação.	NADA CONSTA	-

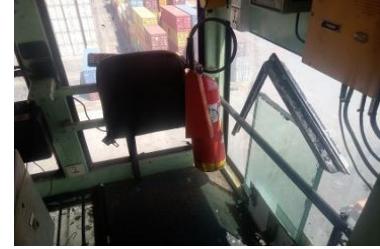
59	EXTINTOR	Foi verificado que o extintor da cabine encontra-se em bom estado de conservação.	NADA CONSTA	-

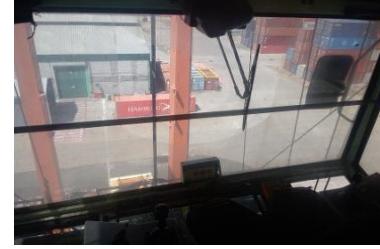
60	VIDRO	Foi verificado que o vidro da cabine de operação necessita de limpeza periódica.	Necessário providenciar limpeza periódica no vidro da cabine, a fim de manter uma boa visibilidade.	P-3

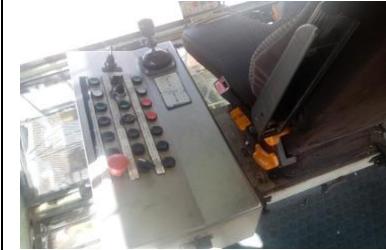
Nº	LOCAL	SITUAÇÃO ENCONTRADA	RECOMENDAÇÃO	PRIORIDADE	FOTO
61	BOTÃO DE EMERGÊNCIA	Foi evidenciado que o botão de emergência localizado na cabine de operação encontra-se em bom estado de conservação.	NADA CONSTA	-

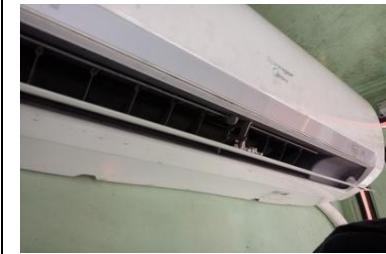
62	AR CONDICIONADO	Foi verificado que o ar condicionado da cabine de operação encontra-se em bom estado de conservação.	NADA CONSTA	-

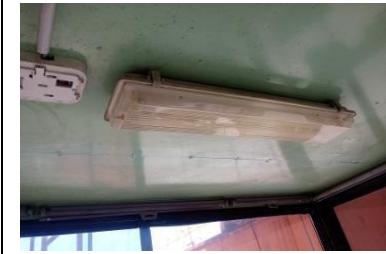
63	ILUMINAÇÃO	Foi verificado que a iluminação da cabine de operação encontra-se em bom estado de conservação.	NADA CONSTA	-

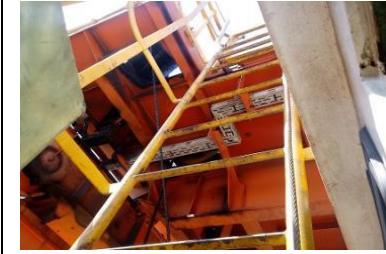
64	ESCALA MARINHEIRO	Foi verificado que a escada marinheiro da cabine de operação para o acesso ao acionamento superior encontra-se em bom estado de conservação.	NADA CONSTA	-

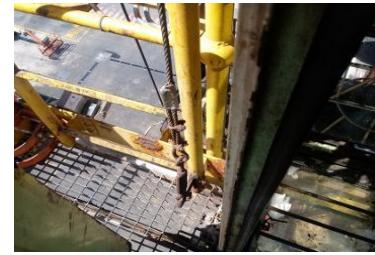
Nº	LOCAL	SITUAÇÃO ENCONTRADA	RECOMENDAÇÃO	PRIORIDADE	FOTO
65	LINHA DE VIDA	Foi verificado que a linha de vida de acesso a cabine de operação do tambor não possui inspeção conforme NR-35.	Necessário providenciar inspeção conforme NR-35 na linha de vida de acesso a cabine de operação do tambor.	P-2

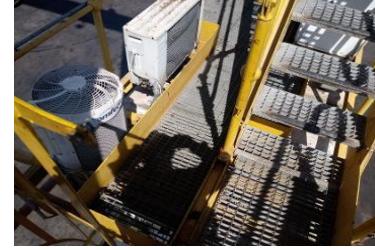
66	GUARDA CORPO	Foi evidenciado que o guarda corpo da parte superior do CCM encontra-se faltando a barra de apoio.	Necessário instalar a barra de apoio do guarda corpo, a fim de evitar acidentes.	P-2
