LAUDO CONFORME NR-29

Guindaste de Pátio (YC-11)

Relatório 5064

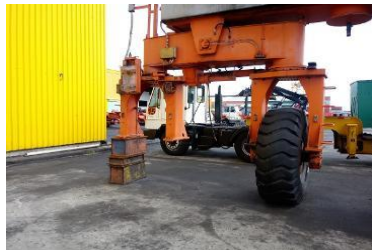
3	TRUCK	Foi evidenciado que o truck localizado no lado direito oposto da cabine de operação encontra-se em manutenção.	NADA CONSTA	-

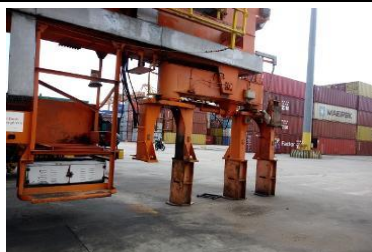
4	TRUCK	Foi evidenciado que o truck localizado no lado direito da cabine de operação encontra-se em manutenção.	NADA CONSTA	-

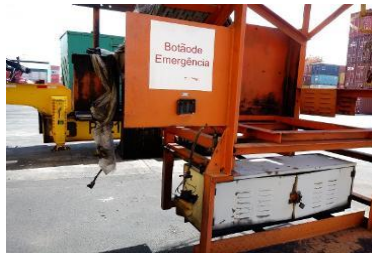
18	BOTÃO DE EMERGÊNCIA	Foi evidenciado que o botão de emergência localizado no lado oposto da cabine não encontra-se conforme NR-12.	Necessário adequar o botão de emergência conforme NR-12.	P-2

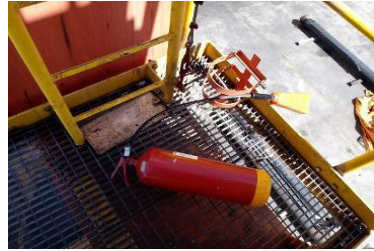
35	EXTINTOR	Foi evidenciado que o extintor do CCM encontra-se caído.	Necessário providenciar instalação do extintor em local adequado.	P-3

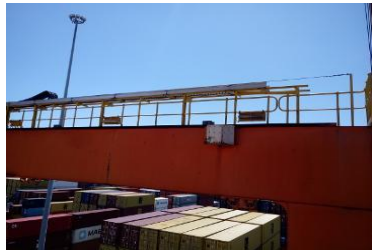
47	LINHA DE VIDA	Foi verificado que a linha de vida 2 localizada na passarela direita da cabine de operação não possui inspeção conforme NR-35.	Necessário providenciar inspeção conforme NR-35 na linha de vida 2 localizada na passarela direita da cabine de operação.	P-2

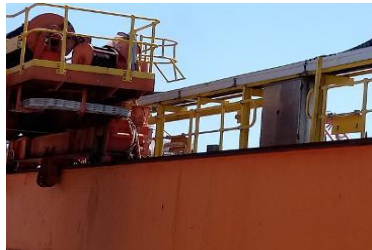
48	LINHA DE VIDA	Foi verificado que a linha de vida 1 localizada na passarela direita não possui inspeção conforme NR-35.	Necessário providenciar inspeção conforme NR-35 na linha de vida 1 localizada na passarela direita.	P-2

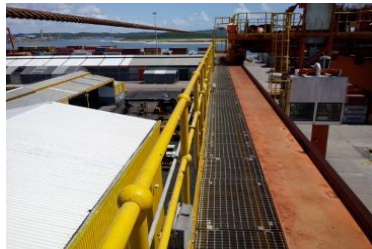
50	LINHA DE VIDA	Foi verificado que a linha de vida 1 localizada na passarela esquerda da cabine de operação não possui inspeção conforme NR-35.	Necessário providenciar inspeção conforme NR-35 na linha de vida 1 localizada na passarela esquerda da cabine de operação.	P-2

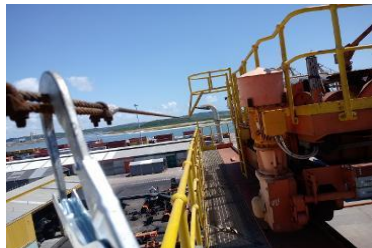
51	LINHA DE VIDA	Foi verificado que a linha de vida 1 localizada na passarela esquerda da cabine de operação não possui inspeção conforme NR-35.	Necessário providenciar inspeção conforme NR-35 na linha de vida 1 localizada na passarela esquerda da cabine de operação.	P-2

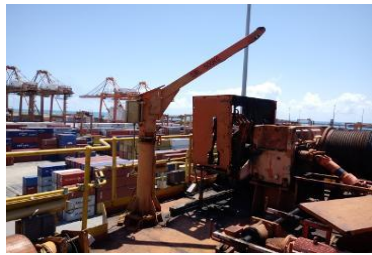
58	PORTICO	Foi verificado que o pórtico não possui inspeção conforme NR-11.	Necessário providenciar inspeção conforme NR-11 no pórtico do equipamento.	P-2

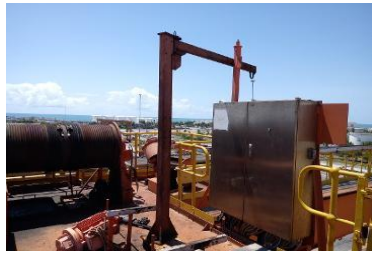
59	PORTICO	Foi verificado que o pórtico encontra-se com corrosão.	Necessário providenciar tratamento e pintura no pórtico.	P-3

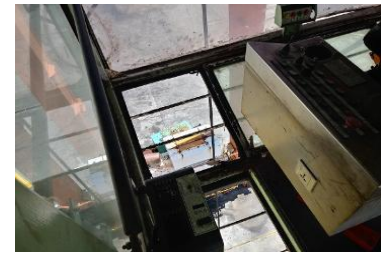
71	VIDRO	Foi verificado que o vidro da cabine de operação não possui vidro infeior.	Necessário providenciar instalação do vidro inferior da cabine de operação.	P-2
