## LAUDO CONFORME NR-29

# TECON

### Guindaste de Pátio (YC-12)

<b>Cliente:</b>	TECON	<b>Data:</b>	01/11/2021
<b>Identificação / Tag:</b>	Guindaste de Pátio (YC-12)	<b>Nº do Relatório:</b>	5065
<b>Serviço:</b>	NR-29	<b>Norma de Ref.:</b>	Conforme Portaria MTE 1080, de 16/07/2014.

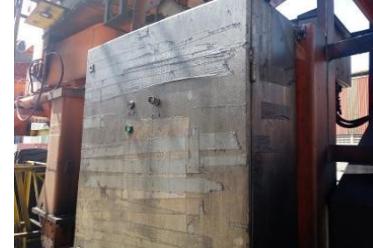
6	<b>BOTÃO DE EMERGÊNCIA</b>	Foi evidenciado que o painel elétrico e botão de emergência não encontra-se conforme NR-12.	Necessário adequar o painel e o botão de emergência de acordo NR-12.	P-2

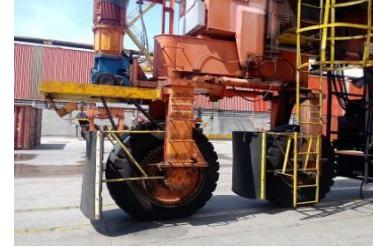
7	<b>TRUCK</b>	Foi evidenciado que o truck localizado no lado direito oposto da cabine de operação encontra-se sem proteção.	Necessário providenciar instalação de proteção nas rodas do truck a fim de evitar acidentes.	P-1

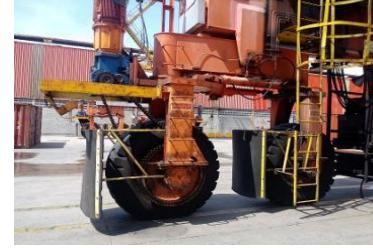
8	<b>TRUCK</b>	Foi evidenciado que o truck localizado no lado direito oposto da cabine de operação encontra-se com sua corrente sem proteção.	Necessário providenciar instalação de proteção na corrente do truck a fim de evitar acidentes.	P-1

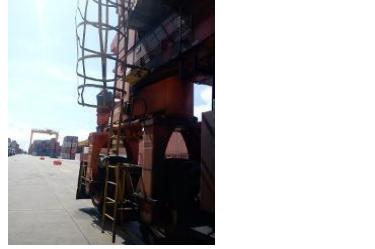
12	<b>ESCALA MARINHEIRO</b>	Foi verificado que a escada marinheiro de acesso ao gerador encontra-se com sua gaiola danificada.	Necessário providenciar reparo na gaiola da escada marinheiro a fim de evitar acidentes.	P-1

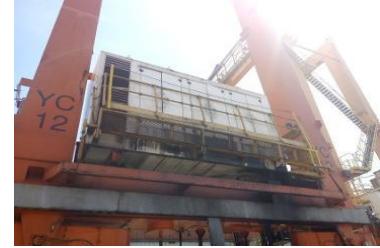
15	LINHA DE VIDA	Foi verificado que a linha de vida do gerador não possui inspeção conforme NR-35.	Necessário providenciar inspeção conforme NR-35 na linha de vida do gerador.	P-2

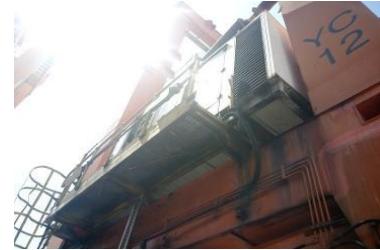
Nº	LOCAL	SITUAÇÃO ENCONTRADA	RECOMENDAÇÃO	PRIORIDADE	FOTO
17	LINHA DE VIDA	Foi verificado que a linha de vida do gerador não possui inspeção conforme NR-35.	Necessário providenciar inspeção conforme NR-35 na linha de vida do gerador.	P-2

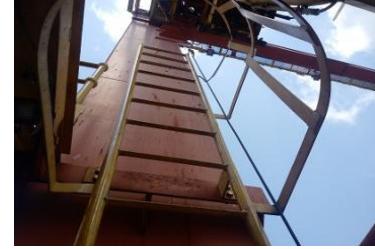
39	<b>LINHA DE VIDA</b>	Foi verificado que a linha de vida da escada de degraus sem espelho não possui inspeção conforme NR-35.	Necessário providenciar inspeção conforme NR-35 na linha de vida da escada de degraus sem espelho.	P-2

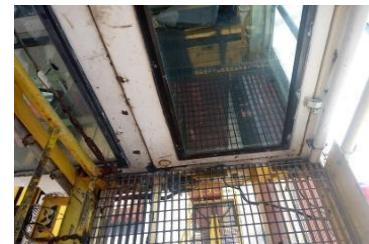
44	CABINE DE OPERAÇÃO	Foi evidenciado que a porta da cabine de operação encontra-se com corrosão severa.	Necessário providenciar reparo na porta da cabine de operação, a fim de evitar acidentes.	P-2

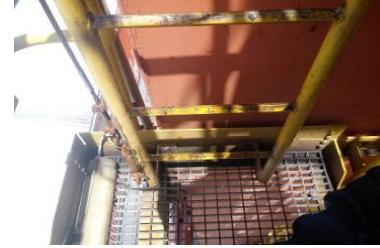
48	LINHA DE VIDA	Foi verificado que a linha de vida da lateral do acionamento superior não possui inspeção conforme NR-35.	Necessário providenciar inspeção conforme NR-35 na linha de vida da lateral do acionamento superior.	P-2

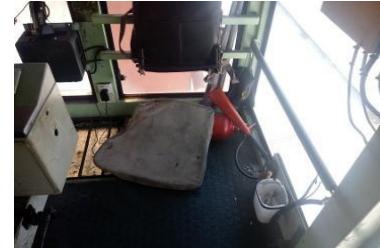
LEGENDA DE PRIORIDADE:
					P0 = Crítico
					P1 = Prioridade Alta
					P2 = Prioridade Média
					P3 = Prioridade Baixa
Nº	LOCAL	SITUAÇÃO ENCONTRADA	RECOMENDAÇÃO	PRIORIDADE	FOTO
49	EXTINTOR	Foi evidenciado que o extintor da cabine de operação encontra-se caído.	Necessário providenciar instalação do extintor em local adequado.	P-3

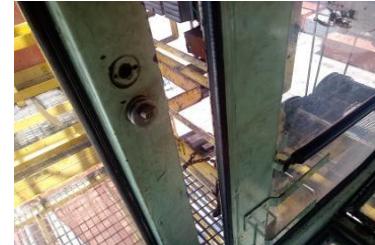
Nº	LOCAL	SITUAÇÃO ENCONTRADA	RECOMENDAÇÃO	PRIORIDADE	FOTO
53	<b>CABINE DE OPERAÇÃO</b>	Foi evidenciado que a porta da cabine de operação encontra-se sem maçaneta.	Necessário providenciar instalação de maçaneta na porta.	P-3

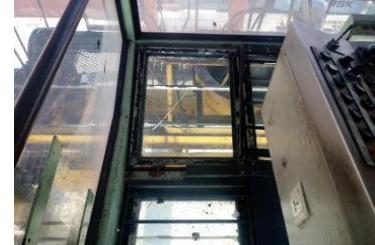
54	<b>VIDRO</b>	Foi verificado que a cabine de operação encontra-se com vidro inferior quebrado.	Necessário reparar vidro inferior, a fim de evitar acidentes.	P-2

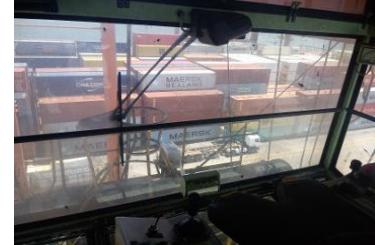
55	<b>VIDRO</b>	Foi verificado que o vidro da cabine de operação necessita de limpeza periódica.	Necessário providenciar limpeza periódica no vidro da cabine, a fim de manter uma boa visibilidade.	P-3

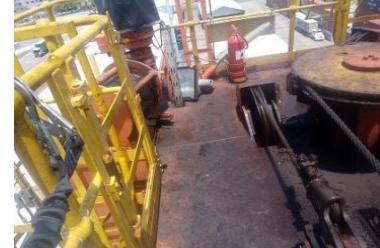
66	ILUMINAÇÃO	Foi evidenciado que a luminária localizada no tambor encontra-se quebrada.	Necessário providenciar reparo na luminária localizada no tambor.	P-3

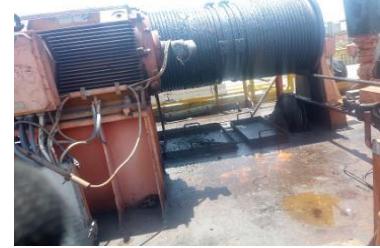
67	ILUMINAÇÃO	Foi evidenciado que a luminária localizada no tambor encontra-se quebrada.	Necessário providenciar reparo na luminária localizada no tambor.	P-3

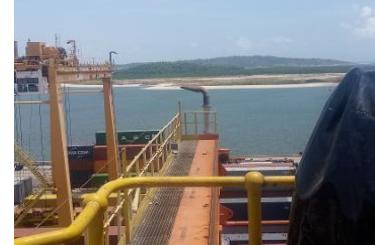
70	LINHA DE VIDA	Foi verificado que a linha de vida 2 localizada no lado esquerdo da cabine de operação não possui inspeção conforme NR-35.	Necessário providenciar inspeção conforme NR-35 na linha de vida 2 localizada no lado esquerdo da cabine de operação.	P-2

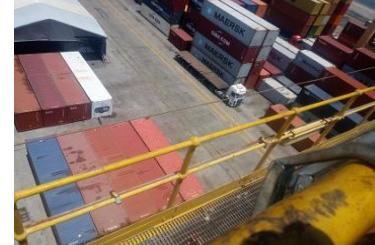
71	LINHA DE VIDA	Foi verificado que a linha de vida 1 localizada no lado esquerdo da cabine de operação não possui inspeção conforme NR-35.	Necessário providenciar inspeção conforme NR-35 na linha de vida 1 localizada no lado esquerdo da cabine de operação.	P-2

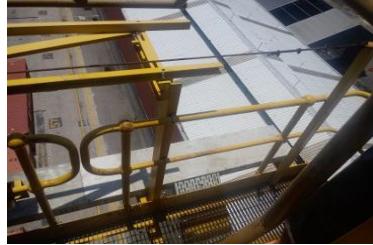
78	<b>LINHA DE VIDA</b>	Foi verificado que a linha de vida 1 localizada no lado direito da cabine de operação não possui inspeção conforme NR-35.	Necessário providenciar inspeção conforme NR-35 na linha de vida 1 localizada no lado direito da cabine de operação.	P-2

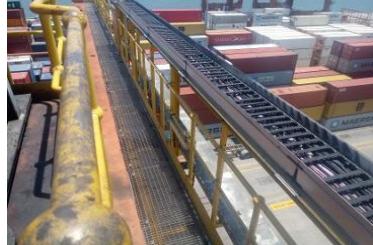
79	<b>LINHA DE VIDA</b>	Foi verificado que a linha de vida 2 localizada no lado direito da cabine de operação não possui inspeção conforme NR-35.	Necessário providenciar inspeção conforme NR-35 na linha de vida 2 localizada no lado direito da cabine de operação.	P-2
