<p><b>TeconSuape</b>    BRASIL AN ICTSI GROUP COMPANY</p>	<p><b>TECON SUAPE - IPOJUCA/PE</b></p>
<p><b>NR-29 LAUDO E INSPEÇÃO EM EQUIPAMENTOS</b></p>	<p>Relatório 5639 Obra 2459</p>	<p>Página 1 Revisão 0</p>

**YC-11**

Área de Instalação ..... : CAIS PÁTIO  
 Fabricante ..... : NOELL / TEREX  
 N° de Série ..... : 1227-7  
 Capacidade Máxima de Carga ..... : SWL 41 TONNES  
 Modelo ..... : 1 OVER 5  
 Ano de Fabricação ..... : 2011

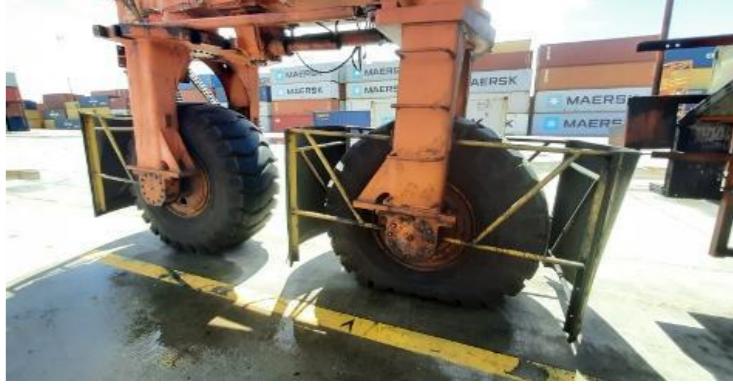
9	TRUCK LADO ESQUERDO GERADOR	Foi evidenciado que a roda do truck encontra-se com proteção insuficiente.(somente 3 de 4)	Necessário instalar as demais proteções da roda do truck.	P-2

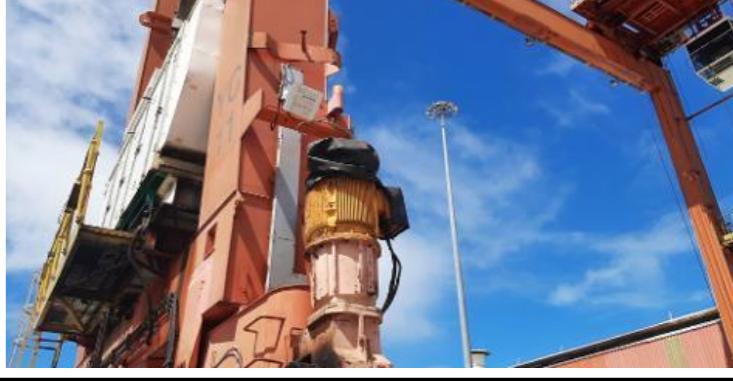
11	CÂMERA LADO ESQUERDO GERADOR	Foi evidenciado que o equipamento não possui câmera.	Necessário realizar a instalação da câmera.	P-2

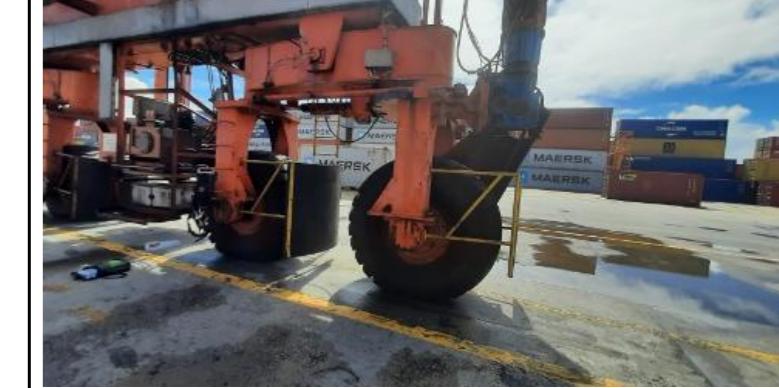
13	<b>TRUCK LADO DIREITO GERADOR</b>	Foi evidenciado que a roda do truck encontra-se com proteção insuficiente.(somente 2 de 4)	Necessário instalar as demais proteções da roda do truck.	-

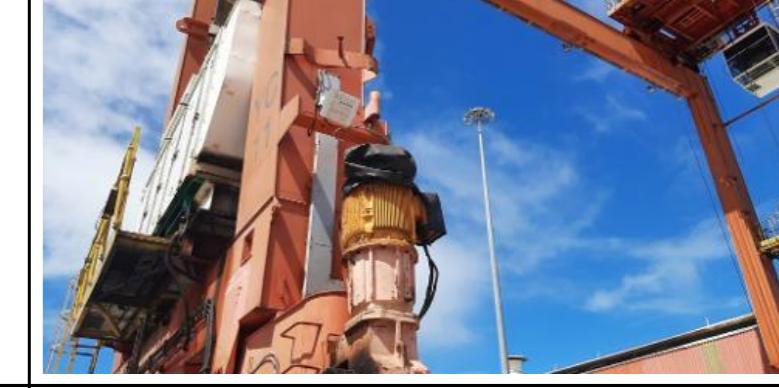
15	<b>CÂMERA LADO DIREITO GERADOR</b>	Foi evidenciado que o equipamento não possui câmera.	Necessário realizar a instalação da câmera.	P-2

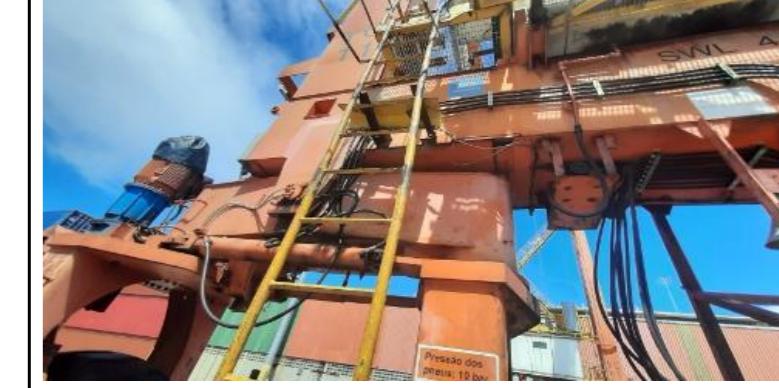
19	<b>LINHA DE VIDA ESCADA MARINHEIRO GERADOR</b>	Foi evidenciado que a linha de vida encontra-se sem inspeção NR-35.	Necessário providenciar inspeção conforme NR-35 na linha de vida.	P-2

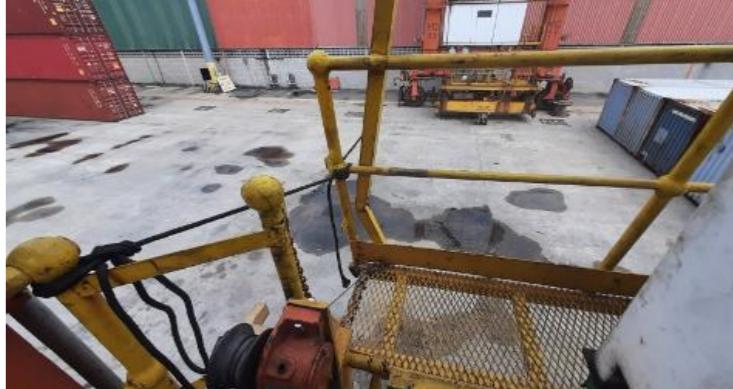
Nº	LOCAL	SITUAÇÃO ENCONTRADA	RECOMENDAÇÃO	PRIORIDADE	FOTO
22	<b>PASSARELA INTERNA GERADOR</b>	Foi evidenciado que a passarela lateral interna do gerador encontra-se preso por corda	Necessário providenciar reparo ou troca da passarela lateral interna do gerador	P-2

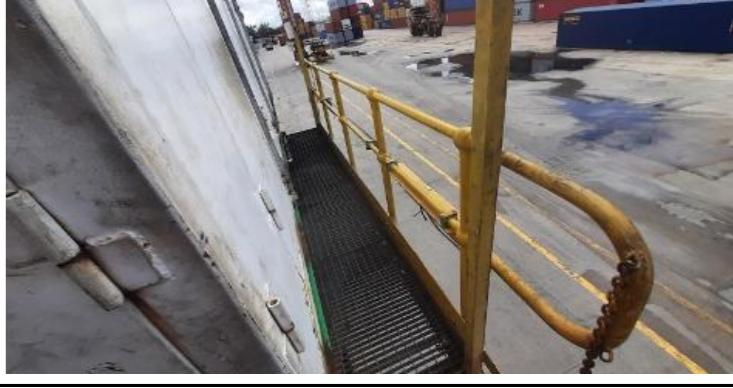
26	<b>LINHA DE VIDA PASSARELA EXTERNA GERADOR</b>	Foi verificado que a linha de vida da plataforma externa não possui inspeção conforme NR-35.	Necessário providenciar inspeção conforme NR-35 na linha de vida da plataforma externa.	P-2

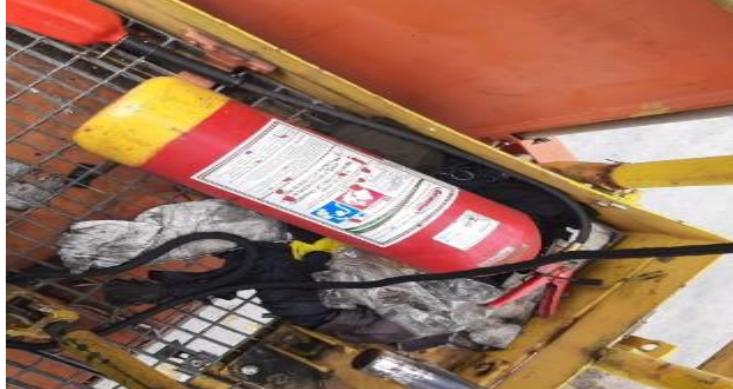
Nº	LOCAL	SITUAÇÃO ENCONTRADA	RECOMENDAÇÃO	PRIORIDADE	FOTO
28	<b>EXTINTOR DE INCÊNDIO GERADOR</b>	Foi evidenciado que o extintor de incêndio do gerador encontra-se caído.	Necessário providenciar instalação de extintor em local adequado.	P-3

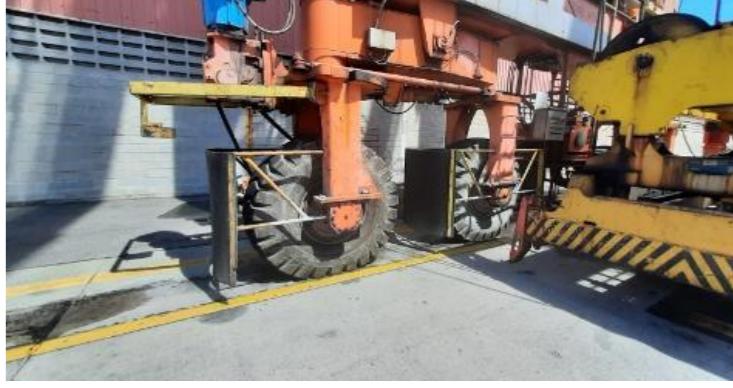
30	<b>TRUCK LADO ESQUERDO CABINE</b>	Foi evidenciado que a roda do truck encontra-se com proteção insuficiente.(somente 3 de 4)	Necessário instalar as demais proteções da roda do truck.	P-2

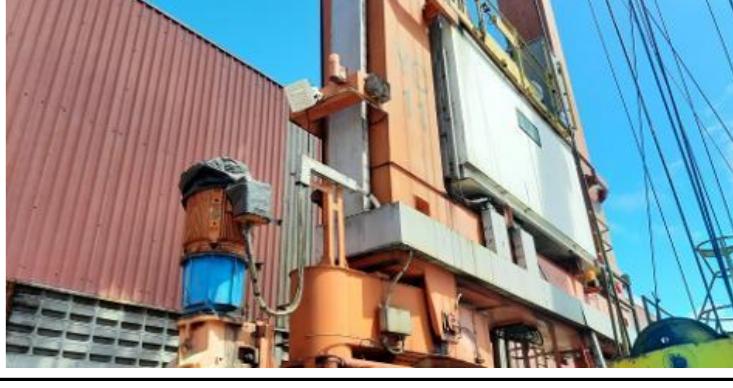
32	<b>CÂMERA LADO ESQUERDO CABINE</b>	Foi evidenciado que o equipamento não possui câmera.	Necessário realizar a instalação da câmera.	P-2

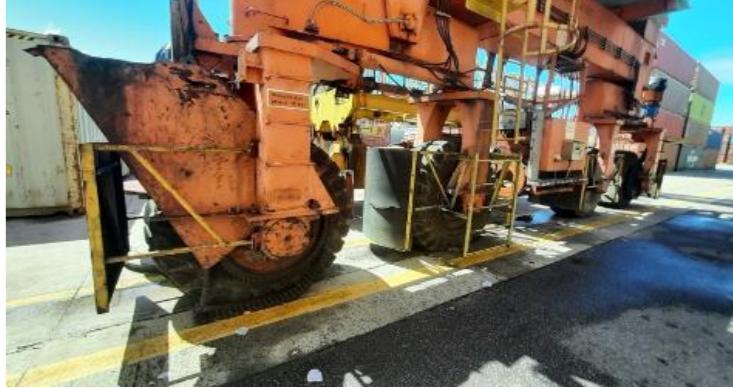
34	<b>TRUCK LADO DIREITO CABINE</b>	Foi evidenciado que a roda do truck encontra-se com proteção insuficiente.(somente 3 de 4)	Necessário instalar as demais proteções da roda do truck.	P-2

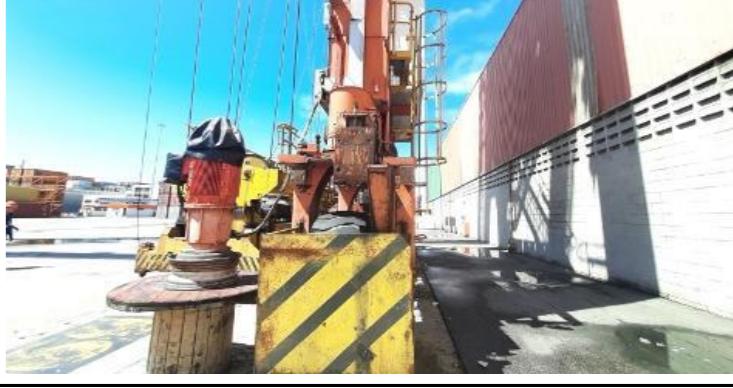
36	<b>CÂMERA LADO DIREITO</b>	Foi evidenciado que o equipamento não possui câmera.	Necessário realizar a instalação da câmera.	P-2

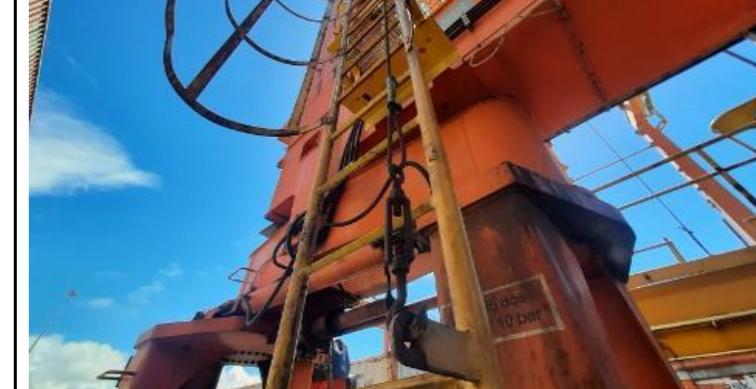
Nº	LOCAL	SITUAÇÃO ENCONTRADA	RECOMENDAÇÃO	PRIORIDADE	FOTO
43	<b>LINHA DE VIDA ESCADA MARINHEIRO CCM</b>	Foi verificado que a linha de vida não possui inspeção conforme NR-35.	Necessário providenciar inspeção conforme NR-35 na linha de vida.	P-2

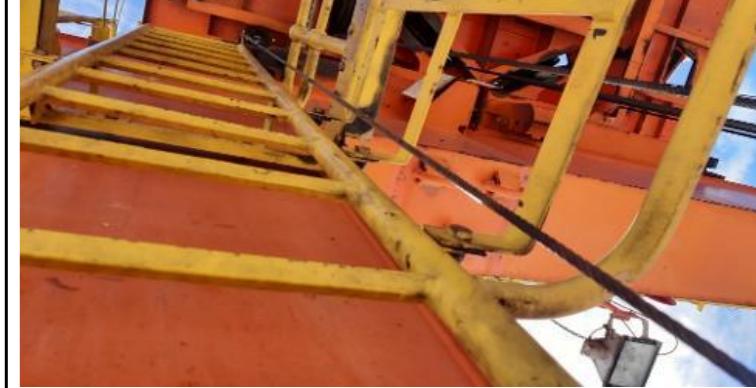
55	<b>LINHA DE VIDA ESCADA MARINHEIRO ACESSO PATAMAR CABINE</b>	Foi verificado que a linha de vida de acesso a cabine não possui inspeção conforme NR-35.	Necessário providenciar inspeção conforme NR-35 na linha de vida de acesso ao gerador.	P-2

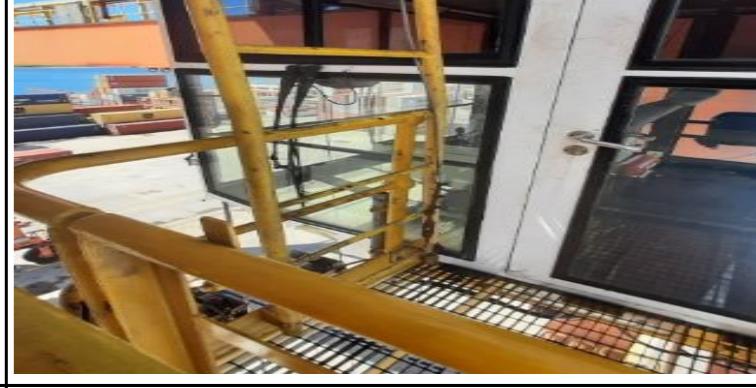
57	<b>LINHA DE VIDA CABINE PATAMAR SUPERIOR</b>	Foi evidenciado que a linha de vida da cabine encontra-se danificada.	Necessário realizar a troca da linha de vida.	P-1

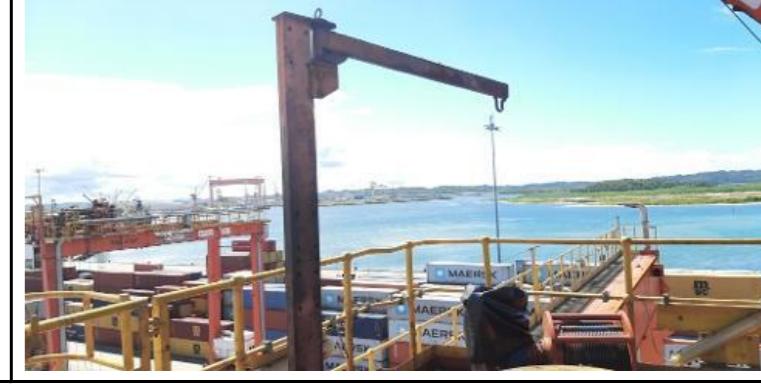
75	<b>PÓRTICO SUPERIOR</b>	Foi evidenciado que o pórtico encontra-se com corrosão.	Necessário realizar o tratamento e pintura do pórtico.	P-2

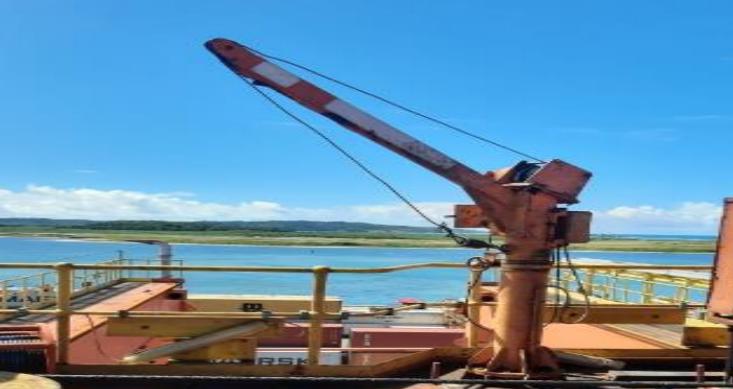
Nº	LOCAL	SITUAÇÃO ENCONTRADA	RECOMENDAÇÃO	PRIORIDADE	FOTO
76	<b>PÓRTICO SUPERIOR</b>	Foi evidenciado que o pórtico encontra-se com corrosão.	Necessário realizar o tratamento e pintura do pórtico.	P-2

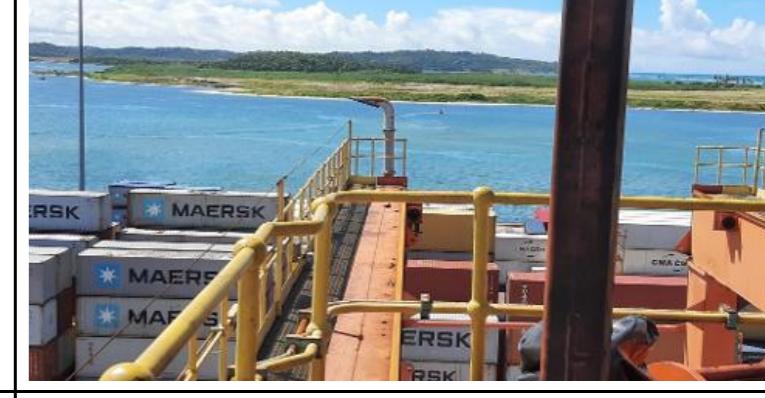
83	<b>LINHA DE VIDA PLATAFORMA ESQUERDA CABINE</b>	Foi verificado que a linha de vida da plataforma esquerda não possui inspeção conforme NR-35.	Necessário providenciar inspeção conforme NR-35 na linha de vida da plataforma.	P-2

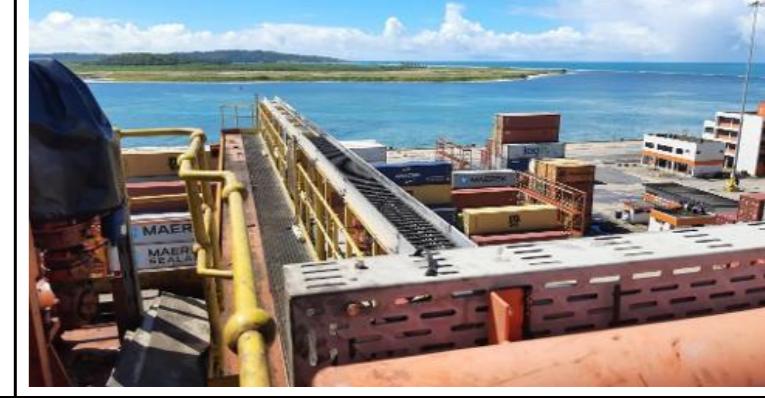
87	<b>LINHA DE VIDA PLATAFORMA DIREITA CABINE</b>	Foi verificado que a linha de vida da plataforma direita não possui inspeção conforme NR-35.	Necessário providenciar inspeção conforme NR-35 na linha de vida da plataforma.	P-2
