<p><b>TeconSuape</b>    BRASIL AN ICTSI GROUP COMPANY</p>	<p><b>TECON SUAPE- IPOJUCA/PE</b></p>
<p><b>NR-29 LAUDO E INSPEÇÃO EM EQUIPAMENTOS</b></p>	<p>Relatório 5631 Obra 2459</p>	<p>Página 1 Revisão 0</p>

**YC-14**

Área de Instalação ..... : CAIS PÁTIO  
 Fabricante ..... : NOELL / TEREX  
 N° de Série ..... : 1615-1  
 Capacidade Máxima de Carga ..... : SWL 41 TONNES  
 Modelo ..... : 1 OVER 6  
 Ano de Fabricação ..... : 2011

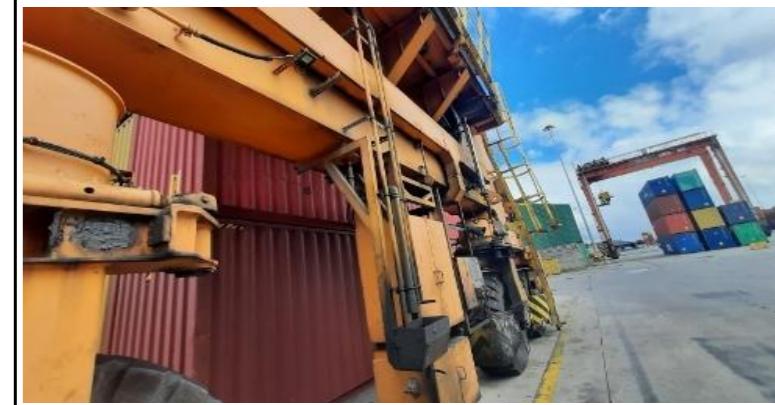
Nº	LOCAL	SITUAÇÃO ENCONTRADA	RECOMENDAÇÃO	PRIORIDADE	FOTO
10	<b>ILUMINAÇÃO, GIROFLEX E SONORO LADO ESQUERDO GERADOR</b>	Foi evidenciado que a iluminação, o giroflex e o sonoro encontram-se em bom estado de conservação.	NADA CONSTA	-

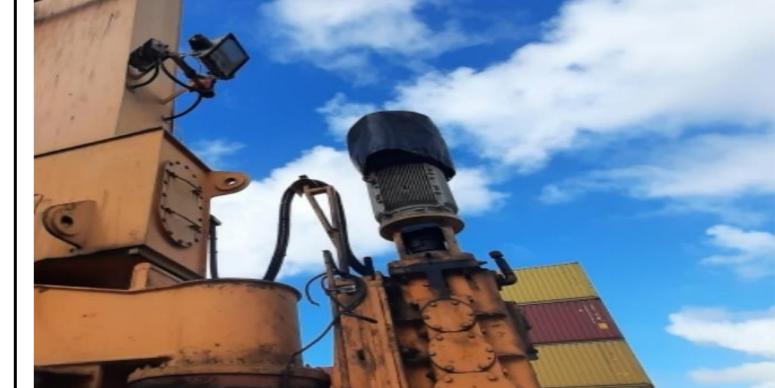
11	<b>CÂMERA LADO ESQUERDO GERADOR</b>	Foi evidenciado que o equipamento possui a câmera danificada.	Necessário realizar a manutenção do sistema de câmeras.	P-2

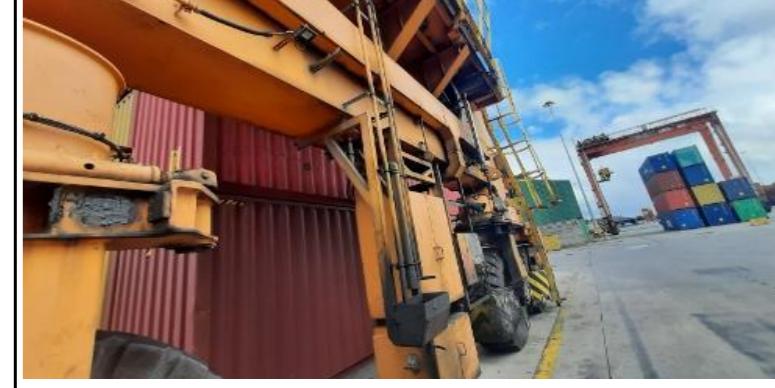
12	<b>BOTÃO DE EMERGÊNCIA LADO GERADOR</b>	Foi evidenciado que o botão de emergência encontra-se em bom estado de conservação.	NADA CONSTA	-

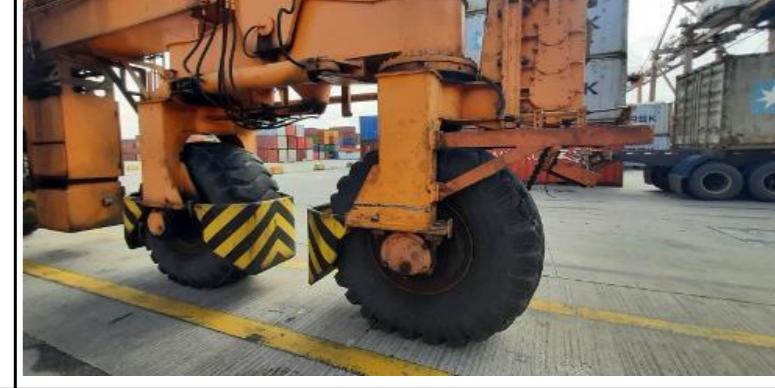
13	<b>PROTEÇÃO TRUCK LADO DIREITO GERADOR</b>	Foi evidenciado que a roda do truck encontra-se com proteção insuficiente.(somente 3 de 4)	Necessário instalar as demais proteções da roda do truck.	P-3

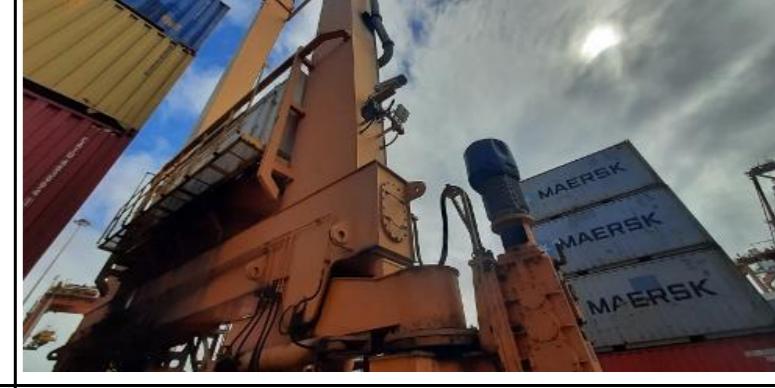
14	<b>ILUMINAÇÃO, GIROFLEX E SONORO LADO DIREITO GERADOR</b>	Foi evidenciado que a iluminação, o giroflex e o sonoro encontram-se em bom estado de conservação.	NADA CONSTA	-

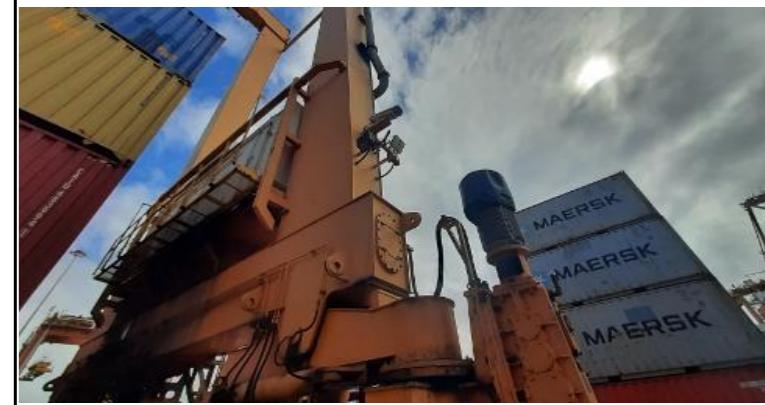
Nº	LOCAL	SITUAÇÃO ENCONTRADA	RECOMENDAÇÃO	PRIORIDADE	FOTO
15	<b>CÂMERA LADO DIREITO GERADOR</b>	Foi evidenciado que o equipamento possui a câmera danificada.	Necessário realizar a manutenção do sistema de câmeras.	P-2

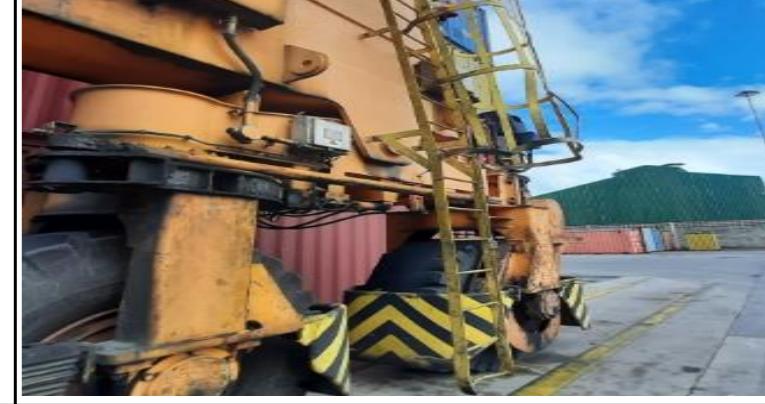
18	<b>ESCADA MARINHEIRO GERADOR</b>	Foi evidenciado que a gaiola da escada marinheiro encontra-se danificada.	Necessário providenciar o reparo ou a troca da gaiola.	P-2

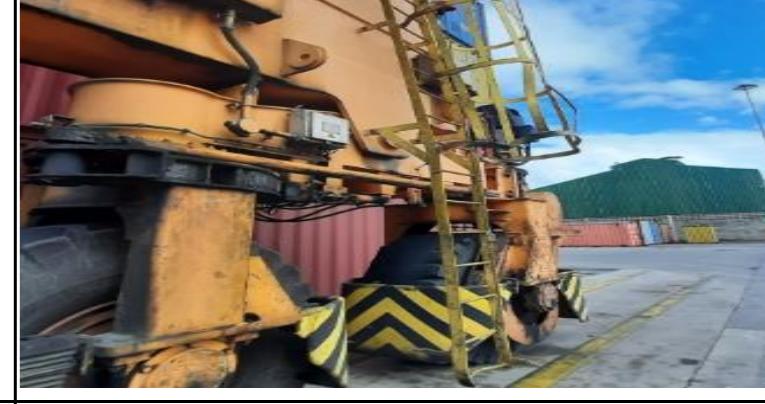
19	<b>LINHA DE VIDA ESCADA MARINHEIRO GERADOR</b>	Foi evidenciado que a linha de vida encontra-se sem inspeção NR-35.	Necessário providenciar inspeção conforme NR-35 na linha de vida.	P-2

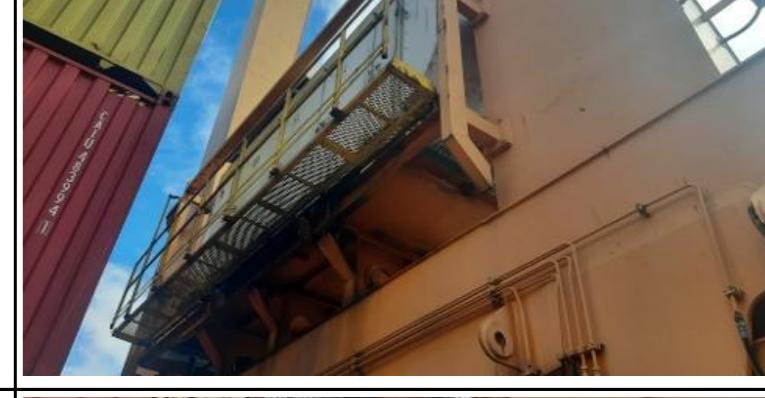
23	<b>LINHA DE VIDA PASSARELA INTERNA GERADOR</b>	Foi evidenciado que a linha de vida encontra-se sem inspeção NR-35.	Necessário providenciar inspeção conforme NR-35 na linha de vida.	P-2

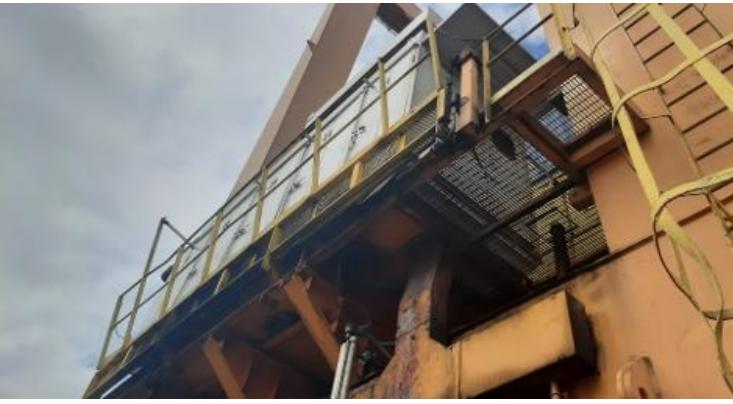
26	<b>LINHA DE VIDA PASSARELA EXTERNA GERADOR</b>	Foi evidenciado que a linha de vida encontra-se sem inspeção NR-35.	Necessário providenciar inspeção conforme NR-35 na linha de vida.	P-2

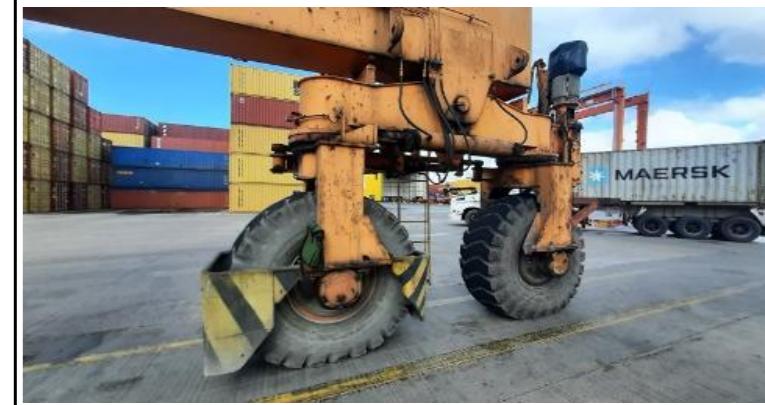
Nº	LOCAL	SITUAÇÃO ENCONTRADA	RECOMENDAÇÃO	PRIORIDADE	FOTO
30	<b>PROTEÇÃO TRUCK LADO ESQUERDO CABINE</b>	Foi evidenciado que a roda do truck encontra-se com proteção insuficiente.(somente 2 de 4)	Necessário instalar as demais proteções da roda do truck.	P-3

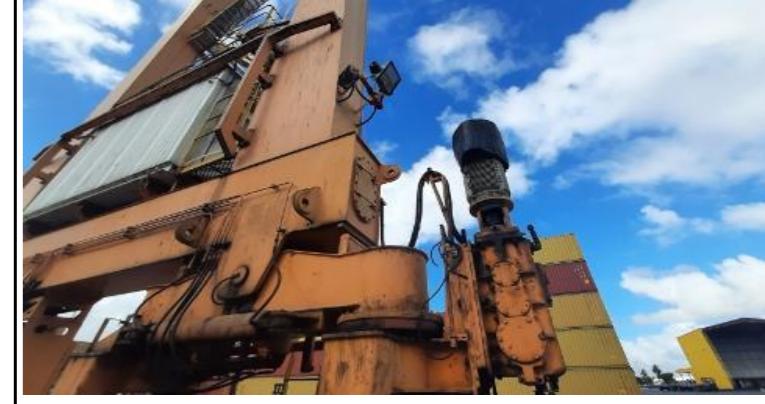
32	<b>CÂMERA LADO ESQUERDO CABINE</b>	Foi evidenciado que o equipamento encontra-se sem câmera.	Necessário providenciar a instalação da câmera.	P-3

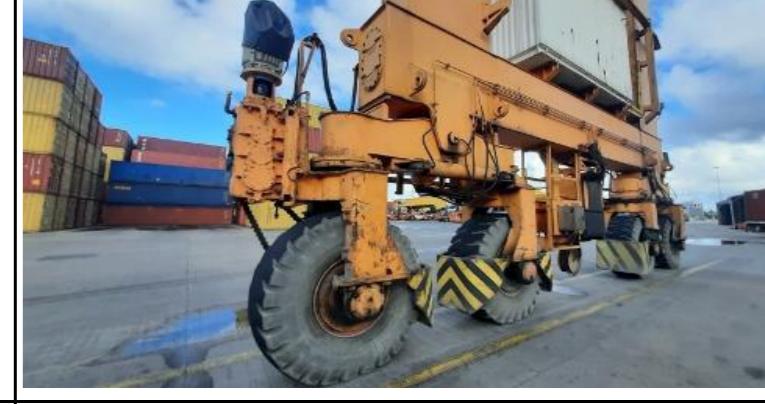
34	<b>PROTEÇÃO TRUCK LADO DIREITO CABINE</b>	Foi evidenciado que a roda do truck encontra-se com proteção insuficiente.(somente 3 de 4)	Necessário instalar as demais proteções da roda do truck.	P-3

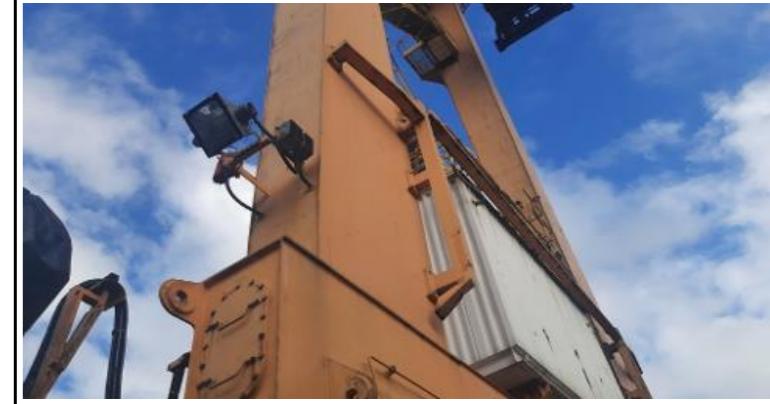
36	<b>CÂMERA LADO DIREITO CABINE</b>	Foi evidenciado que o equipamento encontra-se em câmera.	Necessário providenciar a instalação da câmera.	P-3

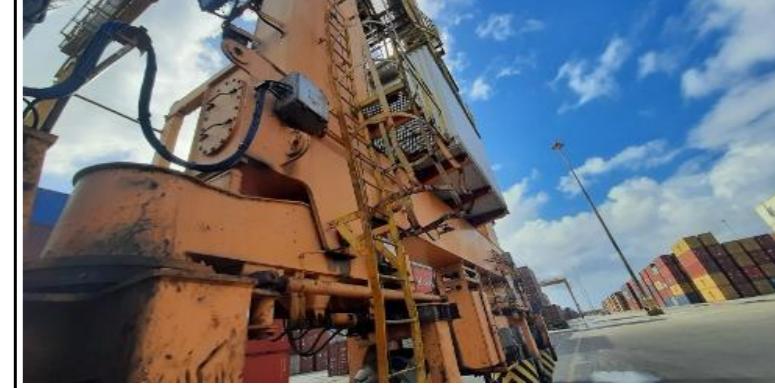
43	<b>ESCADA MARINHEIRO LADO CCM</b>	Foi evidenciado que a escada marinheiro encontra-se com a gaiola danificada.	Necessário providenciar o reparo ou a troca da gaiola da escada marinheiro.	P-2

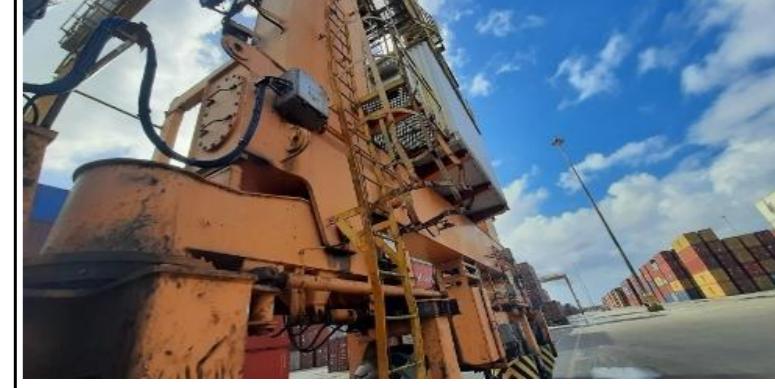
44	<b>LINHA DE VIDA ESCADA MARINHEIRO LADO CCM</b>	Foi evidenciado que a linha de vida encontra-se sem inspeção NR-35.	Necessário providenciar inspeção conforme NR-35 na linha de vida.	P-2

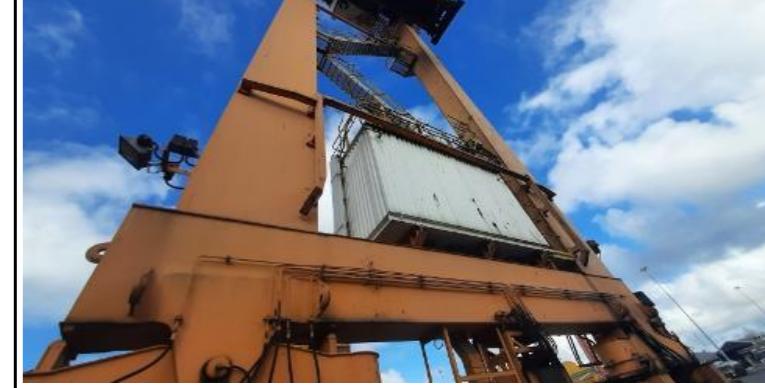
48	<b>ESTRUTURA DE PROTEÇÃO CCM</b>	Foi evidenciado que a estrutura de proteção encontra-se danificada.	Necessário providenciar o reparo ou a troca da estrutura de proteção.	P-2

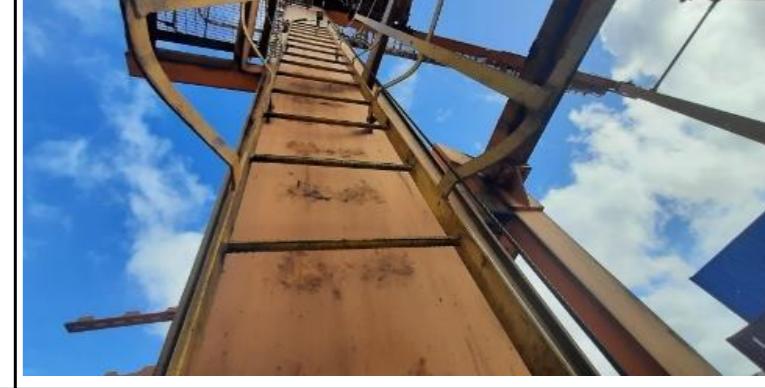
50	<b>LINHA DE VIDA ESCADA MARINHEIRO SEGUNDO PATAMAR CCM</b>	Foi evidenciado que a linha de vida encontra-se sem inspeção NR-35.	Necessário providenciar inspeção conforme NR-35 na linha de vida.	P-2

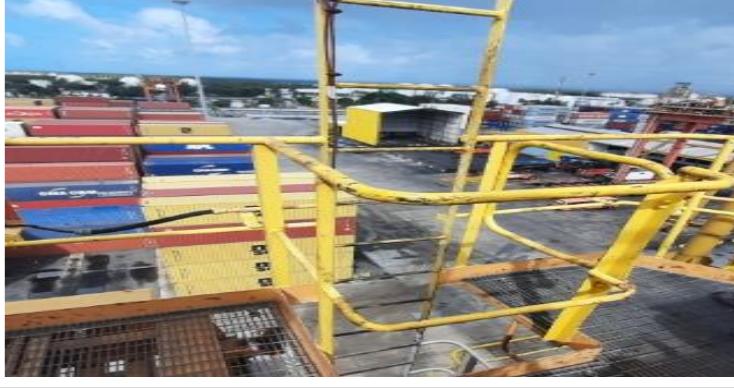
57	<b>LINHA DE VIDA ESCADA MARINHEIRO CONJUNTO SUPERIOR</b>	Foi evidenciado que a linha de vida encontra-se sem inspeção NR-35.	Necessário providenciar inspeção conforme NR-35 na linha de vida.	P-2

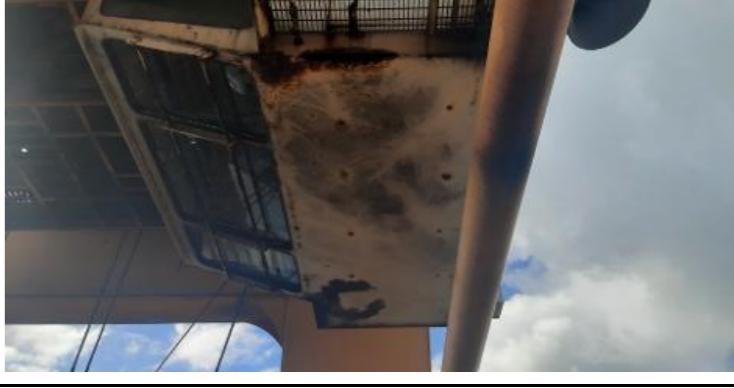
58	<b>CABINE</b>	Foi evidenciado que a cabine encontra-se com corrosão.	Necessário providenciar o tratamento e pintura da cabine.	P-2

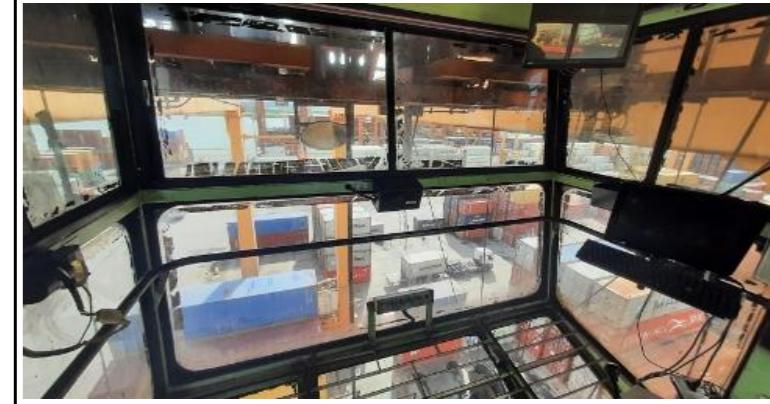
66	<b>PARABRISA CABINE</b>	Foi evidenciado que o parabrisa encontra-se com sujidade.	Necessário realizar a limpeza periódica do parabrisa.	P-2

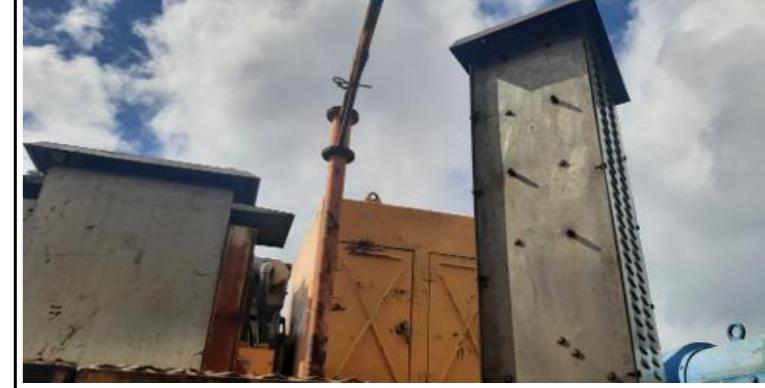
76	<b>PÓRTICO</b>	Foi evidenciado que o pórtico encontra-se com corrosão.	Necessário providenciar o tratamento e pintura do pórtico.	P-2

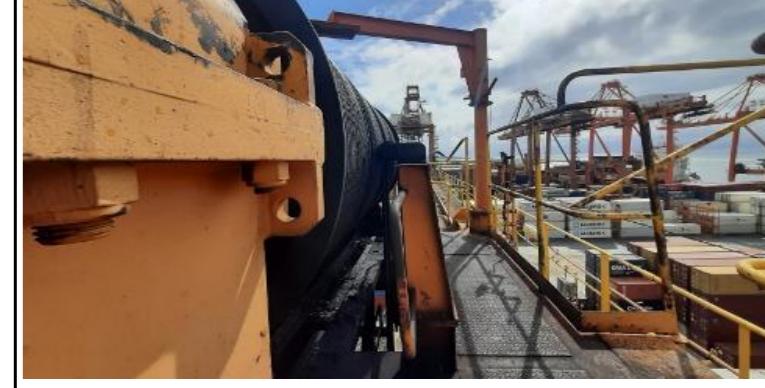
77	<b>PÓRTICO</b>	Foi evidenciado que o pórtico encontra-se com corrosão.	Necessário providenciar o tratamento e pintura do pórtico.	P-2

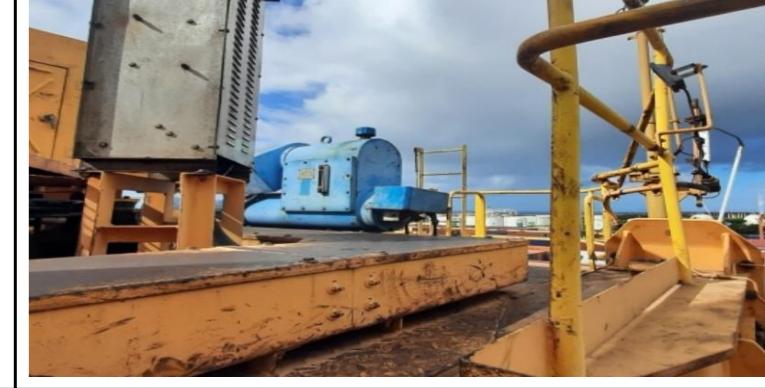
78	<b>ILUMINAÇÃO CONJUNTO SUPERIOR</b>	Foi evidenciado que a luminária encontra-se caída.	Necessário providenciar a fixação e instalação de iluminação adequada.	P-1

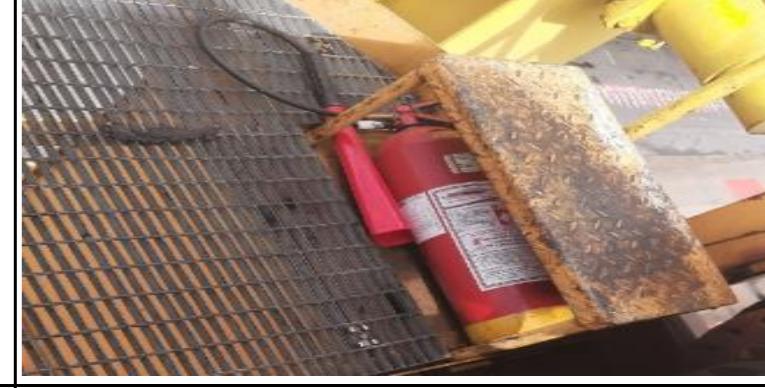
79	<b>EXTINTOR DE INCÊNDIO CONJUNTO SUPERIOR</b>	Foi evidenciado que o extintor de incêndio encontra-se caído.	Necessário providenciar a fixação adequada do extintor de incêndio.	P-2

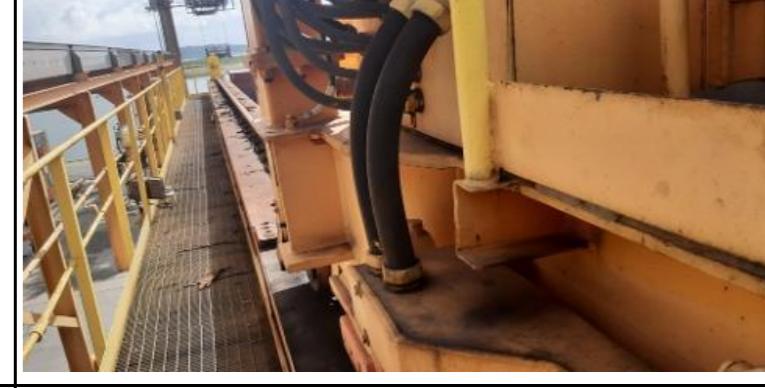
84	<b>LINHA DE VIDA TRILHO ESQUERDO</b>	Foi evidenciado que a linha de vida encontra-se sem inspeção NR-35.	Necessário providenciar inspeção conforme NR-35 na linha de vida.	P-2

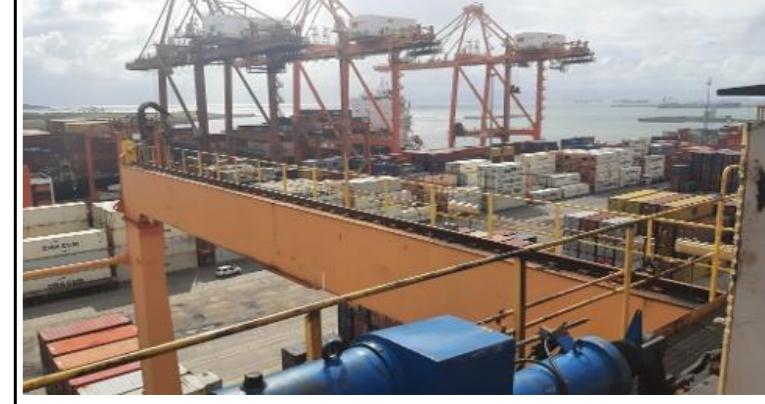
88	LINHA DE VIDA TRILHO DIREITO	Foi evidenciado que a linha de vida encontra-se sem inspeção NR-35.	Necessário providenciar inspeção conforme NR-35 na linha de vida.	P-2
