## **INSPEÇÃO DE INTEGRIDADE CONFORME NR-11 E NR-29**

# **PONTE ROLANTE DUPLA-VIGA PR-02**

## **GB TERMINAIS BRASIL.**

Avaliar através de inspeção de integridade estrutural a ponte rolante PR-02 dupla-viga de 46,0 Toneladas de série 002/10, conforme exigência da portaria SSST N. 53 de 17 de dezembro de 1997 da NR-29, fins de certificação das atuais condições de segurança.

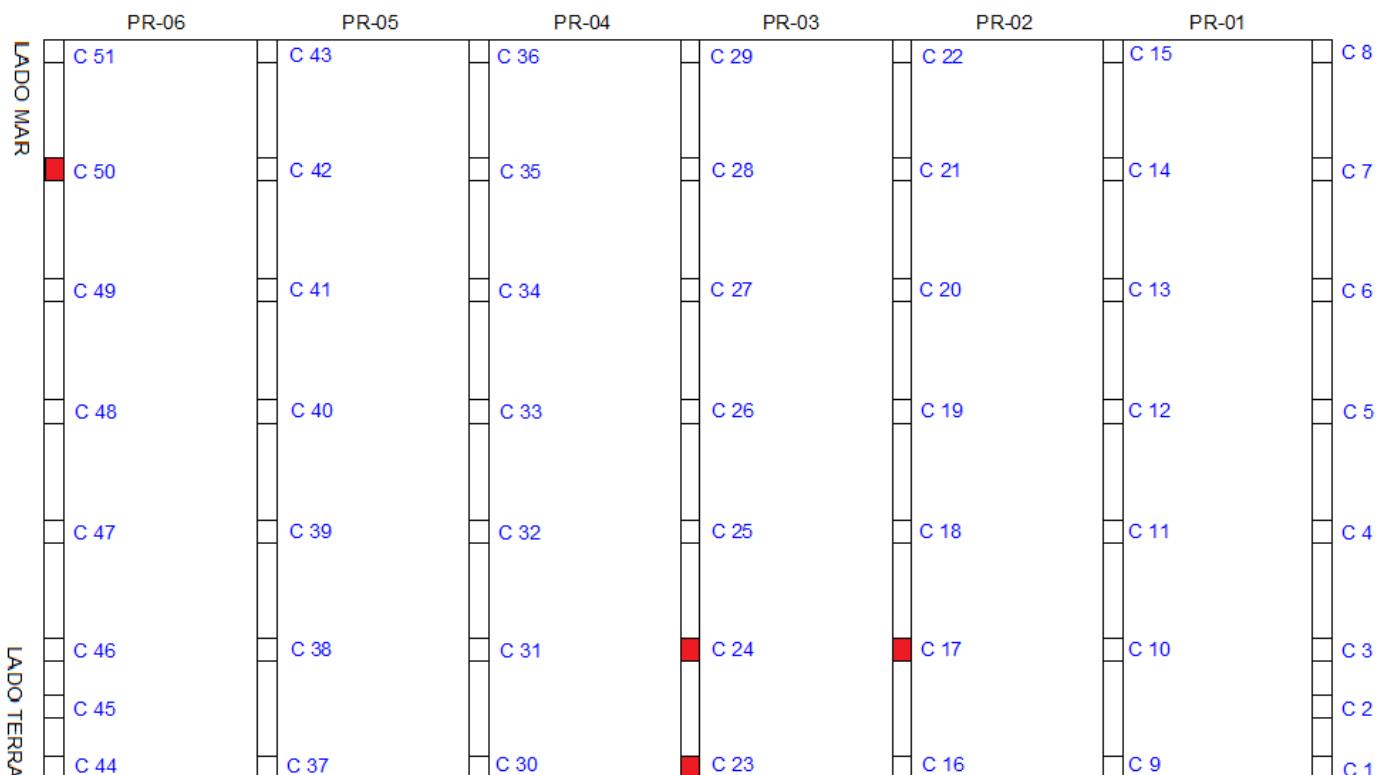
# **PLANTA BAIXA DO ARMAZÉM NST 31**

■ P1 PRIORIDADE ALTA - VIGAS ESTRUTURAIS DE CONCRETO APRESENTAM DESAGREGAMENTO DE CONCRETO COM EXPOSIÇÃO DE BRITAS OCORRENDO PROCESSO CORROSIVO ATMOSFÉRICO NAS FERRAGENS EXPOSTAS.

7	Necessário providenciar recomposição estrutural, por uma empresa especializada, na viga de concreto identificada como C 17 , conforme anexo 8.2, que apresentam desagregamento de concreto com exposição de britas ocorrendo processo corrosivo atmosférico nas ferragens expostas.	29.1.4.1 alínea "b" da NR-29	I-4	<b>P1</b>				
8	Necessário providenciar a substituição do quadro elétrico e instalar identificação de sinalização no quadro elétrico sobre o spreader a fim de minimizar a exposição dos trabalhadores aos riscos.	29.1.4.1 alínea "b" da NR-29 NP-10	I-4	<b>P3</b>				
9	Providenciar substituição dos parafusos da viga principal do clamps de modo a garantir a confiabilidade durante o uso do equipamento.	29.1.4.1 alínea "b" da NR-29	I-4	<b>P0</b>				
10	Providenciar substituição dos parafusos da viga principal do clamps de modo a garantir a confiabilidade durante o uso do equipamento.	29.1.4.1 alínea "b" da NR-29	I-4	<b>P0</b>
