INSPEÇÃO DE INTEGRIDADE CONFORME NR-11 E NR-29

PONTE ROLANTE DUPLA-VIGA PR-03

GB TERMINAIS BRASIL.

RELATÓRIO DE INSPEÇÃO NR-11 e NR-29

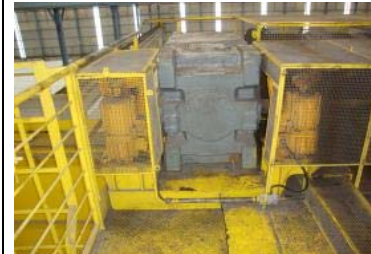
2	Durante o acesso as partes superiores da Ponte Rolante, foram verificados que possuem portões e portinholas e gaiolas proteção de segurança na escada marinheiro, de modo a evitar risco de queda durante o acesso em boas condições física.	29.1.4.1 alínea "b" da NR-29 NR-11

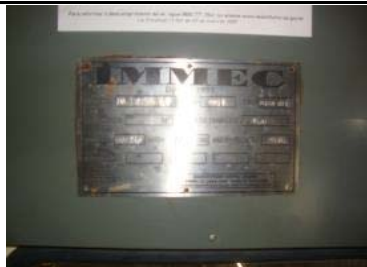
Nº	Inspeção	Recomendação	Prioridade	Item da Norma	Foto
5	Foi observado afixado no interior da cabine de operação a plaqueta com informação sobre a carga máxima de operação possibilitando ao operador o conhecimento da condições de uso mantendo em boas condições física.	29.3.5.16 da NR-29

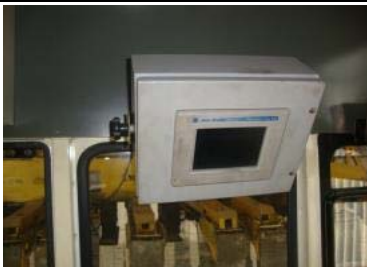
6	Foi verificado que a ponte possui sistema eletrônico de indicação de anomalias hidráulicas e elétricas em plena condição de uso identificando possíveis falhas de operação.	29.1.4.1 alínea "b" da NR-29

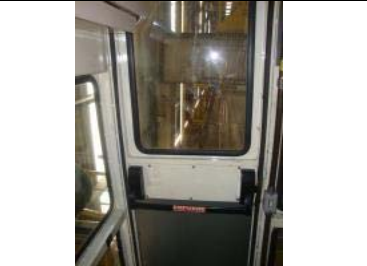
7	Porta de acesso à cabine encontra-se em boas condições física.	29.1.4.1 alínea "b" da NR-29

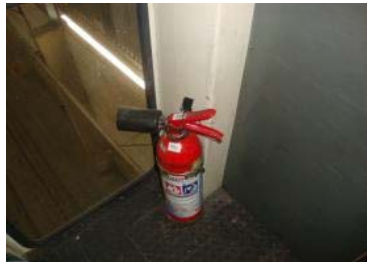
8	Extintor apresentando boas condições físicas e no prazo de validade. Foi evidenciado que a empresa possui inspeção mensal.	29.1.4.1 alínea "b" da NR-29 NR-23

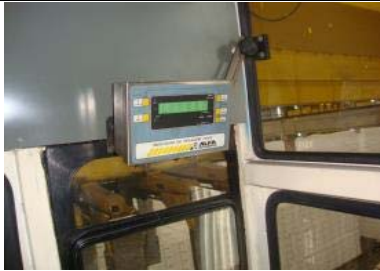
Nº	Inspeção	Recomendação	Prioridade	Item da Norma	Foto
9	Foi observado que o sistema de aferição da balança da cabine de operação da ponte rolante encontra-se em boas condições físicas.	29.1.4.1 alínea "b" da NR-29

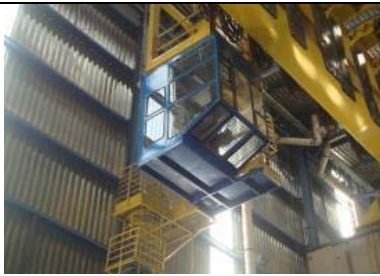
10	Foi observado que a estrutura metálica da cabine de operação encontra-se em boas condições físicas.	29.1.4.1 alínea "b" da NR-29

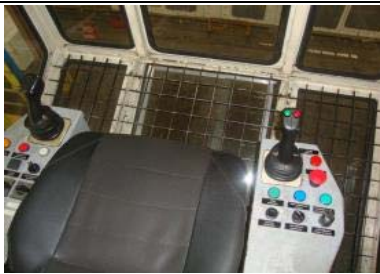
11	Foram observados que os comandos da cabine de operação da ponte rolante encontram-se em boas condições físicas.	29.1.4.1 alínea "b" da NR-29

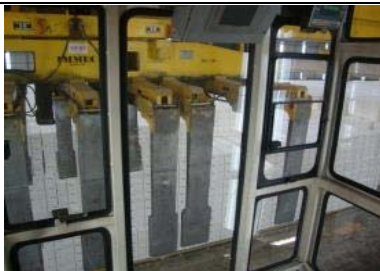
12	Foram observados que os vidros da cabine de operação da ponte rolante encontram-se em boas condições físicas.	29.1.4.1 alínea "b" da NR-29

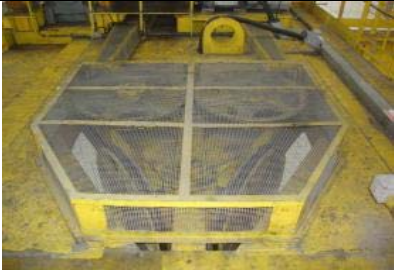
Nº	Inspeção	Recomendação	Prioridade	Item da Norma	Foto
13	Foram verificados que a a proteção das polias dos cabos de içamento do spreader encontram-se em boas condições físicas.	29.1.4.1 alínea "b" da NR-29 NR-12

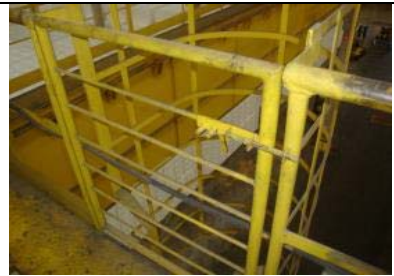
14	Foi observado que o guarda-corpo apresenta portão no vão de acesso à passarela lateral e o mesmo possui gaiolas de sistema contra quedas durante o acesso.	29.1.4.1 alínea "b" da NR-29 NR-12

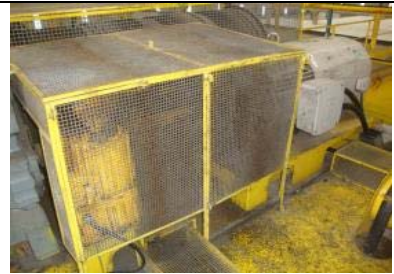
15	Tambor de acionamento do cabo de aço encontram-se com a devida proteção de segurança em boas condições física, conforme NR-12.	29.1.4.1 alínea "b" da NR-29 NR-12

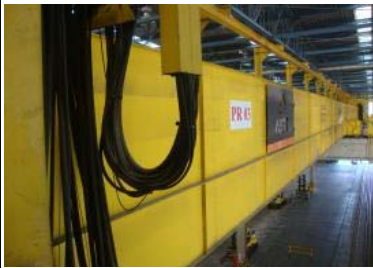
Nº	Inspeção	Recomendação	Prioridade	Item da Norma	Foto
17	Foi observado que as vigas estruturais de metal da ponte rolante encontram-se em boas condições físicas.	11.1.3 da NR-11

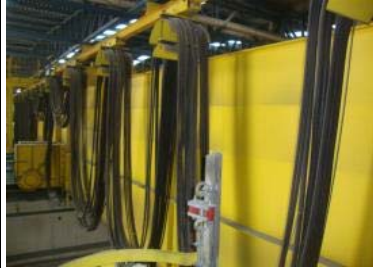
18	Vigas estruturais de metal, suportes e roldanas do guia da fiação e cabos festoon encontram-se em boas condições físicas.	11.1.3.1 da NR-11

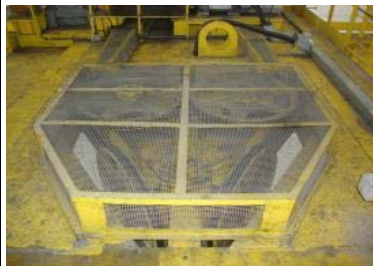
20	Foram observados que as polias de içamento, cabos de aço encontram-se lubrificadas e possuem plano de medição e inspeção periódica e encontra-se em boas condições físicas.	11.1.3.1 da NR-11

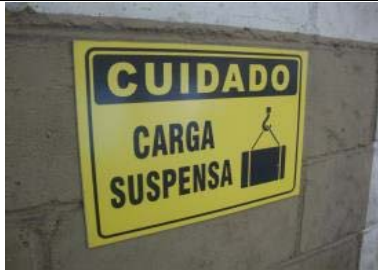
Nº	Inspeção	Recomendação	Prioridade	Item da Norma	Foto
21	Área de movimentação de carga da ponte rolante possui a devida sinalização em boas condições físicas.	29.3.5.14 da NR-29 NR-26

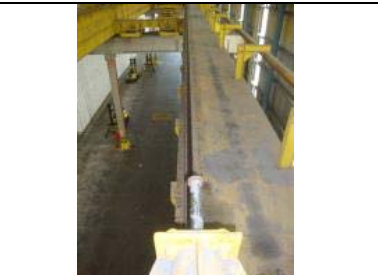
22	Limitador de curso de translação da ponte rolante encontra-se em boas condições físicas.	29.1.4.1 alínea "b" da NR-29

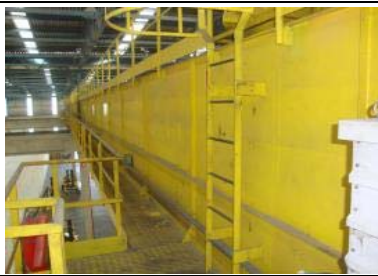
23	Vigas da ponte rolante encontram-se em boas condições física.	29.1.4.1 alínea "b" da NR-29

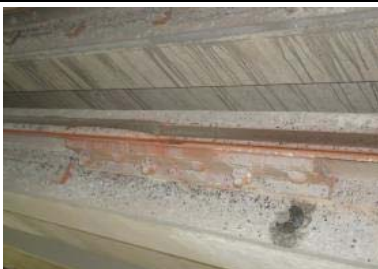
24	Durante os testes de movimentação foi observado que os trilhos de translação lateral lado PR-04 do carro encontram-se sem parafusos, grampos e com desgaste nas emendas da solda.	Necessário substituir trilhos de translação lateral lado PR-04 do carro e instalar parafusos, grampos de modo a manter em boas condições física durante o uso.	P1	29.1.4.1 alínea "b" da NR-29

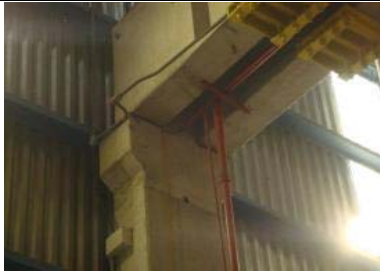
Nº	Inspeção	Recomendação	Prioridade	Item da Norma	Foto
25	Vigas de sustentação C23 do trilho da ponte rolante lado PR-03/04 encontram-se com trinca na base de sustentação do pilar.	Necessário providenciar a recuperação da base de sustentação do pilar C23 da ponte rolante aplicando com argamassa polimérica grout ou microconcreto de modo a manter boas condições físicas.	P1	11.1.3 da NR-11

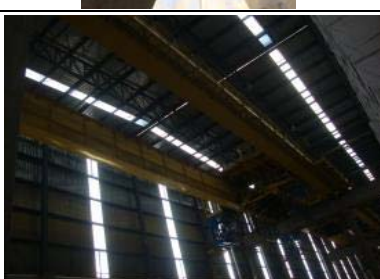
28	Foram observados que as vigas principais da ponte rolante encontram-se em boas condições físicas.	29.1.4.1 alínea "b" da NR-29

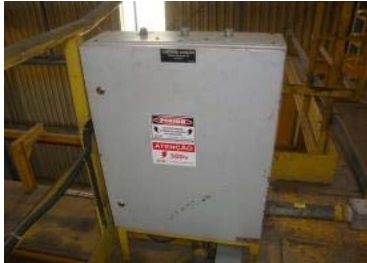
30	Compartimento do sistema elétrico superior da ponte rolante encontram-se em boas condições física.	29.1.4.1 alínea "b" da NR-29 NR-10

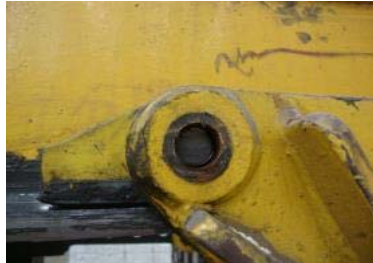
32	Estrutura de metal das extremidades do spreader 18/3 encontra-se com parafusos danificado(cisalhado).	Providenciar a substituição dos parafusos da estrutura de metal das extremidades do spreader 18/3 de modo a garantir a resistência e segurança durante o uso mantendo em boas condições físicas.	P0	11.1.1 da NR-11 e 29.1.4.1 alínea "b" da NR-29

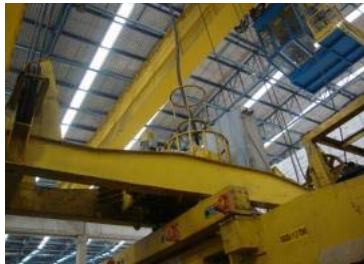
Nº	Inspeção	Recomendação	Prioridade	Item da Norma	Foto
33	Foi observado que a gaiola de enrolamento do cabo umbilical da ponte rolante encontra-se em boas condições físicas.	11.1.3 da NR-11

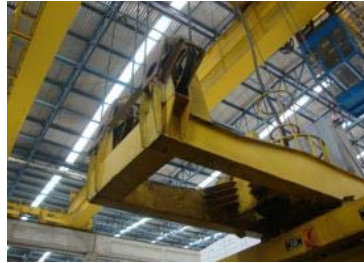
34	Foi verificado que as roldanas de içamento do spreader encontram-se em boas condições físicas.		...	11.1.3 da NR-11

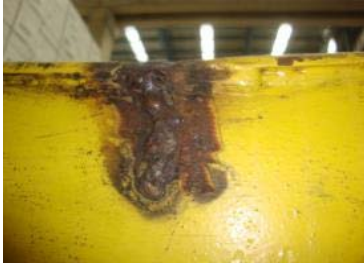
35	Estrutura de metal das extremidades do spreader 16/2, 02/2 e 10/1 encontra-se com reparo efetuado nas trincas porem sem a devida pintura.	Providenciar limpeza posterior pintura na solda da estrutura da viga do clamps do spreader's. Providenciar posteriormente a ao processo de soldagem a execução do controle de qualidade da mesma com emissão de relatórios assinado por inspetor qualificado conforme ASNT e SNQC.	P0	29.1.4.1 alínea "b" da NR-29

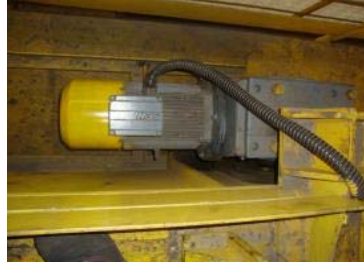
36	Foi observado que o suporte, porcas e parafusos do redutor de giro encontram-se em bom estado de conservação, tampa da ventoinha na cor amarela.	29.1.4.1 alínea "b" da NR-29 NR-12/NR-26

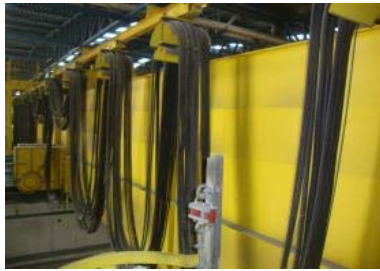
38	A engrenagem, sensores, cabos de energia da viga da ponte rolante encontram-se em boas condições física.	29.1.4.1 alínea "b" da NR-29 NR-10

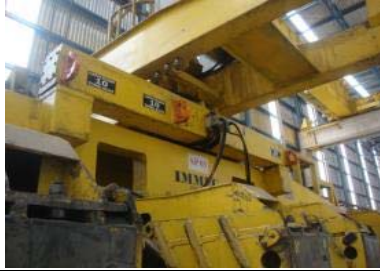
39	Estrutura do Spreader's, caixa de locks, braços do clamp, batentes, cabos de energia e cilindros do sistema hidráulico encontram-se em boas condições física.	29.1.4.1 alínea "b" da NR-29 NR-10

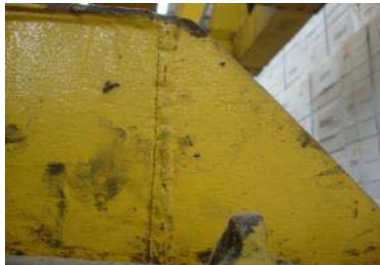
40	Estrutura de metal das extremidades do spreader 10/6 encontra-se com trinca.	Providenciar reparo na trinca através de solda, limpeza e posterior pintura na solda da estrutura da viga do clamps do spreader's. Providenciar posteriormente a ao processo de soldagem a execução do controle de qualidade da mesma com emissão de relatórios assinado por inspetor qualificado conforme ASNT e SNQC.	P0	29.1.4.1 alínea "b" da NR-29

5	Providenciar reparo na trinca através de solda, limpeza e posterior pintura na solda da estrutura da viga do clamps do spreader's. Providenciar posteriormente a ao processo de soldagem a execução do controle de qualidade da mesma com emissão de relatórios assinado por inspetor qualificado conforme ASNT e SNQC.	29.1.4.1 alínea "b" da NR-29	4	P0				
6	Providenciar reparo nas deformações do clamps lado externo. Providenciar posteriormente após reparo a execução do controle de qualidade da mesma com emissão de relatórios assinado por inspetor qualificado conforme ASNT e SNQC.	29.1.4.1 alínea "b" da NR-29	4	P0				
7	Providenciar efetuar reparo de solda na trinca vertical da viga do clamps do spreader's. Providenciar posteriormente a ao processo de soldagem a execução do controle de qualidade da mesma com emissão de relatórios assinado por inspetor qualificado conforme ASNT e SNQC.	29.1.4.1 alínea "b" da NR-29	4	P0

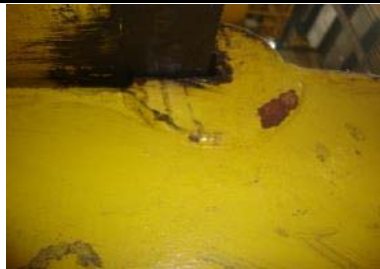
Nº	Inspeção	Recomendação	Prioridade	Item da Norma	Foto
45	Estrutura de metal das extremidades do spreader 12/2 encontra-se com trincas.	Providenciar efetuar reparo de solda na trinca vertical da viga do clamps do spreader's. Providenciar posteriormente a ao processo de soldagem a execução do controle de qualidade da mesma com emissão de relatórios assinado por inspetor qualificado conforme ASNT e SNQC.	P0	29.1.4.1 alínea "b" da NR-29

8	Providenciar efetuar reparo de solda na trinca vertical da viga do clamps do spreader's. Providenciar posteriormente a ao processo de soldagem a execução do controle de qualidade da mesma com emissão de relatórios assinado por inspetor qualificado conforme ASNT e SNQC.	29.1.4.1 alínea "b" da NR-29	4	P0				
9	Necessário providenciar recomposição estrutural, por uma empresa especializada, na viga de concreto identificada como C 24, conforme anexo 8.2, que apresentam desagregamento de concreto com exposição de britas ocorrendo processo corrosivo atmosférico nas ferragens expostas.	29.1.4.1 alínea "b" da NR-29	4	P1				
10	Necessário providenciar a substituição do quadro elétrico e instalar identificação de sinalização no quadro elétrico sobre o spreader a fim de minimizar a exposição dos trabalhadores aos riscos.	29.1.4.1 alínea "b" da NR-29 NR-10	4	P3

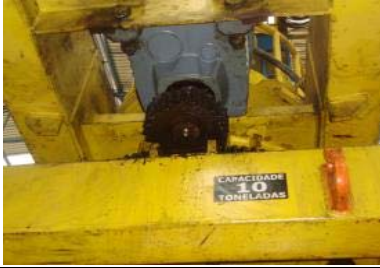
46	Sistema de engrenagem do spreader da ponte rolante encontra-se em boas condições físicas.	29.1.4.1 alínea "b" da NR-29

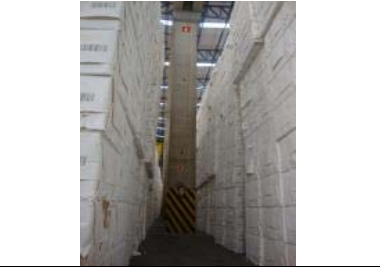
47	Foram observados que as vigas estruturais de concreto identificadas como C23 a C29 apresentam boas condições físicas e possuem sinalização de segurança zebra em ambos os lados.	29.1.4.1 alínea "b" da NR-29

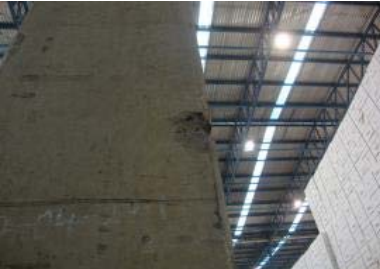
■ P1 PRIORIDADE ALTA - VIGAS ESTRUTURAIS DE CONCRETO APRESENTAM DESAGREGAMENTO DE CONCRETO COM EXPOSIÇÃO DE BRITAS OCORRENDO PROCESSO CORROSIVO ATMOSFÉRICO NAS FERRAGENS EXPOSTAS.

48	Foi observado que a viga estrutural de concreto de sustentação superior do trilho identificada como C 24, conforme anexo 8.2, apresentam desagregamento de concreto com exposição de britas ocorrendo processo corrosivo atmosférico nas ferragens expostas.	Necessário providenciar recomposição estrutural, por uma empresa especializada, na viga de concreto identificada como C 24 , conforme anexo 8.2, que apresentam desagregamento de concreto podendo ocorrer processo corrosivo atmosférico nas ferragens.	P1	29.1.4.1 alínea "b" da NR-29

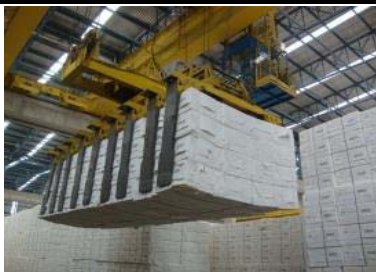
Nº	Inspeção	Recomendação	Prioridade	Item da Norma	Foto
49	Durante esta intervenção foi realizado o teste de carga utilizando com padrão os fardos de papéis pesando 36,0 toneladas durante 00:05:00 minutos, conforme setor de engenharia da empresa Conerge, onde o mesmo obteve resultados satisfatórios.	29.1.4.1 alínea "b" da NR-29

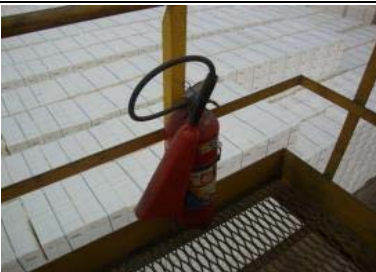
50	Foi verificado que o extintor da plataforma da ponte rolante encontra-se em boas condições de conservação e que a empresa possui sistema inspeção periódica.	29.1.4.1 alínea "b" da NR-29 NR-23

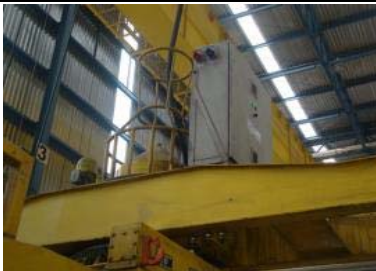
51	Compartimento do sistema elétrico do spreader encontram-se danificado e sem a devida sinalização.	Necessário providenciar a substituição do quadro elétrico e instalar identificação de sinalização no quadro elétrico sobre o spreader a fim de minimizar a exposição dos trabalhadores aos riscos.	P3	29.1.4.1 alínea "b" da NR-29 NR-10

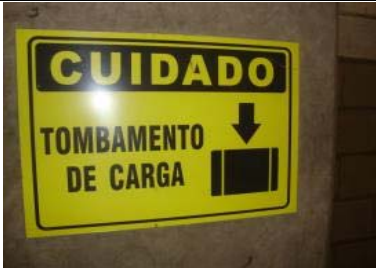
52	Durante a inspeção foi observado que a area de movimentação da ponte rolante possui placas de sinalização indicando os riscos a que estão expostos em boas condições física.		29.3.5.14 da NR-29 NR-26

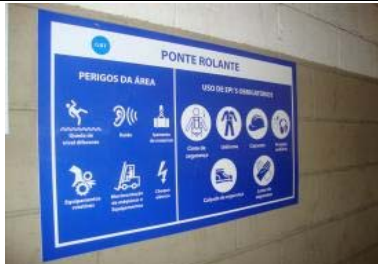
Nº	Inspeção	Recomendação	Prioridade	Item da Norma	Foto
57	Durante a inspeção foi observado que a ponte rolante possui placas de sinalização indicando os riscos a que estão expostos em boas condições física.	29.3.5.14 da NR-29 NR-26

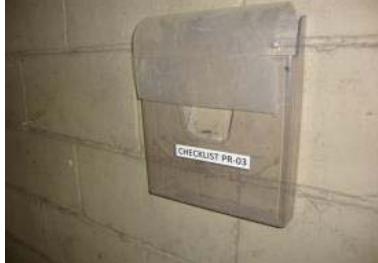
58	Durante a inspeção foi observado que a ponte rolante possui sistema de verificação check list em boas condições durante o uso.	29.3.5.14 da NR-29 NR-26

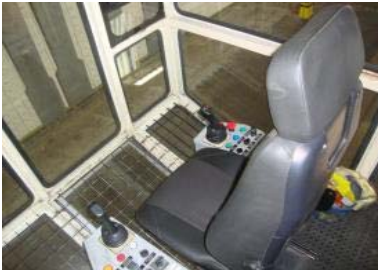
59	Foram observados que o assento da cabine de operação da ponte rolante encontram-se em boas condições físicas.	29.1.4.1 alínea "b" da NR-29 NR-17

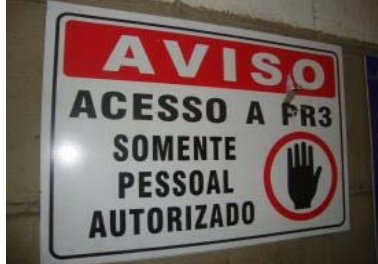
60	Durante a inspeção foi observado que a ponte rolante possui placas de sinalização em boas condições física.	29.3.5.14 da NR-29 NR-26
