## **INSPEÇÃO DE INTEGRIDADE CONFORME NR-11 E NR-29**

### **PONTE ROLANTE DUPLA-VIGA PR-04**

### **GB TERMINAIS BRASIL.**

## RELATÓRIO DE INSPEÇÃO NR-11 e NR-29

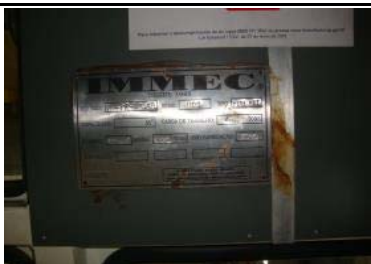
| | | <b>RELATÓRIO DE INSPEÇÃO POR ENSAIO VISUAL</b> | | | | |
|---|---|---|---|---|---|--|
| 5 | Foi observado afixado no interior da cabine de operação a plaqueta com informação sobre a carga máxima de operação possibilitando ao operador o conhecimento da condições de uso mantendo em boas condições física. | ..... | ... | 29.3.5.16 da NR-29 | | |

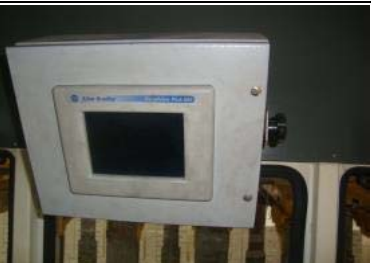
| | | <b>RELATÓRIO DE INSPEÇÃO POR ENSAIO VISUAL</b> | | | | |
|---|---|---|---|---|---|--|
| 6 | Foi verificado que a ponte possui sistema eletrônico de indicação de anomalias hidráulicas e elétricas em plena condição de uso identificando possíveis falhas de operação. | ..... | ... | 29.1.4.1 alínea "b" da NR-29 | | |

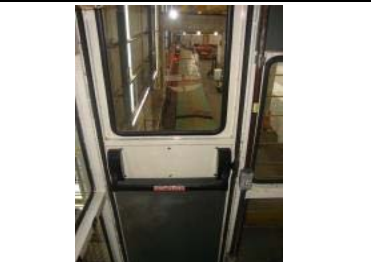
| | | <b>RELATÓRIO DE INSPEÇÃO POR ENSAIO VISUAL</b> | | | | |
|---|---|---|---|---|---|--|
| 7 | Porta de acesso à cabine encontra-se em boas condições física. | ..... | ... | 29.1.4.1 alínea "b" da NR-29 | | |

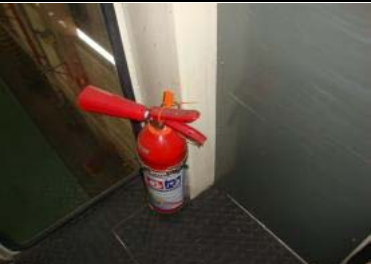
| | | <b>RELATÓRIO DE INSPEÇÃO POR ENSAIO VISUAL</b> | | | | |
|---|---|---|---|---|---|--|
| 8 | Extintor apresentando boas condições físicas e no prazo de validade. Foi evidenciado que a empresa possui inspeção mensal. | ..... | ... | 29.1.4.1 alínea "b" da NR-29 NR-23 | | |

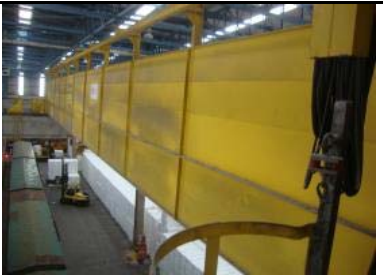
| | | RELATÓRIO DE INSPEÇÃO POR ENSAIO VISUAL | | | | |
|---|---|---|---|---|---|--|
| 17 | Foi observado que as vigas estruturais de metal da ponte rolante encontram-se em boas condições físicas. | ..... | ... | 11.1.3 da NR-11 | | |

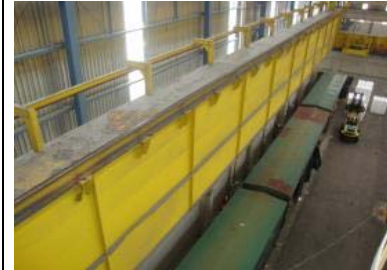
| Nº | Inspeção | Recomendação | Prioridade | Item da Norma | Foto |
|---|---|---|---|---|---|
| 23 | Vigas da ponte rolante encontram-se em boas condições física. | ... | ... | 29.1.4.1 alínea "b" da NR-29 | |

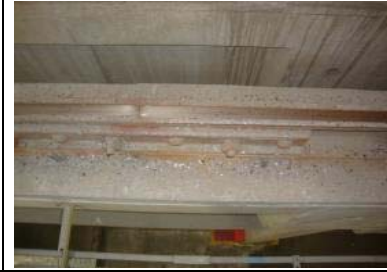
| Nº | Inspeção | Recomendação | Prioridade | Item da Norma | Foto |
|---|---|---|---|---|---|
| 24 | Durante os testes de movimentação foi observado que os trilhos de translação lateral lado PR-03 do carro encontram-se sem parafusos, grampos e com desgaste nas emendas da solda. | Necessário substituir trilhos de translação lateral lado PR-03 do carro e instalar parafusos, grampos de modo a manter em boas condições física durante o uso. | P1 | 11.1.3 da NR-11<br>29.1.4.1 alínea "b" da NR-29 | |

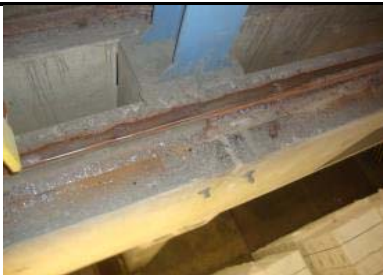
| Nº | Inspeção | Recomendação | Prioridade | Item da Norma | Foto |
|---|---|---|---|---|---|
| 25 | Durante os testes de movimentação foi observado que os trilhos de translação lateral lado PR-05 do carro encontram-se sem parafusos e grampos. | Necessário instalar parafusos e grampos de modo a manter o equipamento seguro durante sua operação. | P1 | 11.1.3 da NR-11<br>29.1.4.1 alínea "b" da NR-29 | |

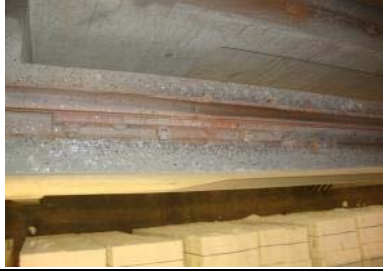
| Nº | Inspeção | Recomendação | Prioridade | Item da Norma | Foto |
|---|---|---|---|---|---|
| 26 | Durante os testes de movimentação foi observado que os trilhos de translação lateral lado PR-05 do carro encontram-se com desgaste na região superior e nas emendas da solda. | Necessário substituir trilhos de translação lateral lado PR-05 do carro de modo a manter em boas condições física durante o uso. | P1 | 11.1.3 da NR-11<br>29.1.4.1 alínea "b" da NR-29 | |

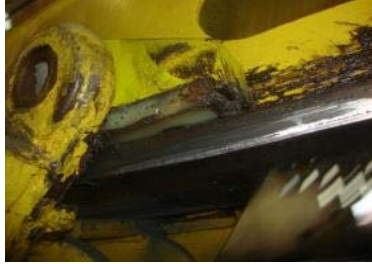
| | | RELATÓRIO DE INSPEÇÃO POR ENSAIO VISUAL | | | |
|---|---|---|---|---|---|
| 32 | Estrutura de metal das extremidades do spreader 02/3 encontra-se com parafusos danificado (cisalhado). | Providenciar a substituição dos parafusos da estrutura de metal das extremidades do spreader 02/3 de modo a garantir a resistência e segurança durante o uso mantendo em boas condições física. | <b>P0</b> | 11.1.1 da NR-11 e 29.1.4.1 alínea "b" da NR-29 | |

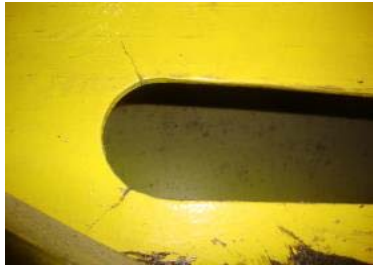
| Nº | Inspeção | Recomendação | Prioridade | Item da Norma | Foto |
|---|---|---|---|---|---|
| 35 | Estrutura de metal das extremidades do spreader 02/3 e 17/6 encontra-se com trincas. | Providenciar reparo nas trincas da estrutura da viga do clamps do spreader's. Providenciar posteriormente a ao processo de soldagem a execução do controle de qualidade da mesma com emissão de relatórios assinado por inspetor qualificado conforme ASNT e SNQC. | P0 | 29.1.4.1 alínea "b" da NR-29 | |

| Avaliação de Inspeção | | | | | Controle do Cliente | | | |
|---|---|---|---|---|---|---|---|---|
| 5 | Providenciar reparo nas trincas da estrutura da viga do clamps do spreader's. Providenciar posteriormente a ao processo de soldagem a execução do controle de qualidade da mesma com emissão de relatórios assinado por inspetor qualificado conforme ASNT e SNQC. | 29.1.4.1 alínea "b" da NR-29 | 4 | P0 | | | | |

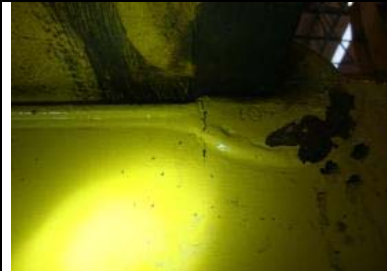
| Nº | Inspeção | Recomendação | Prioridade | Item da Norma | Foto |
|---|---|---|---|---|---|
| 40 | Estrutura de metal das extremidades do spreader 03/2 encontra-se com trinca. | Providenciar reparo na trinca através de solda, limpeza e posterior pintura na solda da estrutura da viga do clamps do spreader's. Providenciar posteriormente a ao processo de soldagem a execução do controle de qualidade da mesma com emissão de relatórios assinado por inspetor qualificado conforme ASNT e SNQC. | P0 | 29.1.4.1 alínea "b" da NR-29 | |

| Avaliação de Inspeção | | | | | Controle do Cliente | | | |
|---|---|---|---|---|---|---|---|---|
| 6 | Providenciar reparo na trinca através de solda, limpeza e posterior pintura na solda da estrutura da viga do clamps do spreader's. Providenciar posteriormente a ao processo de soldagem a execução do controle de qualidade da mesma com emissão de relatórios assinado por inspetor qualificado conforme ASNT e SNQC. | 29.1.4.1 alínea "b" da NR-29 | 4 | P0 | | | | |

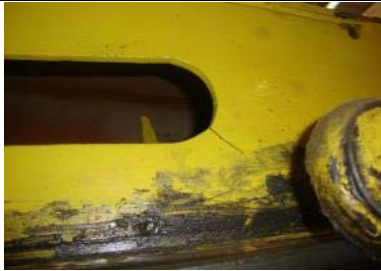
| Nº | Inspeção | Recomendação | Prioridade | Item da Norma | Foto |
|---|---|---|---|---|---|
| 41 | Estrutura de metal das extremidades do spreader 07/2 encontra-se com trincas. | Providenciar reparo nas trincas da estrutura da viga do clamps do spreader's. Providenciar posteriormente a ao processo de soldagem a execução do controle de qualidade da mesma com emissão de relatórios assinado por inspetor qualificado conforme ASNT e SNQC. | P0 | 29.1.4.1 alínea "b" da NR-29 | |

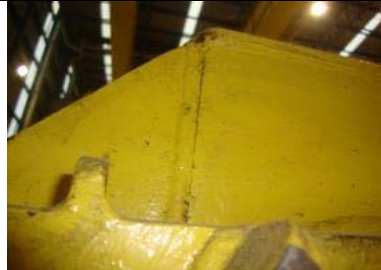
| Nº | Inspeção | Recomendação | Prioridade | Item da Norma | Foto |
|---|---|---|---|---|---|
| 43 | Estrutura de metal das extremidades do spreader 10/4 encontra-se com trincas. | Providenciar efetuar reparo de solda na trinca da viga do clamps do spreader's. Providenciar posteriormente a ao processo de soldagem a execução do controle de qualidade da mesma com emissão de relatórios assinado por inspetor qualificado conforme ASNT e SNQC. | P0 | 29.1.4.1 alínea "b" da NR-29 | |

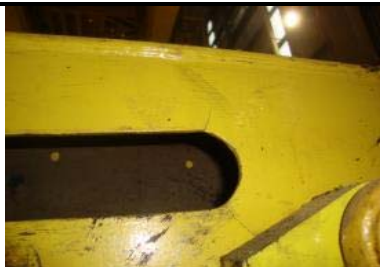
| Nº | Inspeção | Recomendação | Prioridade | Item da Norma | Foto |
|---|---|---|---|---|---|
| 45 | Estrutura de metal das extremidades do spreader 12/2 encontra-se com trincas. | Providenciar efetuar reparo de solda na trinca vertical da viga do clamps do spreader's. Providenciar posteriormente a ao processo de soldagem a execução do controle de qualidade da mesma com emissão de relatórios assinado por inspetor qualificado conforme ASNT e SNQC. | P0 | 29.1.4.1 alínea "b" da NR-29 | |

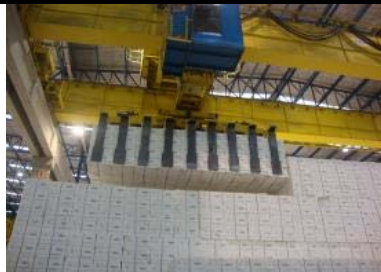
| Nº | Inspeção | Recomendação | Prioridade | Item da Norma | Foto |
|---|---|---|---|---|---|
| 49 | Durante esta intervenção foi realizado o teste de carga utilizando com padrão os fardos de papeis pesando 36,0 toneladas durante 00:05:00 minutos, conforme setor de engenharia da empresa Conerge, onde o mesmo obteve resultados satisfatórios. | ..... | ... | 29.1.4.1 alínea "b" da NR-29 | |

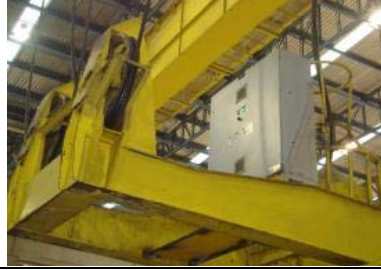
| Nº | Inspeção | Recomendação | Prioridade | Item da Norma | Foto |
|---|---|---|---|---|---|
| 51 | Compartimento do sistema elétrico do spreader encontram-se danificado e sem a devida sinalização. | Necessário providenciar a substituição do quadro elétrico e instalar identificação de sinalização no quadro elétrico sobre o spreader a fim de minimizar a exposição dos trabalhadores aos riscos. | <b>P3</b> | 29.1.4.1 alínea "b" da NR-29<br>NR-10 | |
