INSPEÇÃO DE INTEGRIDADE CONFORME NR-11 E NR-29

PONTE ROLANTE DUPLA-VIGA PR-06

GB TERMINAIS BRASIL.

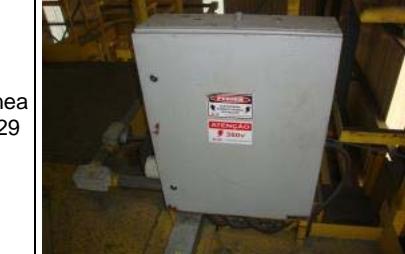
30	Compartimento do sistema elétrico superior da ponte rolante encontram-se em boas condições física.	29.1.4.1 alínea "b" da NR-29 NR-10

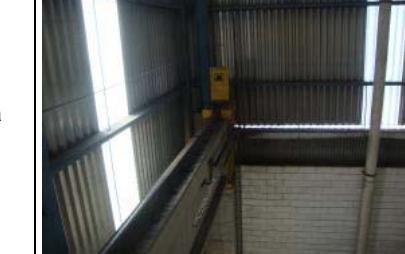
31	Sistema de fim de curso de translação da ponte rolante encontra-se em boas condições físicas.	11.1.3 da NR-11

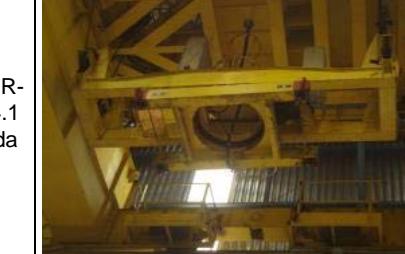
32	Estrutura de conexão do spreader, sensores, cameras encontra-se em boas condições física.	11.1.1 da NR-11 e 29.1.4.1 alínea "b" da NR-29
