INSPEÇÃO DE INTEGRIDADE CONFORME NR-11 E NR-29

VACUUM CLAMP-16

GB TERMINAIS BRASIL.

RELATÓRIO DE INSPEÇÃO POR ENSAIO VISUAL.

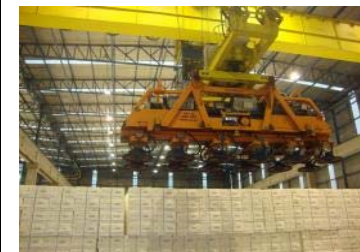
Nº	Inspeção	Recomendação	Prioridade	Item da Norma	Foto
9	Foi observado que o Vacuum Clamp possui sistema de controle remoto de operação da ponte rolante em boas condições físicas.	11.1.3 da NR-11 29.1.4.1 alínea "b" da NR-29

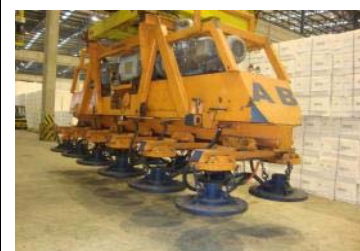
11	Foram observados que as correntes, manilhas e olhais de içamento do Vacuum Clamp possuem plano de manutenção e inspeção periódica e encontra-se em boas condições físicas.	11.1.3 da NR-11 29.1.4.1 alínea "b" da NR-29

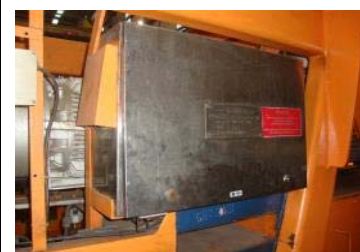
12	Compartimento do sistema elétrico superior do Vacuum Clamp encontram-se em boas condições física.	29.1.4.1 alínea "b" da NR-29 NR-10

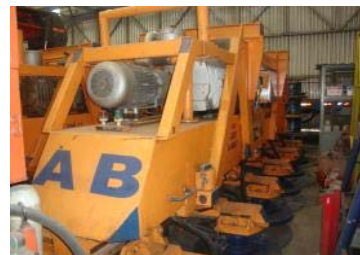
Nº	Inspeção	Recomendação	Prioridade	Item da Norma	Foto
13	Foram verificados que a proteção da ventoinha do motor do Vacuum Clamp encontram-se em boas condições físicas.	11.1.3 da NR-11 29.1.4.1 alínea "b" da NR-29 NR-12

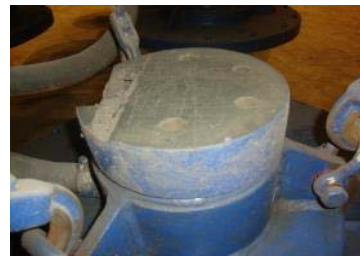
14	Foi observado que o batente do Vacuum Clamp encontra-se danificado lado A.	Necessário substituir batente danificado do Vacuum Clamp de modo a manter em boas condições física durante o manuseio.	P1	11.1.3 da NR-11 29.1.4.1 alínea "b" da NR-29

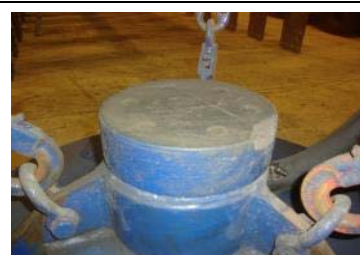
15	Foi observado que o batente do Vacuum Clamp encontra-se danificado com trincas lado B.	Necessário substituir batente danificado do Vacuum Clamp de modo a manter em boas condições física durante o manuseio.	P1	11.1.3 da NR-11 29.1.4.1 alínea "b" da NR-29

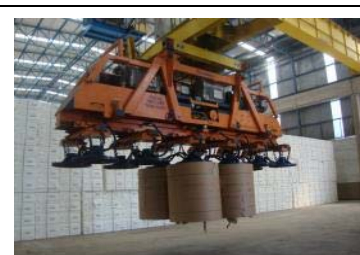
16	Durante esta intervenção foi realizado o teste de carga utilizando com padrão as bobinas de papeis pesando 28,0 toneladas durante 00:05:00 minutos, conforme setor de engenharia da empresa Conerge, onde o mesmo obteve resultados satisfatórios.	11.1.3 da NR-11 29.1.4.1 alínea "b" da NR-29
