INSPEÇÃO DE INTEGRIDADE CONFORME NR-11 E NR-29

PONTE ROLANTE DUPLA-VIGA PR-01

GB TERMINAIS BRASIL.

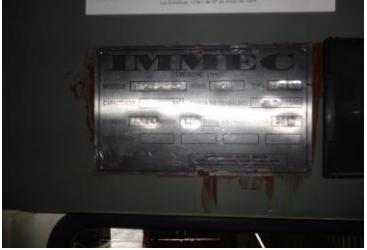
Nº	Inspeção	Recomendação	Prioridade	Item da Norma	Foto
5	Foi observado afixado no interior da cabine de operação a placa com informação sobre a carga máxima de operação possibilitando ao operador o conhecimento das condições de uso mantendo em boas condições físicas.	29.3.5.16 da NR-29

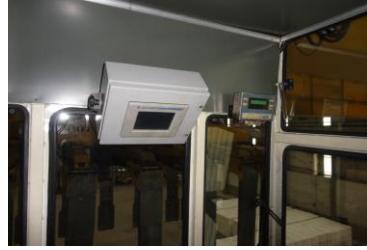
6	Foi verificado que a ponte possui sistema eletrônico de indicação de anomalias hidráulicas e elétricas emplena condição de uso identificando possíveis falhas de operação.	29.1.4.1 alínea "b" da NR-29

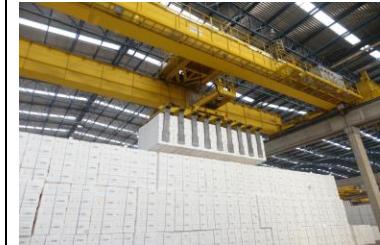
Nº	Inspecção	Recomendação	Prioridade	Item da Norma	Foto
25	Vigas de concreto de sustentação do trilho de translação frontal das vigas principais encontram-se em boas condições físicas.	11.1.3 da NR-11

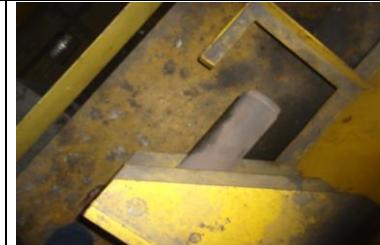
26	Limitadores de fim de curso de translação do troller da ponte rolante encontram-se em boas condições físicas.	11.1.3.1 da NR-11

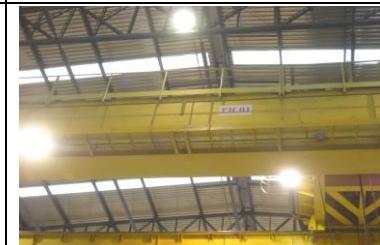
27	Foram observados que as vigas principais da ponte rolante encontram-se em boas condições físicas.	29.1.4.1 alínea "b" da NR-29
