## **INSPEÇÃO DE INTEGRIDADE CONFORME NR-11 E NR-29**

### **PONTE ROLANTE DUPLA-VIGA PR-02**

### **GB TERMINAIS BRASIL.**

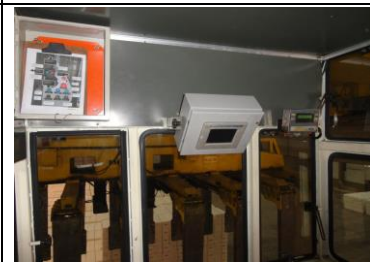
| Nº | Inspeção | Recomendação | Prioridade | Item da Norma | Foto |
|---|---|---|---|---|---|
| 6 | Foi verificado que a ponte possui sistema eletrônico de indicação de anomalias hidráulicas e elétricas em plena condição de uso identificando possíveis falhas de operação. | ..... | ... | 29.1.4.1 alínea "b" da NR-29 | |

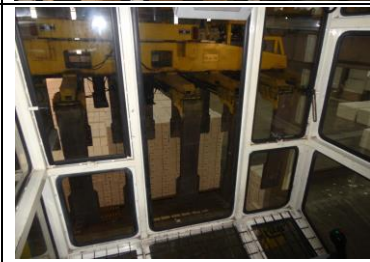
| Nº | Inspeção | Recomendação | Prioridade | Item da Norma | Foto |
|---|---|---|---|---|---|
| 7 | Porta de acesso à cabine encontra-se em bom estado de conservação. | ..... | ... | 29.1.4.1 alínea "b" da NR-29 | |

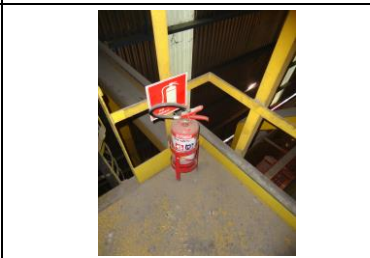
| Nº | Inspeção | Recomendação | Prioridade | Item da Norma | Foto |
|---|---|---|---|---|---|
| 8 | Extintor apresentando boas condições físicas e no prazo de validade. Foi evidenciado que a empresa possui inspeção mensal. | ..... | ... | 29.1.4.1 alínea "b" da NR-29 | |

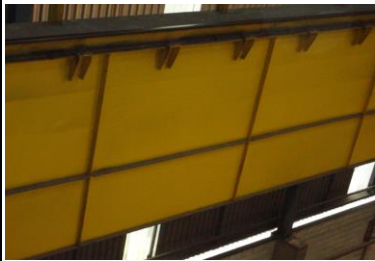
| Nº | Inspeção | Recomendação | Prioridade | Item da Norma | Foto |
|---|---|---|---|---|---|
| 17 | Foi observado que as vigas estruturais de metal da ponte rolante encontram-se em boas condições físicas. | ..... | ... | 11.1.3 da NR-11 | |

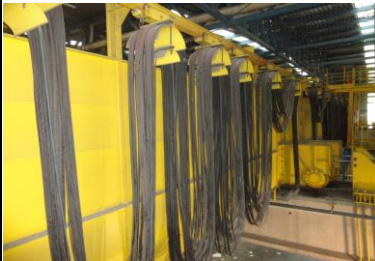
| Nº | Inspeção | Recomendação | Prioridade | Item da Norma | Foto |
|---|---|---|---|---|---|
| 18 | Vigas estruturais de metal, suportes e roldanas do guia da fiação e cabos festoon encontram-se em boas condições físicas. | ..... | ... | 11.1.3.1 da NR-11 | |

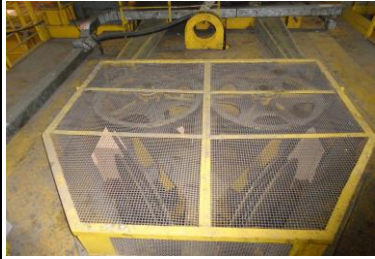
| Nº | Inspeção | Recomendação | Prioridade | Item da Norma | Foto |
|---|---|---|---|---|---|
| 20 | Foram observados que as polias de içamento dos cabos encontram-se lubrificadas e em boas condições físicas. | ..... | ... | 11.1.3.1 da NR-11 | |
