## **INSPEÇÃO DE INTEGRIDADE CONFORME NR-11 E NR-29**

### **PONTE ROLANTE DUPLA-VIGA PR-04**

### **GB TERMINAIS BRASIL.**

## **RELATÓRIO DE INSPEÇÃO POR ENSAIO VISUAL.**

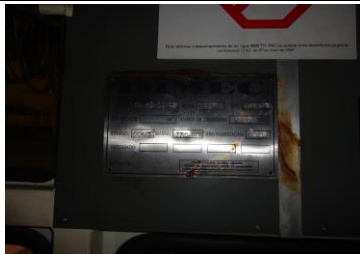
| Nº | Inspeção | Recomendação | Prioridade | Item da Norma | Foto |
|---|---|---|---|---|---|
| 5 | Foi observado afixado no interior da cabine de operação a plaqueta com informação sobre a carga máxima de operação possibilitando ao operador o conhecimento da condições de uso mantendo em boas condições física. | ..... | ... | 29.3.5.16 da NR-29 | |

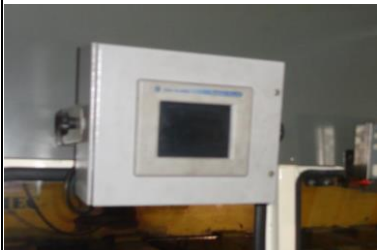
| Nº | Inspeção | Recomendação | Prioridade | Item da Norma | Foto |
|---|---|---|---|---|---|
| 6 | Foi verificado que a ponte possui sistema eletrônico de indicação de anomalias hidráulicas e elétricas em plena condição de uso identificando possíveis falhas de operação. | ..... | ... | 29.1.4.1 alínea "b" da NR-29 | |

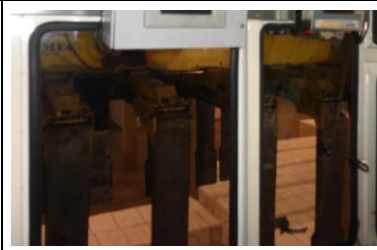
| Nº | Inspeção | Recomendação | Prioridade | Item da Norma | Foto |
|---|---|---|---|---|---|
| 7 | Porta de acesso à cabine encontra-se em boas condições física. | ..... | ... | 29.1.4.1 alínea "b" da NR-29 | |

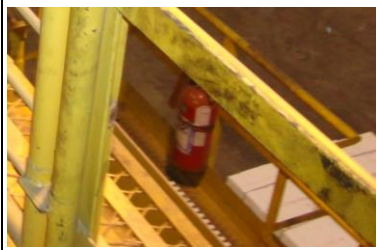
| Nº | Inspeção | Recomendação | Prioridade | Item da Norma | Foto |
|---|---|---|---|---|---|
| 8 | Extintor apresentando boas condições físicas e no prazo de validade. Foi evidenciado que a empresa possui inspeção mensal. | ..... | ... | 29.1.4.1 alínea "b" da NR-29 | |

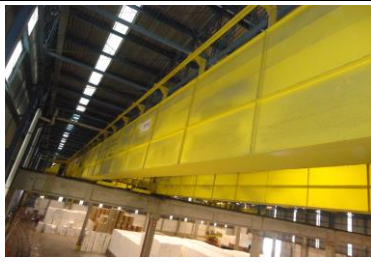
| Nº | Inspeção | Recomendação | Prioridade | Item da Norma | Foto |
|---|---|---|---|---|---|
| 17 | Foi observado que as vigas estruturais de metal da ponte rolante encontram-se em boas condições físicas. | ..... | ... | 11.1.3 da NR-11 | |

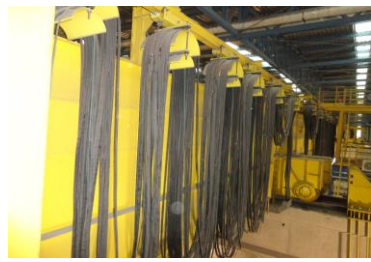
| Nº | Inspeção | Recomendação | Prioridade | Item da Norma | Foto |
|---|---|---|---|---|---|
| 18 | Vigas estruturais de metal, suportes e roldanas do guia da fiação e cabos festoon encontram-se em boas condições físicas. | ..... | ... | 11.1.3.1 da NR-11 | |

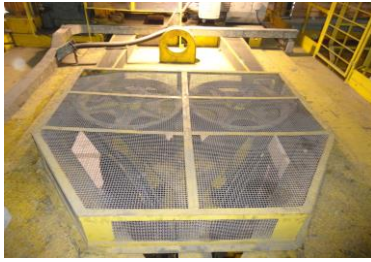
| Nº | Inspeção | Recomendação | Prioridade | Item da Norma | Foto |
|---|---|---|---|---|---|
| 20 | Foram observados que as polias de içamento, cabos de aço encontram-se lubrificadas e possuem plano de medição e inspeção periódica e encontra-se em boas condições físicas. | ..... | ... | 11.1.3.1 da NR-11 | |

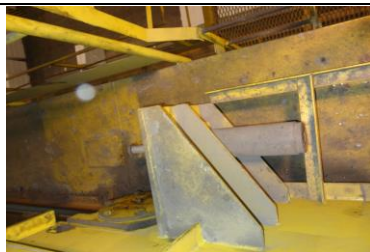
| Nº | Inspeção | Recomendação | Prioridade | Item da Norma | Foto |
|---|---|---|---|---|---|
| 27 | Limitadores de fim de curso de translação e sensores do troller da ponte rolante encontram-se em boas condições física. | ... | ... | 11.1.3.1 da NR-11 | |

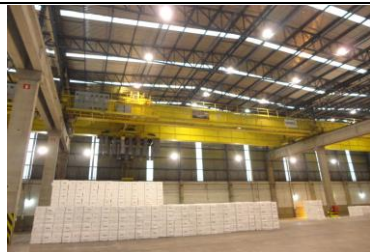
| Nº | Inspeção | Recomendação | Prioridade | Item da Norma | Foto |
|---|---|---|---|---|---|
| 28 | Foram observados que as vigas principais da ponte rolante encontram-se em boas condições físicas. | ..... | ... | 29.1.4.1 alínea "b" da NR-29 | |

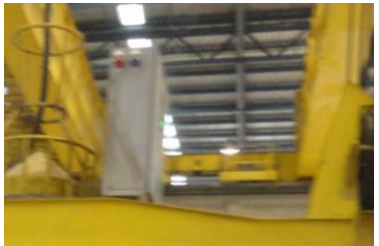
| Nº | Inspeção | Recomendação | Prioridade | Item da Norma | Foto |
|---|---|---|---|---|---|
| 41 | Compartimento do sistema elétrico do spreader encontram-se em bom estado e com a devida sinalização. | ..... | P3 | 29.1.4.1 alínea "b" da NR-29 | |

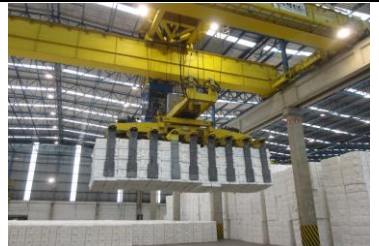
| Nº | Inspeção | Recomendação | Prioridade | Item da Norma | Foto |
|---|---|---|---|---|---|
| 43 | As estruturas de concreto encontram-se em boas condições físicas, com chaparia de proteção, sinalização zebra e olho de gato. | ..... | ..... | 29.3.3.6 da NR-29 | |

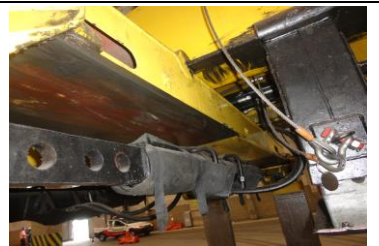
| Nº | Inspeção | Recomendação | Prioridade | Item da Norma | Foto |
|---|---|---|---|---|---|
| 44 | Foram verificados que as capas de proteções dos cilindros de fechamento dos clamps encontram-se em boas condições físicas. | ..... | ..... | 29.1.4.1 alínea "b" da NR-29 | |
