## **INSPEÇÃO DE INTEGRIDADE CONFORME NR-11 E NR-29**

### **PONTE ROLANTE DUPLA-VIGA PR-03**

### **GB TERMINAIS BRASIL.**

Avaliar através de inspeção de integridade estrutural a ponte rolante PR-03 dupla-viga de 46,0 Toneladas de série 003/10, conforme exigência da portaria SSST N. 53 de 17 de dezembro de 1997 da NR-29, fins de certificação das atuais condições de segurança.

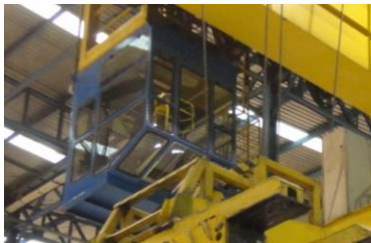
| Nº | Inspeção | Recomendação | Prioridade | Item da Norma | Foto |
|---|---|---|---|---|---|
| 10 | Foi observado que a estrutura metálica da cabine de operação encontra-se em boas condições físicas. | ..... | ... | 29.1.4.1 alínea "b" da NR-29 | |

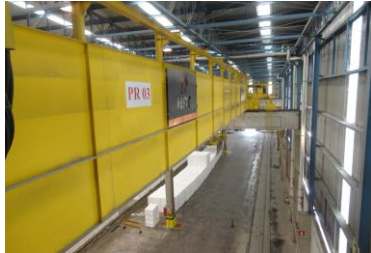
| Nº | Inspeção | Recomendação | Prioridade | Item da Norma | Foto |
|---|---|---|---|---|---|
| 17 | Foi observado que as vigas estruturais de metal da ponte rolante encontram-se em boas condições físicas. | ..... | ... | 11.1.3 da NR-11 | |

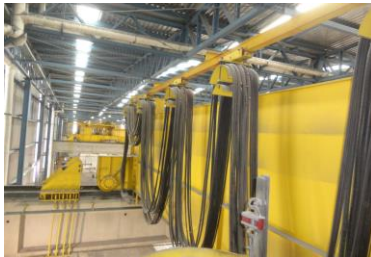
| Nº | Inspeção | Recomendação | Prioridade | Item da Norma | Foto |
|---|---|---|---|---|---|
| 18 | Vigas estruturais de metal, suportes e roldanas do guia da fiação e cabos festoon encontram-se em boas condições físicas. | ..... | ... | 11.1.3.1 da NR-11 | |

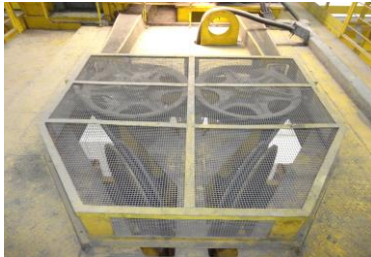
| Nº | Inspeção | Recomendação | Prioridade | Item da Norma | Foto |
|---|---|---|---|---|---|
| 20 | Foram observados que as polias de içamento, cabos de aço encontram-se lubrificadas e possuem plano de medição e inspeção periódica e encontra-se em boas condições físicas. | ..... | ... | 11.1.3.1 da NR-11 | |

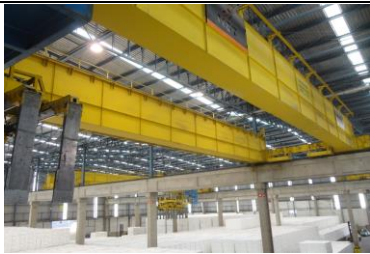
| Nº | Inspeção | Recomendação | Prioridade | Item da Norma | Foto |
|---|---|---|---|---|---|
| 26 | Durante os testes de translação da ponte rolante foi observado que o trilho lado PR-02 encontra-se em boas condições físicas. | ..... | ... | 11.1.3.1 da NR-11 | |

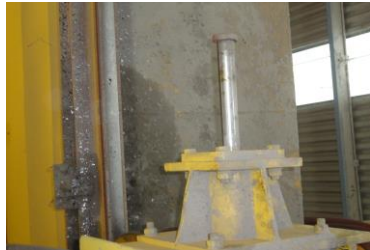
| Nº | Inspeção | Recomendação | Prioridade | Item da Norma | Foto |
|---|---|---|---|---|---|
| 27 | Limitadores de fim de curso de translação e sensores do trolley da ponte rolante encontram-se em boas condições físicas. | ..... | ... | 11.1.3.1 da NR-11 | |

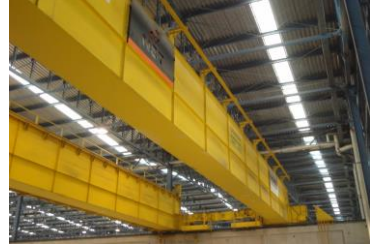
| Nº | Inspeção | Recomendação | Prioridade | Item da Norma | Foto |
|---|---|---|---|---|---|
| 28 | Foram observados que as vigas principais da ponte rolante encontram-se em boas condições físicas. | ..... | ... | 29.1.4.1 alínea "b" da NR-29 | |

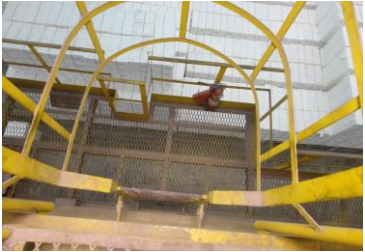
| Nº | Inspeção | Recomendação | Prioridade | Item da Norma | Foto |
|---|---|---|---|---|---|
| 29 | Foi verificado que o extintor da plataforma da ponte rolante encontra-se em boas condições de conservação e que a empresa possui sistema inspeção periódica. | ..... | ... | 29.1.4.1 alínea "b" da NR-29 | |
