## **INSPEÇÃO DE INTEGRIDADE CONFORME NR-11 E NR-29**

### **PONTE ROLANTE DUPLA-VIGA PR-05**

### **GB TERMINAIS BRASIL.**

## **RELATÓRIO DE INSPEÇÃO POR ENSAIO VISUAL.**

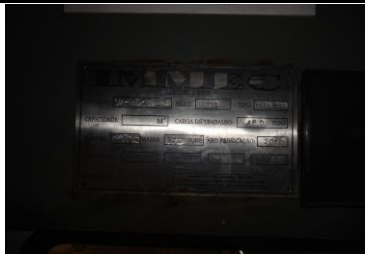
| Nº | Inspeção | Recomendação | Prioridade | Item da Norma | Foto |
|---|---|---|---|---|---|
| 5 | Foi observado afixado no interior da cabine de operação a plaqueta com informação sobre a carga máxima de operação em boas condições física. | ..... | ... | 29.3.5.16 da NR-29 | |

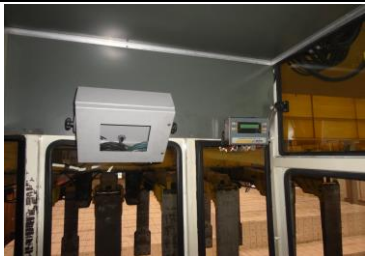
| Nº | Inspeção | Recomendação | Prioridade | Item da Norma | Foto |
|---|---|---|---|---|---|
| 6 | Foi verificado que a ponte possui sistema eletrônico de indicação de anomalias hidráulicas e elétricas encontra-se fora em manutenção. de uso identificando possíveis falhas de operação. | Após a manutenção necessário efetuar os testes no sistema eletrônico de anomalias hidráulica e elétrica de modo a identificar possíveis falhas mantendo em boas condições físicas. | P1 | 29.1.4.1 alínea "b" da NR-29 | |

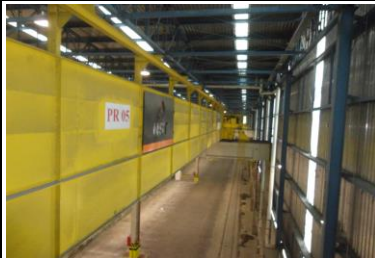
| Nº | Inspeção | Recomendação | Prioridade | Item da Norma | Foto |
|---|---|---|---|---|---|
| 17 | Foi observado que as vigas estruturais de metal da ponte rolante encontram-se em boas condições físicas. | ..... | ... | 11.1.3 da NR-11 | |

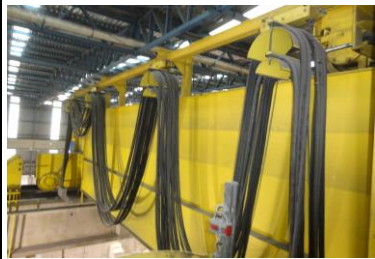
| Nº | Inspeção | Recomendação | Prioridade | Item da Norma | Foto |
|---|---|---|---|---|---|
| 18 | Vigas estruturais de metal, suportes e roldanas do guia da fiação e cabos festons encontram-se em boas condições físicas. | ..... | ... | 11.1.3.1 da NR-11 | |

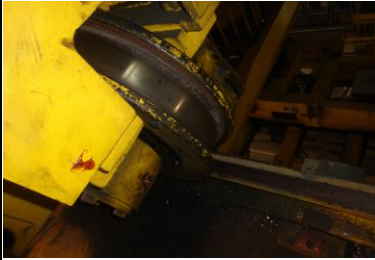
| Nº | Inspeção | Recomendação | Prioridade | Item da Norma | Foto |
|---|---|---|---|---|---|
| 19 | Foram observados que as rodas da ponte rolante encontram-se em boas condições físicas. | ..... | ... | 11.1.3 da NR-11 | |

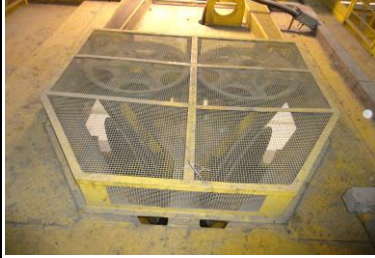
| Nº | Inspeção | Recomendação | Prioridade | Item da Norma | Foto |
|---|---|---|---|---|---|
| 20 | Foram observados que as polias de içamento, cabos de aço encontram-se lubrificadas e possuem plano de medição e inspeção periódica e encontra-se em boas condições físicas. | ..... | ... | 11.1.3.1 da NR-11 | |

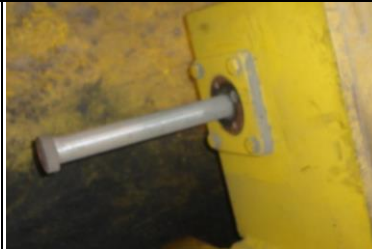
| Nº | Inspeção | Recomendação | Prioridade | Item da Norma | Foto |
|---|---|---|---|---|---|
| 27 | Limitadores de fim de curso de translação e sensores do troller da ponte rolante encontram-se em boas condições física. | ... | ... | 11.1.3.1 da NR-11 | |

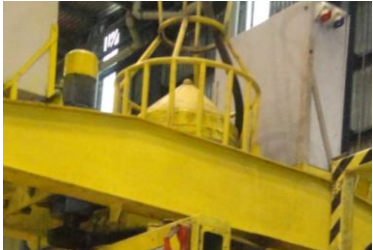
| 30 | Foi observado que a gaiola de enrolamento do cabo umbilical da ponte rolante encontra-se em boas condições físicas. | ..... | ... | 11.1.3 da NR-11 | | |

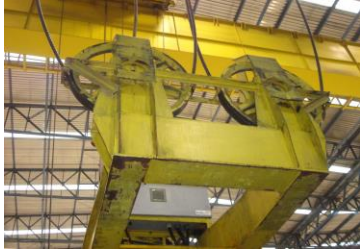
| 31 | Foi verificado que as roldanas de içamento do spreader encontram-se em boas condições físicas. | ..... | ... | 11.1.3 da NR-11 | | |

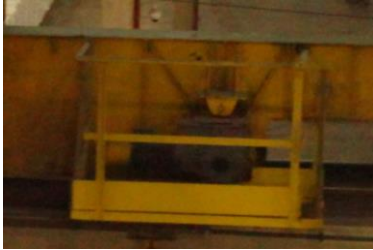
| 32 | Foi observado que o suporte, porcas e parafusos do redutor de giro encontram-se em bom estado de conservação, tampa da ventoinha na cor amarela. | ..... | ... | 29.1.4.1 alínea "b" da NR-29 | | |
