**INSPEÇÃO DE INTEGRIDADE CONFORME NR-11 E NR-29**

**PONTE ROLANTE DUPLA-VIGA PR-06****GB TERMINAIS BRASIL.**

Avaliar através de inspeção de integridade estrutural a ponte rolante PR-06 dupla-viga de 46,0 Toneladas de série 006/10, conforme exigência da portaria SSST N. 53 de 17 de dezembro de 1997 da NR-29, fins de certificação das atuais condições de segurança.

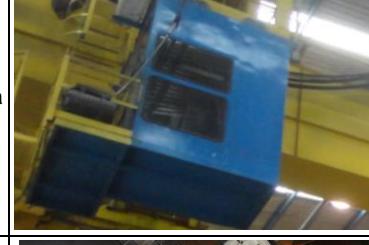
11	Foram observados que os comandos da cabine de operação da ponte rolante encontram-se em boas condições físicas.	.....	...	29.1.4.1 alínea "b" da NR-29

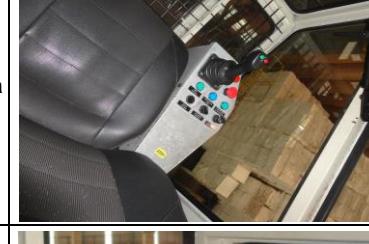
12	Foram observados que os vidros da cabine de operação da ponte rolante encontram-se em boas condições físicas.	.....	...	29.1.4.1 alínea "b" da NR-29

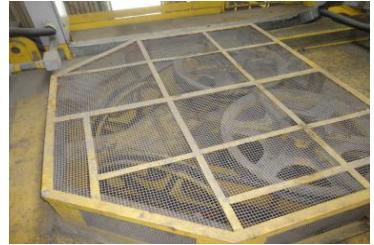
14	Foi observado que o guarda-corpo apresenta portão no vão de acesso à passarela lateral e o mesmo possui gaiolas de sistema contra quedas durante o acesso.	.....	...	29.1.4.1 alínea "b" da NR-29	-
15	Tambor de acionamento do cabo de aço encontram-se com a devida proteção de segurança em boas condições físicas, conforme NR-12.	.....	...	29.1.4.1 alínea "b" da NR-29

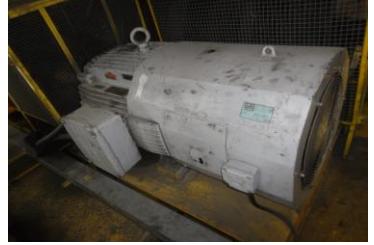
16	Sistema de freios e pastilhas da ponte rolante apresentam boas condições físicas.	.....	...	29.1.4.1 alínea "b" da NR-29	-

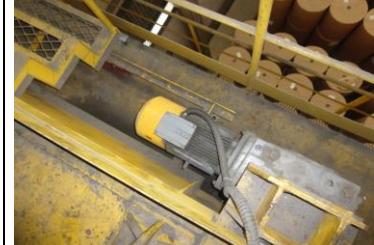
36	Foi observado que o suporte, porcas e parafusos do redutor de giro encontram-se em bom estado de conservação, tampa da ventoinha na cor amarela.	.....	...	29.1.4.1 alínea "b" da NR-29
