INSPEÇÃO DE INTEGRIDADE CONFORME NR-11 E NR-29

VACUUM CLAMP-11 GB TERMINAIS BRASIL.

RELATÓRIO DE INSPEÇÃO NR-11 e NR-29

Contratante:	GB Terminais Brasil.
Responsável/Representante:	Téc. Anderson Valério
Número da obra:	2039/18
Número do Relatório:	3221
Tipo de inspeção:	Inspeção NR-29 e NR-11 em Vacuum Clamp.
Início da inspeção:	21/06/18
Término da inspeção:	21/06/18
Data do relatório:	06/07/18
Equipe técnica envolvida:	Engº. Carlos Henrique de Moraes. Inspetor: Danilo Rafael Silva

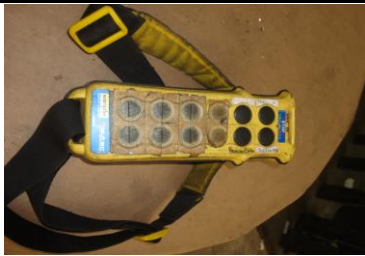
Nº	Inspeção	Recomendação	Prioridade	Item da Norma	Foto
4	Foi observado que o Vacuum Clamp possui sistema de controle remoto de operação da ponte rolante em boas condições físicas.	11.1.3 da NR-11 29.1.4.1 alínea "b" da NR-29

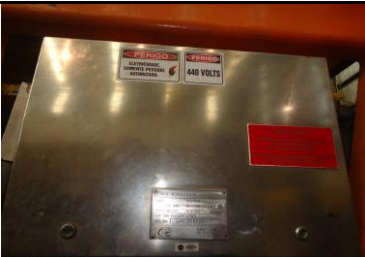
5	Foi observado afixado no painel de operação do Vacuum Clamp a plaqueta com informação sobre a carga máxima de operação permitida em boas condições física.	29.1.4.1 alínea "b" da NR-29

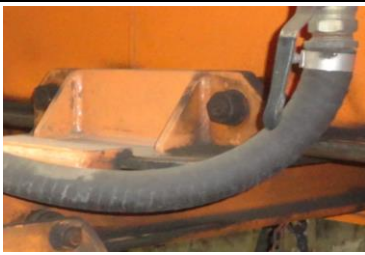
6	Foi verificado que o Vacuum Clamp possui mangueiras de pressurização do sistema em boas condições física.	11.1.3 da NR-11 29.1.4.1 alínea "b" da NR-29

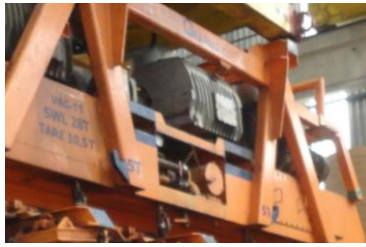
Nº	Inspeção	Recomendação	Prioridade	Item da Norma	Foto
7	Foi observado que a estrutura metálica de resfriamento do motor do Vacuum Clamp encontra-se em boas condições físicas.	11.1.3 da NR-11 29.1.4.1 alínea "b" da NR-29

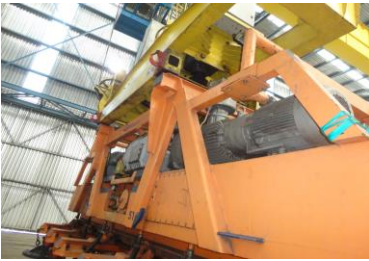
14	Durante a inspeção foi observado que o Vacuum Clamp possui coxim em ambos os lados do motor em boas condições física.	11.1.3 da NR-11 29.1.4.1 alínea "b" da NR-29	-
15	Durante a inspeção foi observado que o Vacuum Clamp possui batentes anti colisão e em boas condições física.	11.1.3 da NR-11 29.1.4.1 alínea "b" da NR-29
