RELATÓRIO DE INSPEÇÃO DE VASO DE PRESSÃO*(Conforme Portaria SEPRT n.º 915, de 30 de julho de 2019)***GB TERMINAIS – SANTOS****TAG: C3**

**COMPRESSOR DE AR**

TAG : C3

Relatório : 4277

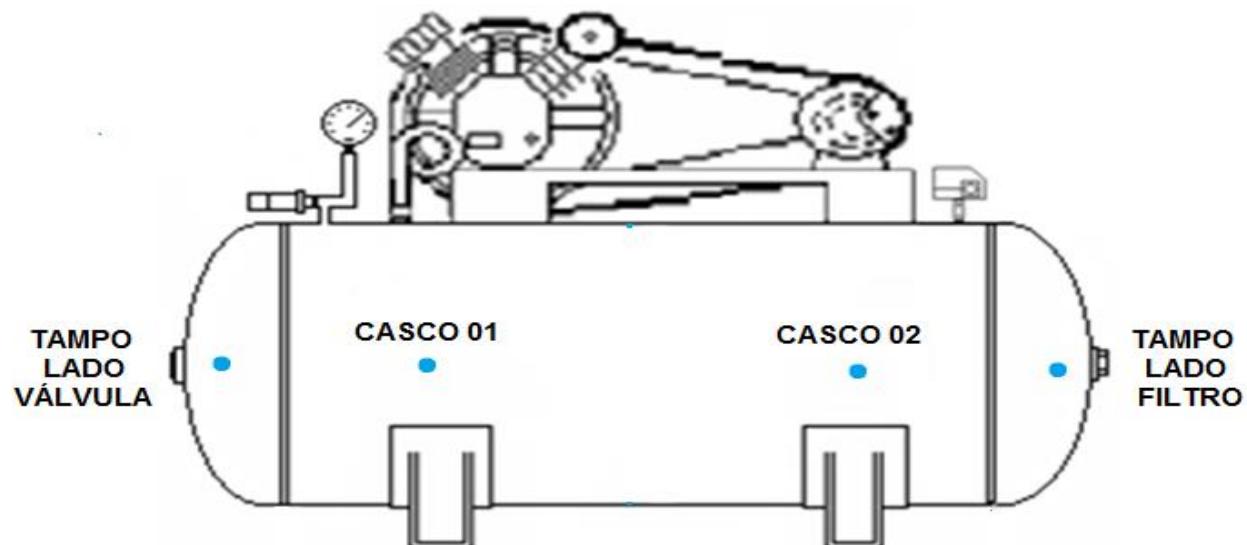
CROQUI DO ENSAIO

| PONTO MEDIDO | POSIÇÃO | | | | | ESPESSURA DE CALIBRAÇÃO (mm) | ESPESSURA ATUAL (mm) | ESPESSURA NOMINAL (mm) | ESPESSURA MÍNIMA (mm) | REDUÇÃO (mm) |
|---|---|---|---|---|---|---|---|---|---|---|
| TAMPO LADO VÁLVULA | 5,05 | 4,99 | 5,07 | 5,04 | 4,95 | 6,00 | 4,95 | 6,35 | 3,39 | 1,40 |
| CASCO 01 | 5,12 | 5,08 | 5,06 | 5,06 | - | 6,00 | 5,06 | 6,35 | 4,04 | 1,29 |
| CASCO 02 | 5,09 | 5,12 | 5,11 | 5,05 | - | 6,00 | 5,05 | 6,35 | 4,04 | 1,30 |
| TAMPO LADO FILTRO | 4,95 | 4,92 | 4,92 | 4,93 | 4,93 | 6,00 | 4,92 | 6,35 | 3,39 | 1,43 |
