LAUDO CONFORME NR-29 PONTE ROLANTE

GB TERMINAIS

PR-02

NR-29- INSPEÇÃO DE INTEGRIDADE NAS PONTES ROLANTES 1 A 6 DO ARMAZÉM 31, afim em detectar através das inspeções a serem realizadas, a existência de irregularidades que possam comprometer a segurança dos componentes e pessoas, durante o seu funcionamento normal.

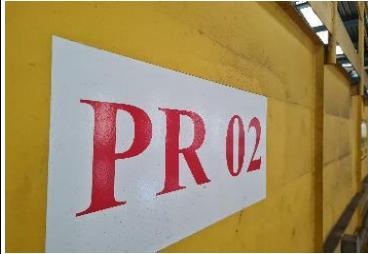
Nº	LOCAL	SITUAÇÃO ENCONTRADA	RECOMENDAÇÃO	PRIORIDADE	FOTO
1	TAG	Foi evidenciado que o equipamento contém a identificação de TAG e em boas condições de conservação.	NADA CONSTA	-

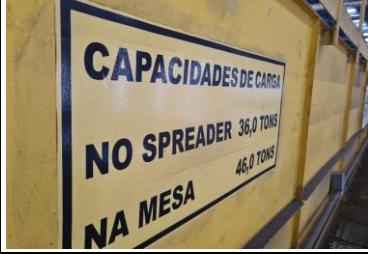
2	CAPACIDADE	Foi evidenciado que possui placa de informações sobre capacidade do equipamento evidentes e legíveis.	NADA CONSTA	-

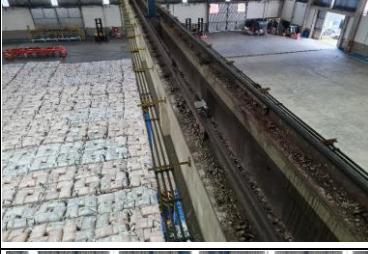
3	TRILHO (LADO SUZANO)	Foi evidenciado que o trilho da ponte encontra-se em bom estado de conservação.	NADA CONSTA	-

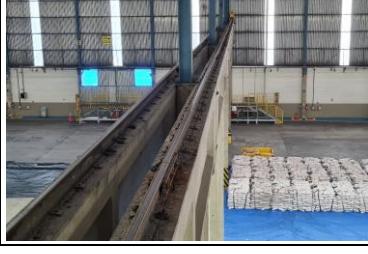
4	TRILHO (LADO LDC)	Foi evidenciado que o trilho da ponte encontra-se em bom estado de conservação.	NADA CONSTA	-

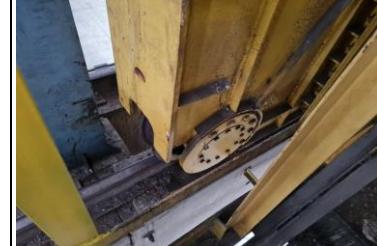
Nº	LOCAL	SITUAÇÃO ENCONTRADA	RECOMENDAÇÃO	PRIORIDADE	FOTO
5	TRUCK (LADO SUZANO)	Foi evidenciado que o Truck encontra-se em bom estado de conservação.	NADA CONSTA	-

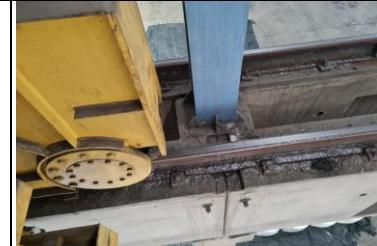
6	TRUCK (LADO LDC)	Foi evidenciado que o truck encontra-se em bom estado de conservação.	NADA CONSTA	-

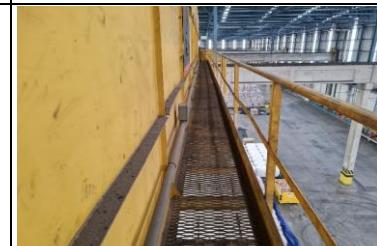
7	PASSARELA	Foi evidenciado que a passarela encontra-se em condições seguras de deslocamento para os trabalhadores.	NADA CONSTA	-

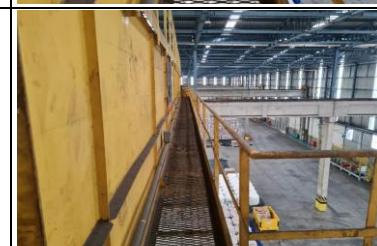
8	GUARDA-CORPO	Foi evidenciado que o guarda-corpo encontra-se em condições seguras.	NADA CONSTA	-

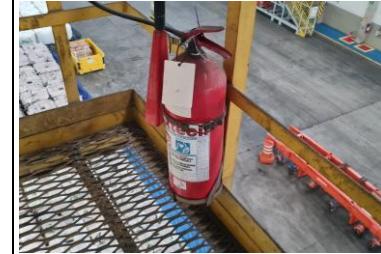
Nº	LOCAL	SITUAÇÃO ENCONTRADA	RECOMENDAÇÃO	PRIORIDADE	FOTO
9	EXTINTOR	Foi evidenciado que o equipamento dispõe de extintor de incêndio.	NADA CONSTA	-

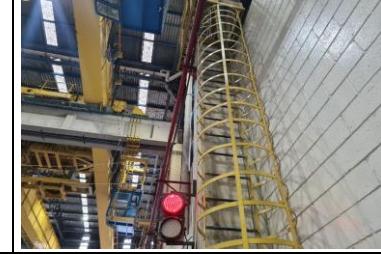
10	ESCADA MARINHEIRO	Foi evidenciado que a escada marinheiro possui o devido padrão de segurança, proporcionando segurança.	NADA CONSTA	-

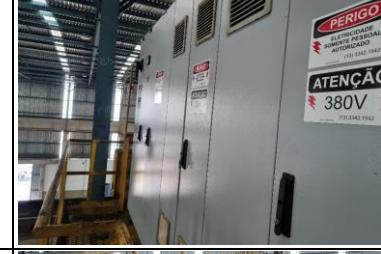
11	QUADRO ELÉTRICO	Foi evidenciado que o quadro elétrico encontra-se em condições seguras de funcionamento.	NADA CONSTA	-

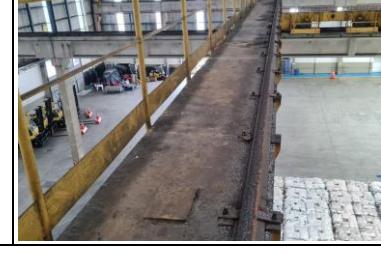
12	TRILHO DO TRUCK LANÇA (LADO MAR)	Foi evidenciado que o trilho da ponte encontra-se em bom estado de conservação.	NADA CONSTA	-

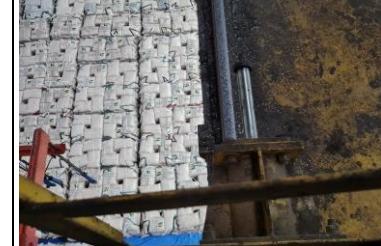
Nº	LOCAL	SITUAÇÃO ENCONTRADA	RECOMENDAÇÃO	PRIORIDADE	FOTO
17	BATENTE DO TRUCK LANÇA (LADO MAR-LDC)	Foi evidenciado que o truck não possui batente.	Necessário providenciar a instalação do batente.	P-2

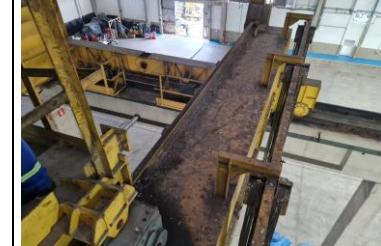
18	BATENTE DO TRUCK LANÇA (LADO TERRA-SUZANO)	Foi evidenciado que o batente encontra-se em bom estado de conservação.	NADA CONSTA	-

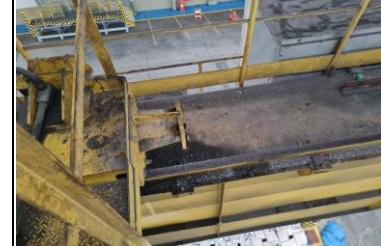
19	BATENTE DO TRUCK LANÇA (LADO MAR-SUZANO)	Foi evidenciado que o batente encontra-se em bom estado de conservação.	NADA CONSTA	-

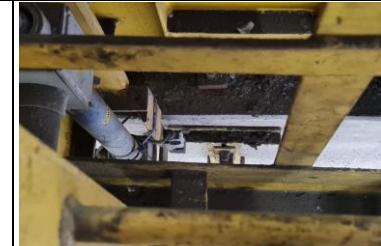
20	FINAL DE CURSO	Foi evidenciado que o sensor final de curso encontra-se em bom estado de conservação.	NADA CONSTA	-

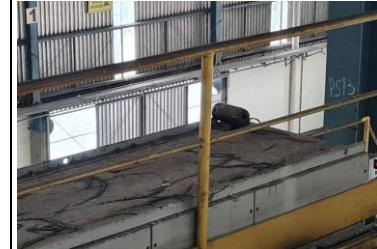
Nº	LOCAL	SITUAÇÃO ENCONTRADA	RECOMENDAÇÃO	PRIORIDADE	FOTO
21	SINAL SONORO	Foi evidenciado que o sinal sonoro encontra-se inadequado.	Necessário realizar a adequação do sinal sonoro, de modo que funcione durante o deslocamento da ponte.	P-1

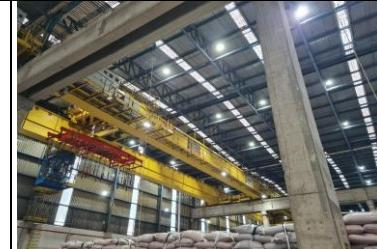
22	SINAL LUMINOSO	Foi evidenciado a ausência de sinais luminosos.	Necessário realizar a instalação de um sistema de sinalização luminoso, afim de indicar o deslocamento da ponte.	P-1

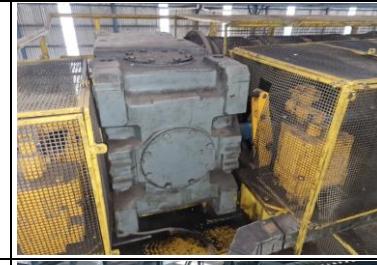
23	MOTOR	Foi evidenciado que o motor do dromo encontra-se em bom estado de conservação e funcionamento.	Necessario realizar limpeza periodica de toda estrutura da ponte.	-

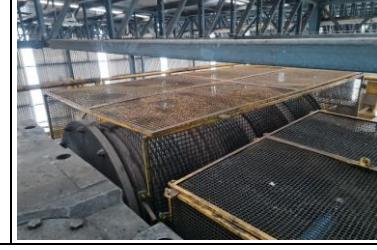
24	DROMO	Foi evidenciado que o dromo encontra-se em bom estado de conservação e funcionamento.	NADA CONSTA	-

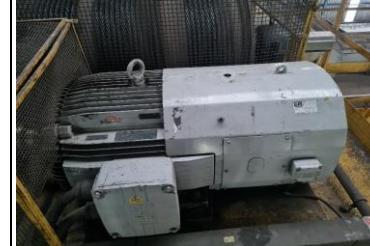
Nº	LOCAL	SITUAÇÃO ENCONTRADA	RECOMENDAÇÃO	PRIORIDADE	FOTO
25	MOTOR	Foi evidenciado que o motor do equipamento encontra-se em bom estado de conservação e funcionamento.	NADA CONSTA	-

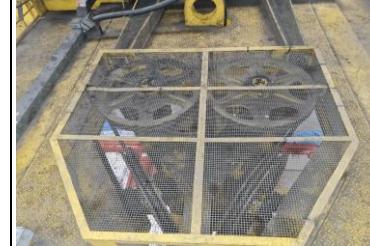
26	ROLDANAS	Foi evidenciado que as roldanas encontram-se em bom estado de conservação e funcionamento.	NADA CONSTA	-

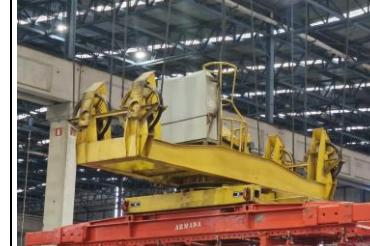
27	ROLDANAS	Foi evidenciado que as roldanas encontram-se em bom estado de conservação e funcionamento.	NADA CONSTA	-

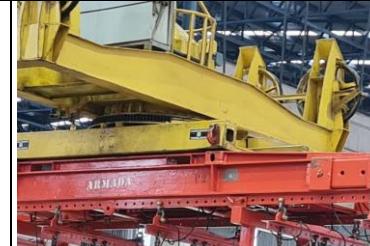
28	MESA DE GIRO	Foi evidenciado que a mesa de giro encontra-se em bom estado de conservação.	NADA CONSTA	-

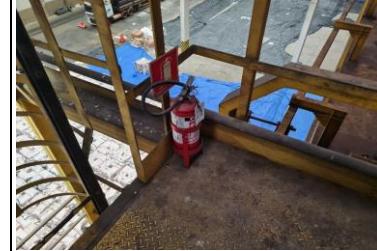
Nº	LOCAL	SITUAÇÃO ENCONTRADA	RECOMENDAÇÃO	PRIORIDADE	FOTO
29	EXTINTOR	Foi evidenciado que o equipamento dispõe de extintor de incêndio.	NADA CONSTA	-

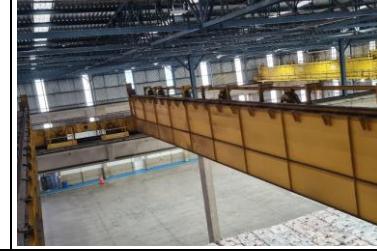
30	ESTRUTURA	Foi evidenciado que a estrutura da ponte encontra-se em bom estado de integridade.	NADA CONSTA	-

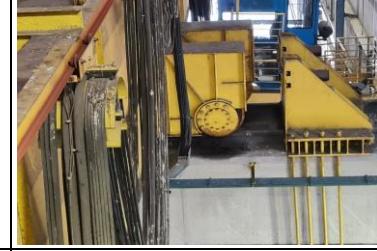
31	CABOS DE ALIMENTAÇÃO	Foi evidenciado que o carrinho dos cabos de alimentação encontra-se bom estado de conservação.	NADA CONSTA	-

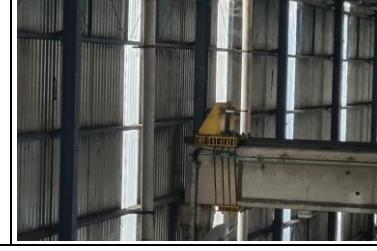
32	BATENTE (LADO SUZANO)	Foi evidenciado que a batente encontra-se em bom estado de conservação.	NADA CONSTA	-

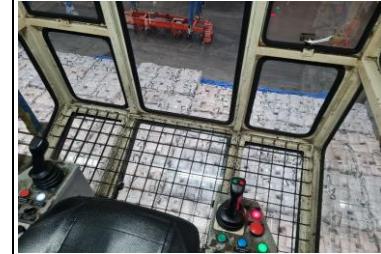
Nº	LOCAL	SITUAÇÃO ENCONTRADA	RECOMENDAÇÃO	PRIORIDADE	FOTO
37	CABINE DE OPERAÇÃO	Foi evidenciado que o piso de grade da cabine de operação encontra-se em bom estado de conservação.	NADA CONSTA	-

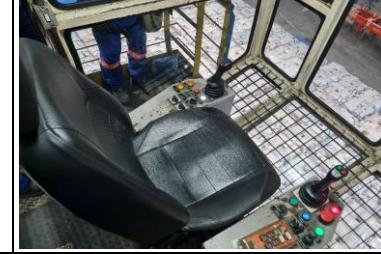
38	CABINE DE OPERAÇÃO	Foi evidenciado que a mesa de controle não possui assento ergonômico.	Necessário realizar a adequação do assento, de modo a deixá-lo nos padrões de ergonomia conforme a NR-17.	P-2

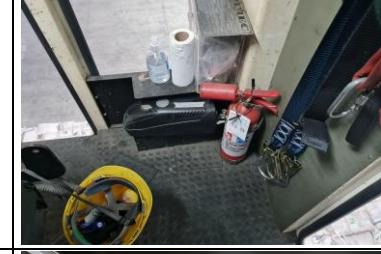
39	CABINE DE OPERAÇÃO	Foi evidenciado que a cabine de operação dispõe de extintor de incêndio.	NADA CONSTA	-

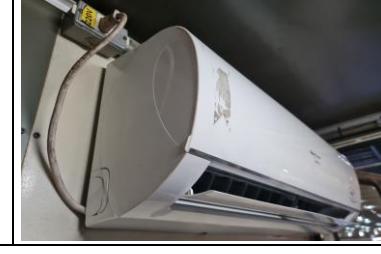
40	CABINE DE OPERAÇÃO	Foi evidenciado que a cabine possui sistema de climatização em bom estado de conservação.	NADA CONSTA	-

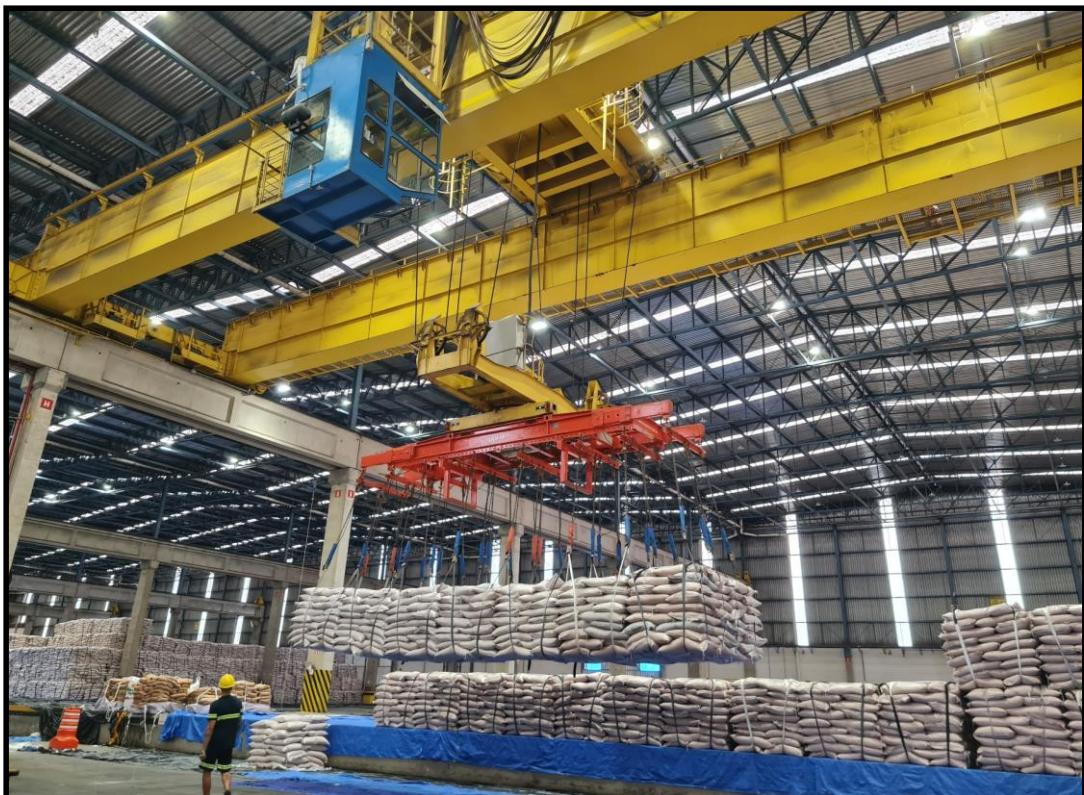
RESULTADO
Foi realizado Teste de Carga Operacional na Ponte Rolante LAUDO : APROVADO

No dia 24/10/2022 foi realizado o Teste de Carga Operacional obtendo resultados satisfatórios.
