**RELATÓRIO DE INSPEÇÃO
NR-29**

LAUDO CONFORME NR-29 PONTE ROLANTE

GB TERMINAIS

PR-05

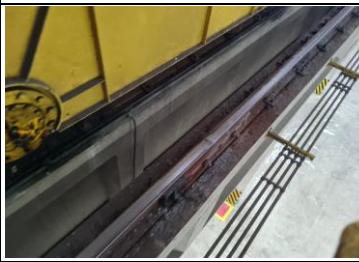
| Nº | LOCAL | SITUAÇÃO ENCONTRADA | RECOMENDAÇÃO | PRIORIDADE | FOTO |
|---|---|--|--|---|---|
| 3 | TRILHO (LADO SUZANO) | Foi evidenciado que o trilho da ponte encontra-se danificado, causando trepidação na sua movimentação. | Necessário verificar junto ao planejamento a substituição dos trilhos (lado SUZANO) devido o mesmo encontrar-se danificado, causando trepidação na sua movimentação. | P-1 | |

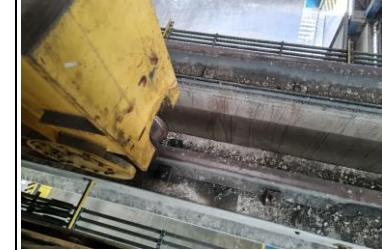
| Nº | LOCAL | SITUAÇÃO ENCONTRADA | RECOMENDAÇÃO | PRIORIDADE | FOTO |
|---|---|---|---|---|---|
| 5 | TRUCK (LADO SUZANO) | Foi evidenciado que o Truck encontra-se em bom estado de conservação | NADA CONSTA | - | |

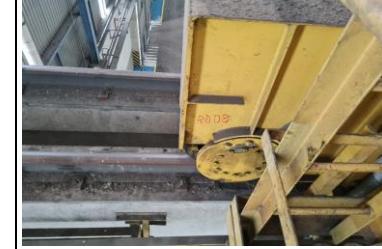
| Nº | LOCAL | SITUAÇÃO ENCONTRADA | RECOMENDAÇÃO | PRIORIDADE | FOTO |
|---|---|---|---|---|---|
| 6 | TRUCK (LADO LDC) | Foi evidenciado que o truck encontra-se em bom estado de conservação. | NADA CONSTA | - | |

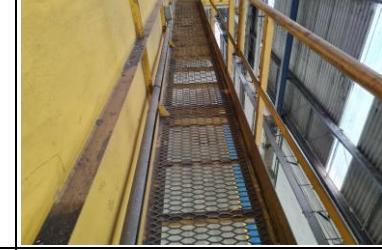
| Nº | LOCAL | SITUAÇÃO ENCONTRADA | RECOMENDAÇÃO | PRIORIDADE | FOTO |
|---|---|---|---|---|---|
| 7 | PASSARELA | Foi evidenciado que a passarela encontra-se em condições seguras de deslocamento para os trabalhadores. | NADA CONSTA | - | |

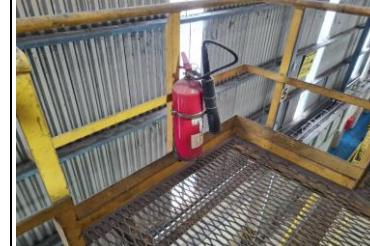
| Nº | LOCAL | SITUAÇÃO ENCONTRADA | RECOMENDAÇÃO | PRIORIDADE | FOTO |
|---|---|--|---|---|---|
| 9 | EXTINTOR | Foi evidenciado que o equipamento dispõe de extintor de incêndio. | NADA CONSTA | - | |

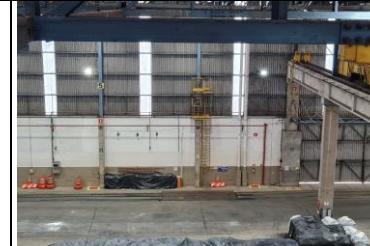
| Nº | LOCAL | SITUAÇÃO ENCONTRADA | RECOMENDAÇÃO | PRIORIDADE | FOTO |
|---|---|--|---|---|---|
| 10 | ESCADA MARINHEIRO | Foi evidenciado que a escada marinheiro possui o devido padrão de segurança, proporcionando segurança. | NADA CONSTA | - | |

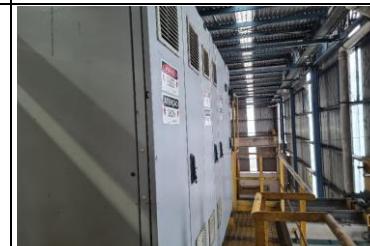
| Nº | LOCAL | SITUAÇÃO ENCONTRADA | RECOMENDAÇÃO | PRIORIDADE | FOTO |
|---|---|--|---|---|---|
| 11 | QUADRO ELÉTRICO | Foi evidenciado que o quadro elétrico encontra-se em condições seguras de funcionamento. | NADA CONSTA | - | |

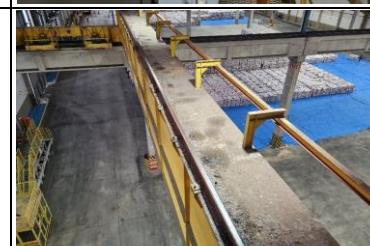
| Nº | LOCAL | SITUAÇÃO ENCONTRADA | RECOMENDAÇÃO | PRIORIDADE | FOTO |
|---|---|--|---|---|---|
| 12 | TRILHO DO TRUCK LANÇA (LADO TERRA) | Foi evidenciado que o trilho da ponte encontra-se em bom estado de conservação. | NADA CONSTA | - | |

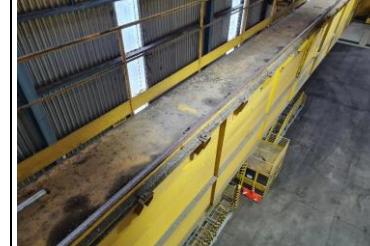
| Nº | LOCAL | SITUAÇÃO ENCONTRADA | RECOMENDAÇÃO | PRIORIDADE | FOTO |
|---|---|---|---|---|---|
| 13 | TRILHO DO TRUCK LANÇA (LADO MAR) | Foi evidenciado que o trilho da ponte encontra-se em bom estado de conservação. | NADA CONSTA | - | |

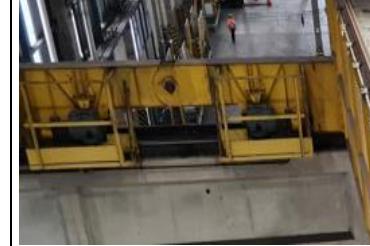
| Nº | LOCAL | SITUAÇÃO ENCONTRADA | RECOMENDAÇÃO | PRIORIDADE | FOTO |
|---|---|---|---|---|---|
| 14 | MOTOR TRANSLAÇÃO DA PONTE (SUZANO) | Foi evidenciado que o motor do truck encontra-se em bom estado de conservação. | NADA CONSTA | - | |

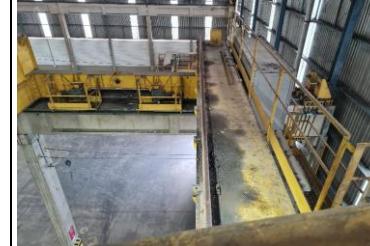
| Nº | LOCAL | SITUAÇÃO ENCONTRADA | RECOMENDAÇÃO | PRIORIDADE | FOTO |
|---|---|---|---|---|---|
| 15 | MOTOR TRANSLAÇÃO DA PONTE (LADO LDC) | Foi evidenciado que o truck encontra-se em bom estado de conservação. | NADA CONSTA | - | |

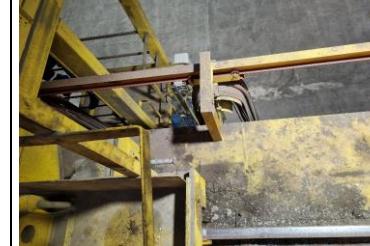
| Nº | LOCAL | SITUAÇÃO ENCONTRADA | RECOMENDAÇÃO | PRIORIDADE | FOTO |
|---|---|---|---|---|---|
| 16 | BATENTE DO TRUCK LANÇA (TERRA - LDC) | Foi evidenciado que o batente encontra-se em bom estado de conservação. | NADA CONSTA | - | |

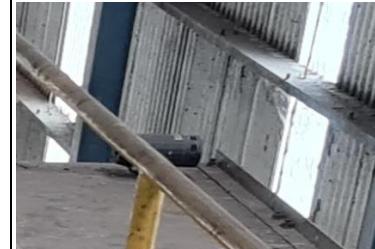
| Nº | LOCAL | SITUAÇÃO ENCONTRADA | RECOMENDAÇÃO | PRIORIDADE | FOTO |
|---|---|--|--|---|---|
| 21 | SINAL SONORO | Foi evidenciado que o sinal sonoro encontra-se inadequado. | Necessário realizar a adequação do sinal sonoro, de modo que funcione durante o deslocamento da ponte. | P-1 | |

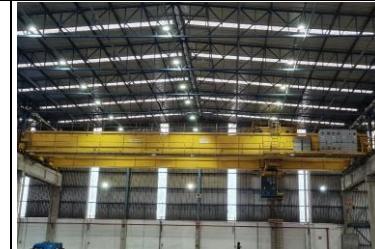
| Nº | LOCAL | SITUAÇÃO ENCONTRADA | RECOMENDAÇÃO | PRIORIDADE | FOTO |
|---|---|--|--|---|---|
| 22 | SINAL LUMINOSO | Foi evidenciado a ausência de sinais luminosos. | Necessário realizar a instalação de um sistema de sinalização luminoso, afim de indicar o deslocamento da ponte. | P-1 | |

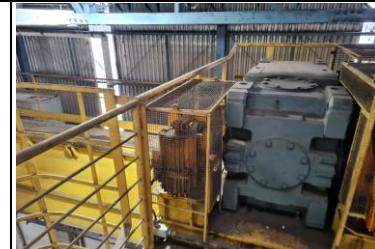
| Nº | LOCAL | SITUAÇÃO ENCONTRADA | RECOMENDAÇÃO | PRIORIDADE | FOTO |
|---|---|--|--|---|---|
| 23 | MOTOR | Foi evidenciado que o motor do dromo encontra-se em bom estado de conservação e funcionamento. | Necessario realizar limpeza periodica de toda estrutura da ponte. | - | |

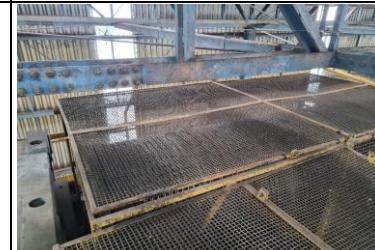
| Nº | LOCAL | SITUAÇÃO ENCONTRADA | RECOMENDAÇÃO | PRIORIDADE | FOTO |
|---|---|--|--|---|---|
| 24 | DROMO | Foi evidenciado que o dromo encontra-se em bom estado de conservação e funcionamento. | NADA CONSTA | - | |

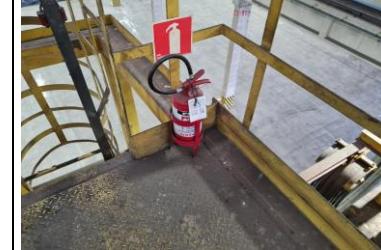
| Nº | LOCAL | SITUAÇÃO ENCONTRADA | RECOMENDAÇÃO | PRIORIDADE | FOTO |
|---|---|--|---|---|---|
| 29 | EXTINTOR | Foi evidenciado que o equipamento dispõe de extintor de incêndio. | NADA CONSTA | - | |

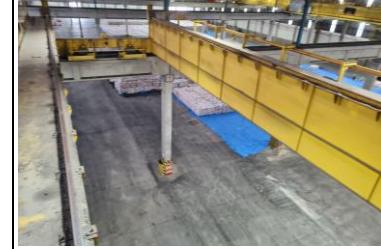
| Nº | LOCAL | SITUAÇÃO ENCONTRADA | RECOMENDAÇÃO | PRIORIDADE | FOTO |
|---|---|--|---|---|---|
| 30 | ESTRUTURA | Foi evidenciado que a estrutura da ponte encontra-se em bom estado de integridade. | NADA CONSTA | - | |

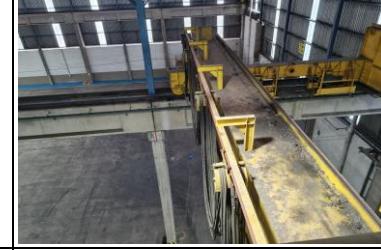
| Nº | LOCAL | SITUAÇÃO ENCONTRADA | RECOMENDAÇÃO | PRIORIDADE | FOTO |
|---|---|--|---|---|---|
| 31 | CABOS DE ALIMENTAÇÃO | Foi evidenciado que o carrinho dos cabos de alimentação encontra-se bom estado de conservação. | NADA CONSTA | - | |

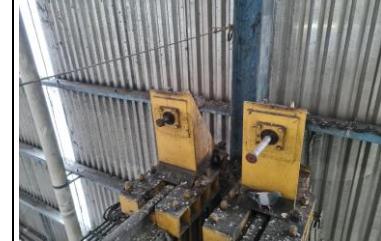
| Nº | LOCAL | SITUAÇÃO ENCONTRADA | RECOMENDAÇÃO | PRIORIDADE | FOTO |
|---|---|--|---|---|---|
| 32 | BATENTE (LADO SUZANO) | Foi evidenciado que a batente encontra-se em bom estado de conservação. | NADA CONSTA | - | |

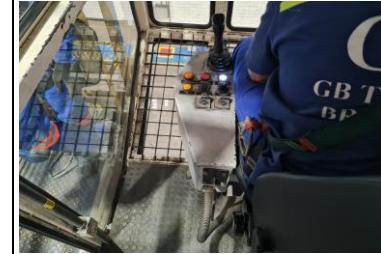
| Nº | LOCAL | SITUAÇÃO ENCONTRADA | RECOMENDAÇÃO | PRIORIDADE | FOTO |
|---|---|---|---|---|---|
| 37 | CABINE DE OPERAÇÃO | Foi evidenciado que o piso de grade da cabine de operação encontra-se em bom estado de conservação. | NADA CONSTA | - | |

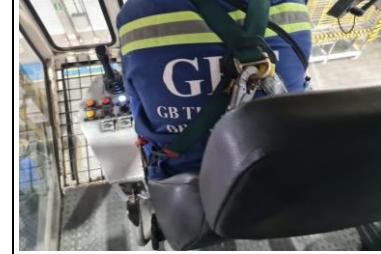
| Nº | LOCAL | SITUAÇÃO ENCONTRADA | RECOMENDAÇÃO | PRIORIDADE | FOTO |
|---|---|---|---|---|---|
| 38 | CABINE DE OPERAÇÃO | Foi evidenciado que a mesa de controle não possui assento ergonômico. | Necessário realizar a adequação do assento, de modo a deixá-lo nos padrões de ergonomia conforme a NR-17. | P-2 | |

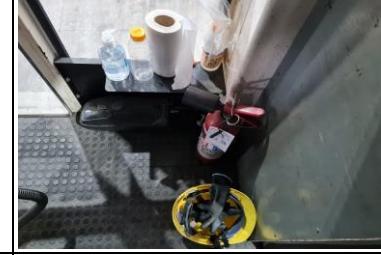
| Nº | LOCAL | SITUAÇÃO ENCONTRADA | RECOMENDAÇÃO | PRIORIDADE | FOTO |
|---|---|---|---|---|---|
| 39 | CABINE DE OPERAÇÃO | Foi evidenciado que a cabine de operação dispõe de extintor de incêndio. | NADA CONSTA | - | |

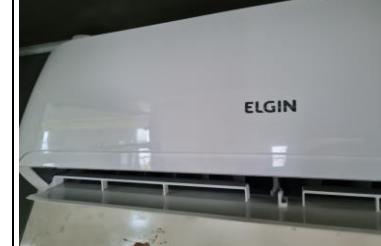
| Nº | LOCAL | SITUAÇÃO ENCONTRADA | RECOMENDAÇÃO | PRIORIDADE | FOTO |
|---|---|---|---|---|---|
| 40 | CABINE DE OPERAÇÃO | Foi evidenciado que a cabine possui sistema de climatização em bom estado de conservação. | NADA CONSTA | - | |

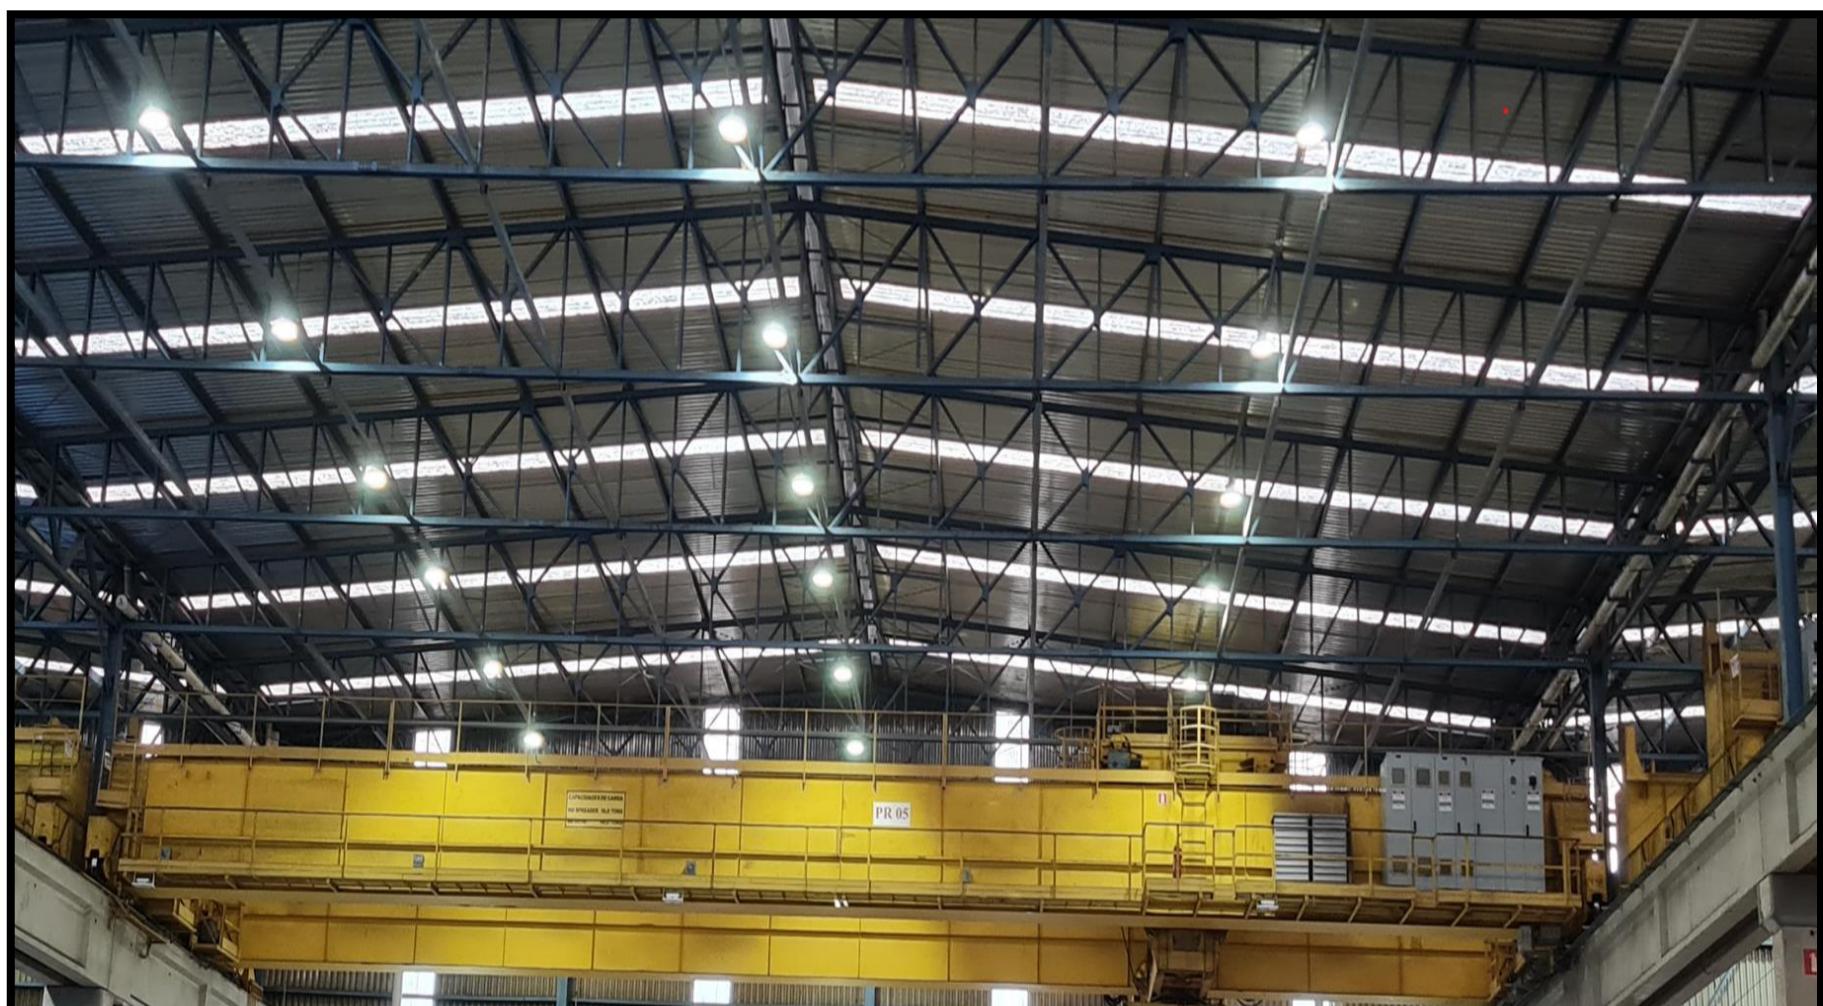
Foi realizado Teste de Carga Operacional na Ponte Rolante

LAUDO : APROVADO

No dia 27/12/2023 foi realizado o Teste de Carga Operacional obtendo resultados satisfatórios.
