SABESP – CUBATÃO/SP	
NR 13 - CALDEIRAS, VASOS DE PRESSÃO, TUBULAÇÕES E TANQUES METÁLICOS DE ARMAZENAMENTO	Relatório 13-0045	Página 1	
	Obra 2494	Revisão 0

RELATÓRIO DE INSPEÇÃO EM VASO DE PRESSÃO

SABESP – ETA PILÕES

VP-02 RESERVATÓRIO DE AR

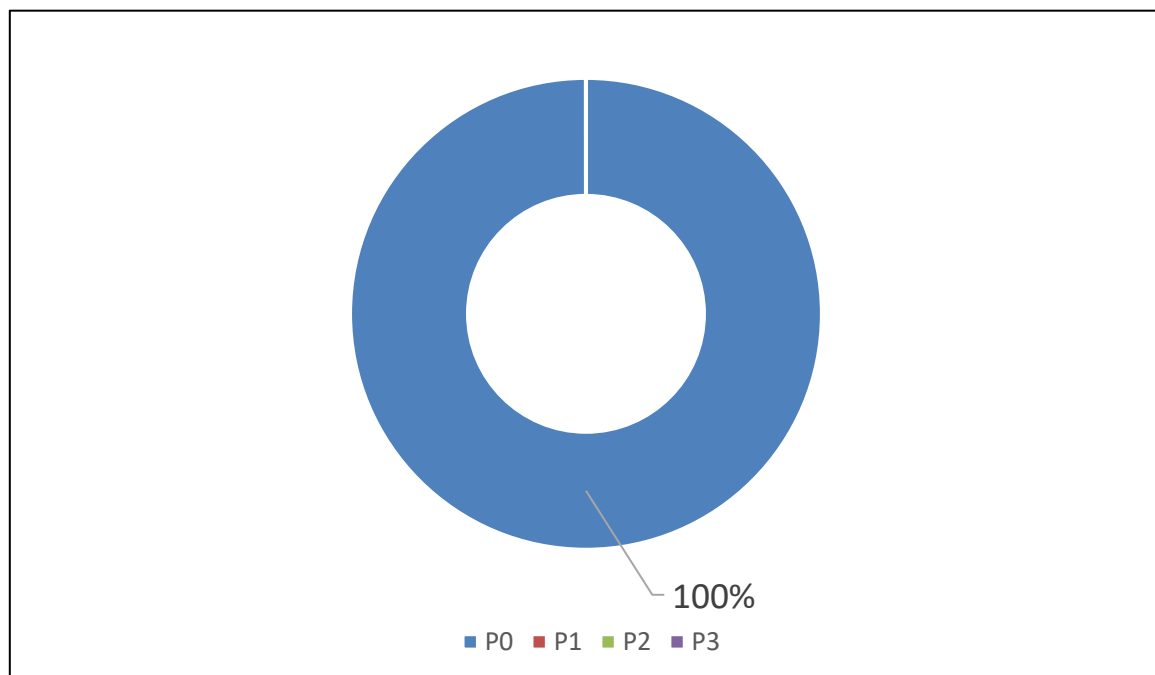
5.0 GRÁFICO DE PRIORIDADES

PRIORIDADES	TOTAL	PORCENTAGEM
P0 - Crítico	3	100%
P1 - Prioridade alta	0	0%
P2 - Prioridade média	0	0%
P3 - Prioridade baixa	0	0%
