RELATÓRIO DE INSPEÇÃO EM VASO DE PRESSÃO

SABESP - ETA 3

PULMÃO-01

RESERVATÓRIO DE AR

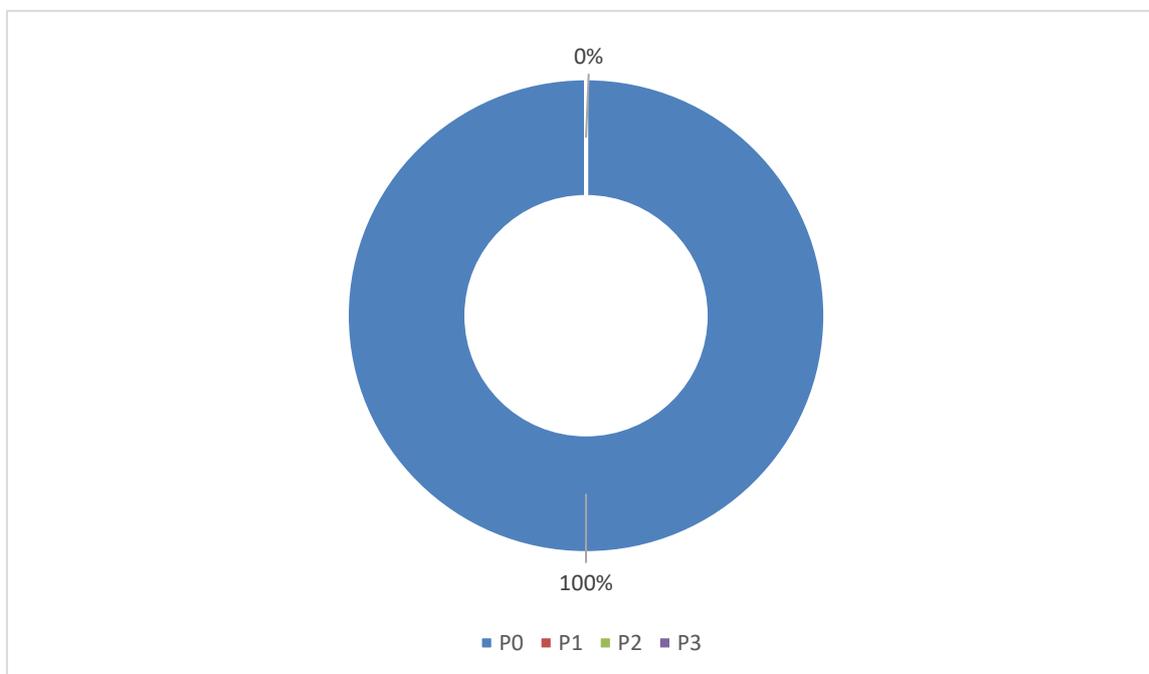
5.0 GRÁFICO DE PRIORIDADES

PRIORIDADES	TOTAL	PORCENTAGEM
P0 - Crítico	2	100%
P1 - Prioridade alta	0	0%
P2 - Prioridade média	0	0%
P3 - Prioridade baixa	0	0%

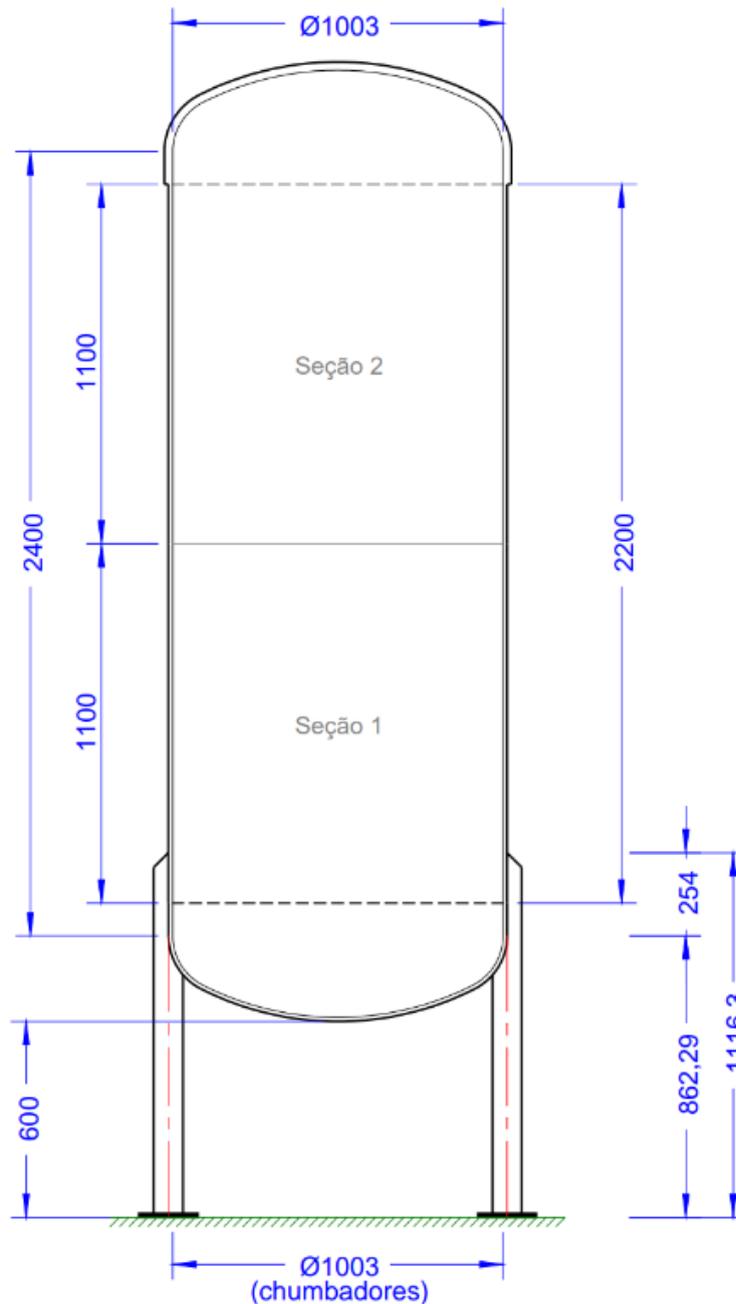
CROQUI DO VASO DE PRESSÃO

CLIENTE:	SABESP	OBRA:	2495
TAG:	PULMÃO-01	DESCRIÇÃO:	RESERVATÓRIO DE AR COMPRIMIDO
EXECUTANTE:	KLEBER DOS SANTOS SAMPAIO	DATA EXECUÇÃO:	05/04/2024

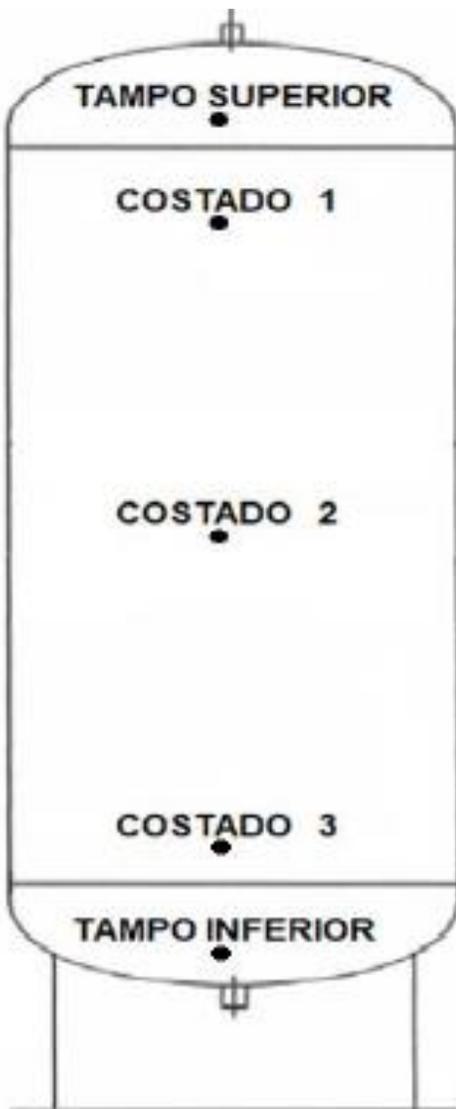
CROQUI DO ENSAIO

Foi realizado medição de espessura conforme consta na tabela abaixo.
LAUDO: APROVADO

PONTO MEDIDO	POSIÇÃO					ESPESSURA DE CALIBRAÇÃO (mm)	ESPESSURA ATUAL (mm)	ESPESSURA NOMINAL (mm)	ESPESSURA MÍNIMA (mm)	REDUÇÃO (mm)
	0°	90°	180°	270°	CENTRO					
TAMPO SUPERIOR	25,35	25,48	25,44	25,36	25,39	32,00	25,35	25,40	5,98	0,05
COSTADO 1	12,64	12,60	12,26	12,61	-	15,00	12,26	12,70	8,38	0,44
COSTADO 2	12,13	12,42	12,51	12,47	-	15,00	12,13	12,70	8,38	0,57
COSTADO 3	12,63	12,62	12,65	12,64	-	15,00	12,62	12,70	8,38	0,08
TAMPO INFERIOR	12,49	12,55	12,27	12,26	12,29	15,00	12,26	12,70	6,16	0,44
