SABESP – CUBATÃO/SP	
NR 13 - CALDEIRAS, VASOS DE PRESSÃO, TUBULAÇÕES E TANQUES METÁLICOS DE ARMAZENAMENTO	Relatório 13-0047	Página 1	
	Obra 2495	Revisão 0

RELATÓRIO DE INSPEÇÃO EM VASO DE PRESSÃO

SABESP - ETA 3

RESERVATÓRIO N°01 RESERVATÓRIO DE AR

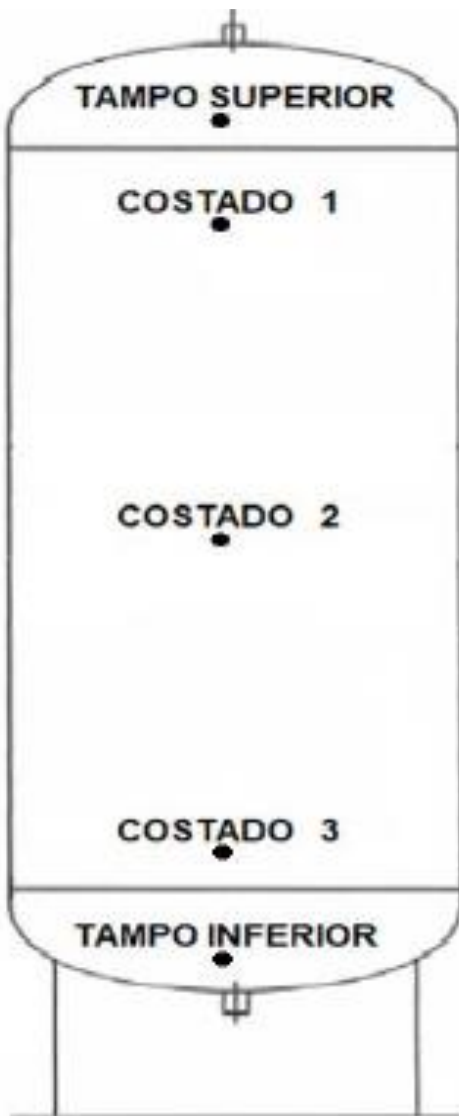
CROQUI DO ENSAIO

Foi realizado medição de espessura conforme consta na tabela abaixo.

LAUDO: APROVADO

PONTO MEDIDO	POSIÇÃO					ESPESSURA DE CALIBRAÇÃO (mm)	ESPESSURA ATUAL (mm)	ESPESSURA NOMINAL (mm)	ESPESSURA MÍNIMA (mm)	REDUÇÃO (mm)
	0°	90°	180°	270°	CENTRO					
TAMPO SUPERIOR	4,90	5,04	4,94	4,98	4,99	10,00	4,90	6,35	3,63	1,45
COSTADO 1	5,00	4,97	5,08	5,01	-	10,00	4,97	6,35	4,35	1,38
COSTADO 2	4,95	5,03	5,08	5,09	-	10,00	4,95	6,35	4,35	1,40
COSTADO 3	5,07	5,04	5,03	5,15	-	10,00	5,03	6,35	4,35	1,32
TAMPO INFERIOR	5,15	5,18	5,13	5,09	5,12	10,00	5,09	6,35	3,70	1,26
