SABESP – CUBATÃO/SP	
NR 13 - CALDEIRAS, VASOS DE PRESSÃO, TUBULAÇÕES E TANQUES METÁLICOS DE ARMAZENAMENTO	Relatório 13-0048	Página 1	
	Obra 2497	Revisão 0

RELATÓRIO DE INSPEÇÃO EM VASO DE PRESSÃO

SABESP - ETA 3

RESERVATÓRIO N°02 RESERVATÓRIO DE AR

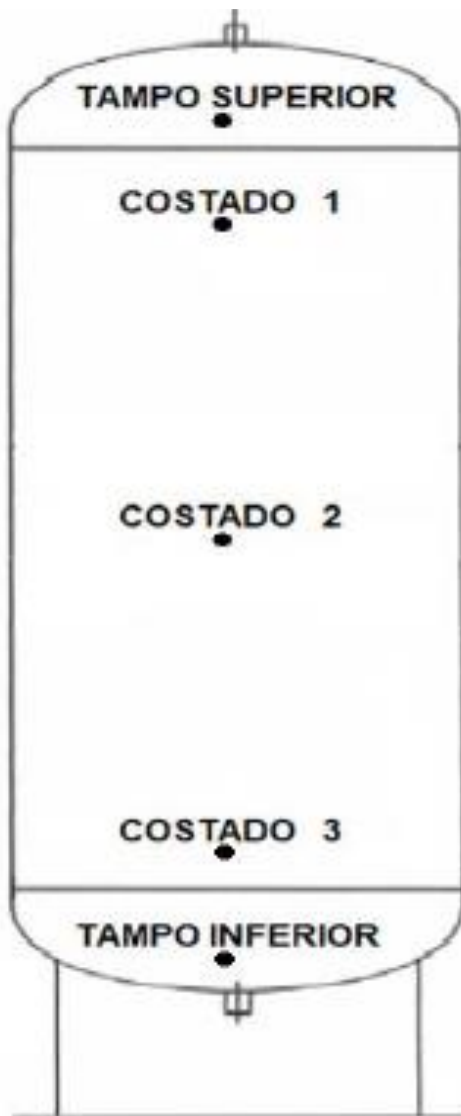
CROQUI DO ENSAIO

LAUDO: APROVADO

PONTO MEDIDO	POSIÇÃO					ESPESSURA DE CALIBRAÇÃO (mm)	ESPESSURA ATUAL (mm)	ESPESSURA NOMINAL (mm)	ESPESSURA MÍNIMA (mm)	REDUÇÃO (mm)
	0°	90°	180°	270°	CENTRO					
TAMPO SUPERIOR	5,13	5,10	4,89	5,13	5,10	10,00	4,89	6,35	3,63	1,46
COSTADO 1	5,26	5,23	5,24	5,23	-	10,00	5,23	6,35	4,35	1,12
COSTADO 2	5,36	5,31	5,22	5,17	-	10,00	5,17	6,35	4,35	1,18
COSTADO 3	5,14	5,31	5,17	5,32	-	10,00	5,14	6,35	4,35	1,21
TAMPO INFERIOR	5,33	5,37	5,32	5,31	5,27	10,00	5,27	6,35	3,70	1,08
