<p>LALLEMAND - PIRACICABA-SP</p>	
<p>RELATÓRIO DE INSPEÇÃO NR-11</p>	<p>Relatório 11-0336</p>	<p>Página 1</p>	
	<p>Obra 10096</p>	<p>Revisão 0</p>

INSPEÇÃO CONFORME NORMA REGULAMENTADORA Nº 11

Corrente de Içamento 3 Pernas (eslinga)

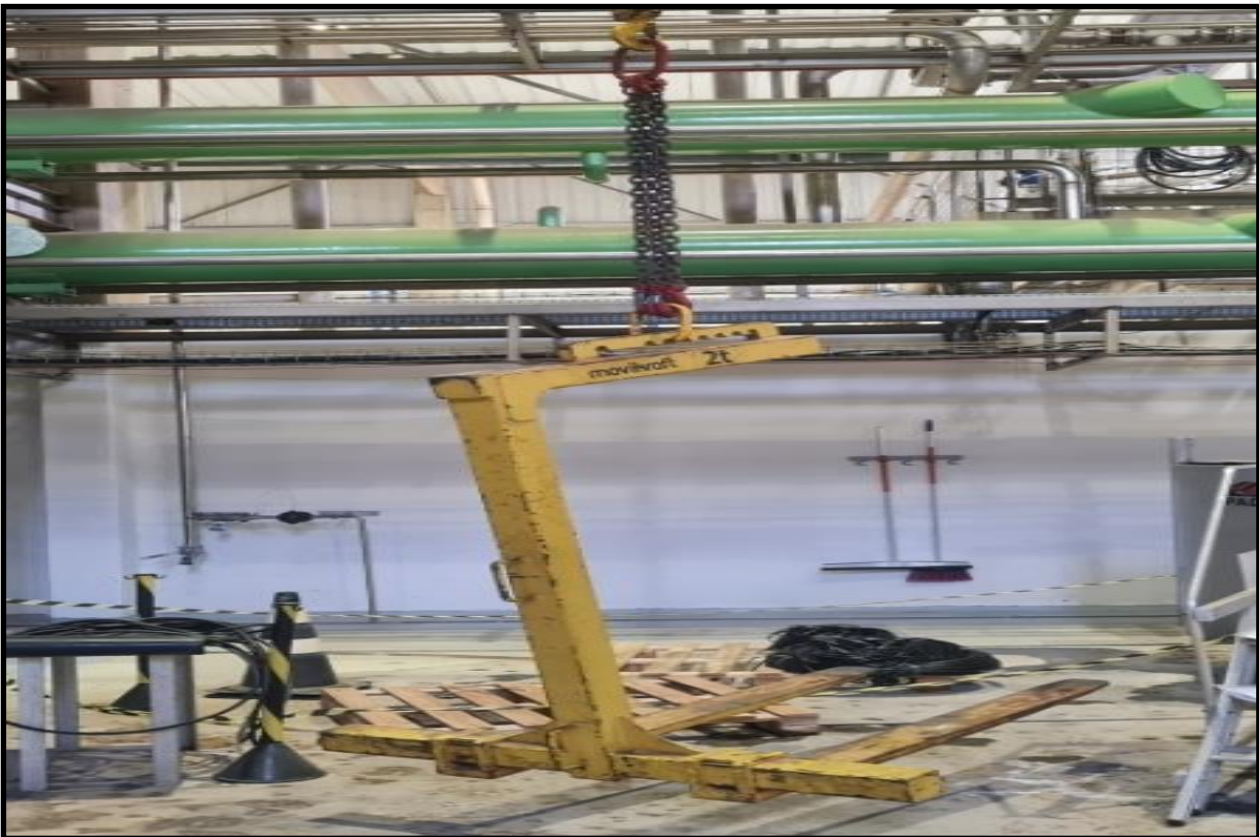
12.3 TESTE DE CARGA OPERACIONAL

Foi realizado Teste de Carga Operacional na Corrente
LAUDO : APROVADO

No dia 01/03/2023 foi realizado o Teste de Carga Operacional, onde foi levantado o dispositivo durante cinco minutos obtendo resultados satisfatórios.
