<b>LALLEMAND</b>	<b>LALLEMAND - PIRACICABA-SP</b>	
		Relatório 11-0334	Página 1
<b>RELATÓRIO DE INSPEÇÃO NR-11</b>		Obra 10096	Revisão 0

# INSPEÇÃO CONFORME NORMA REGULAMENTADORA Nº 11

### Dispositivo de Içamento da Tampa

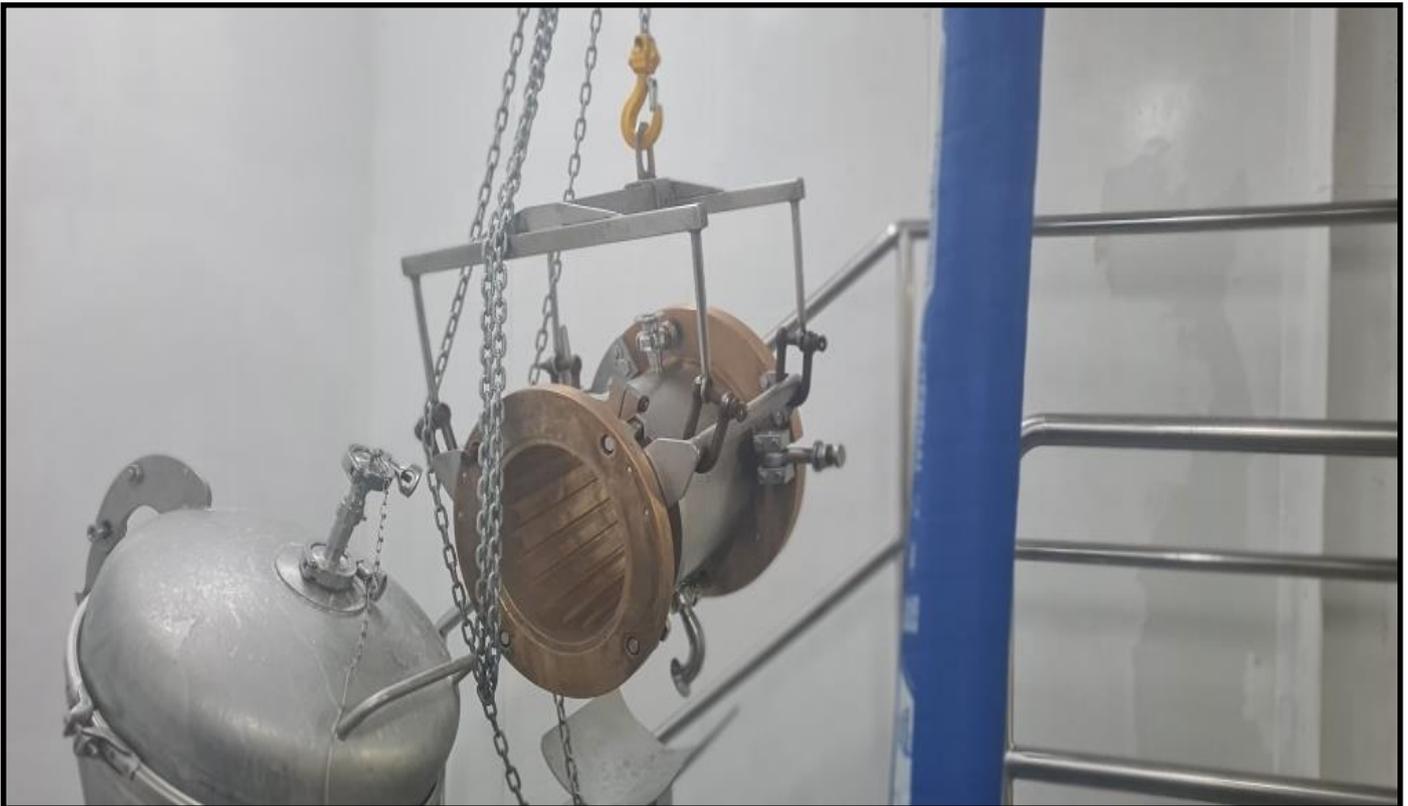
# 10.3 TESTE DE CARGA OPERACIONAL

Foi realizado Teste de Carga Operacional no Dispositivo de içamento da tampa  
**LAUDO : APROVADO**

No dia 04/06/2024 foi realizado o Teste de Carga Operacional, onde foi içado uma peça durante cinco minutos obtendo resultados satisfatórios.
