| <p><b>RELATÓRIO DE INSPEÇÃO<br/>NR-11</b></p> | <p>Relatório 11-0338</p> | <p>Página 1</p> | |

# INSPEÇÃO CONFORME NORMA REGULAMENTADORA Nº 11

## LALLEMAND

## Ponte Rolante 3,2T

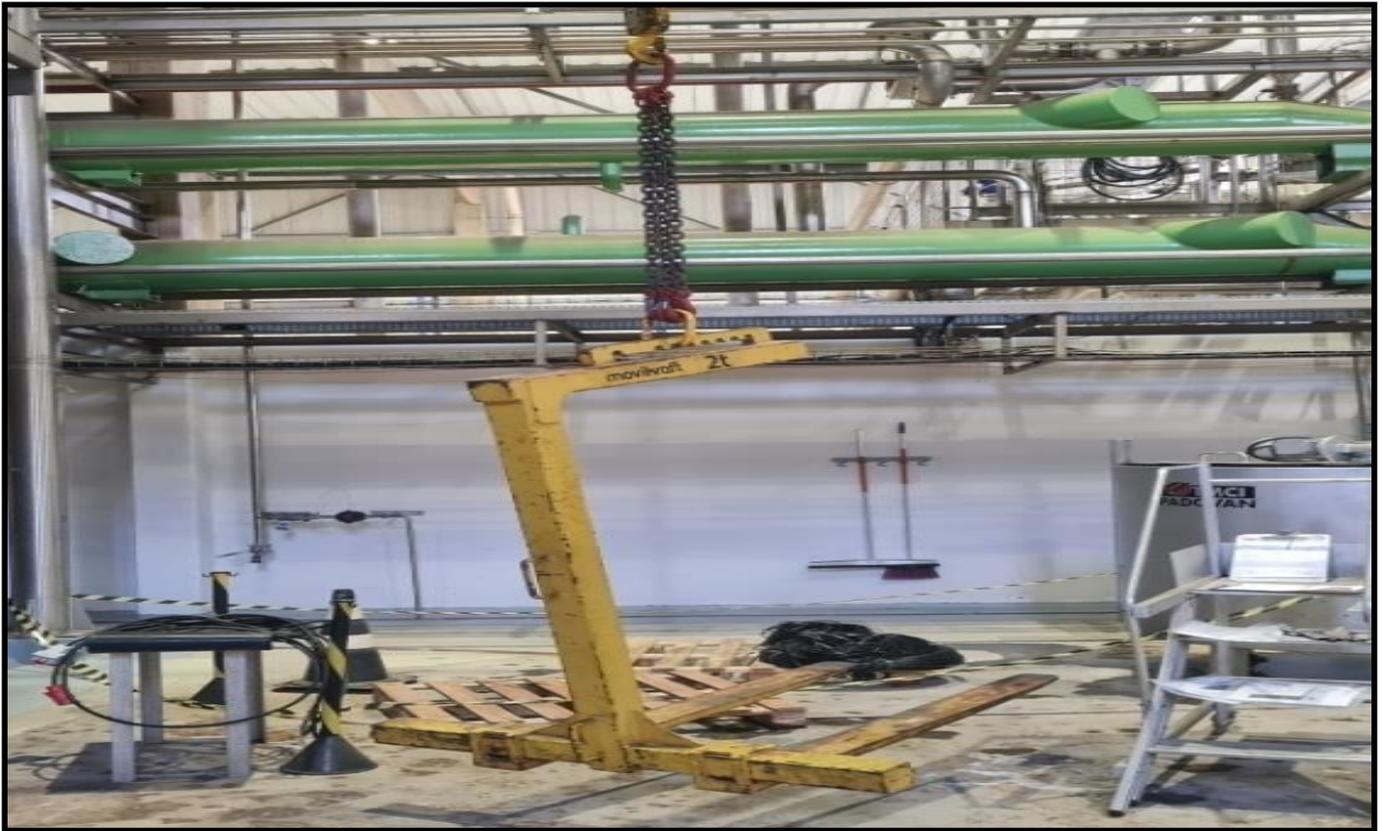
# 11.4 - Teste de Carga Operacional

Foi realizado Teste de Carga Operacional na Ponte Rolante  
**LAUDO : APROVADO**

No dia 04/06/2024 foi realizado o Teste de Carga Operacional, onde foi levantado um dispositivo cinco minutos obtendo resultados satisfatórios.
