<p>LALLEMAND - PIRACICABA-SP</p>	
<p>RELATÓRIO DE INSPEÇÃO NR-11</p>		<p>Relatório 11-0343</p>	<p>Página 1</p>
		<p>Obra 10096</p>	<p>Revisão 0</p>

INSPEÇÃO CONFORME NORMA REGULAMENTADORA Nº 11

Talha Catraca 0,75T (nova)

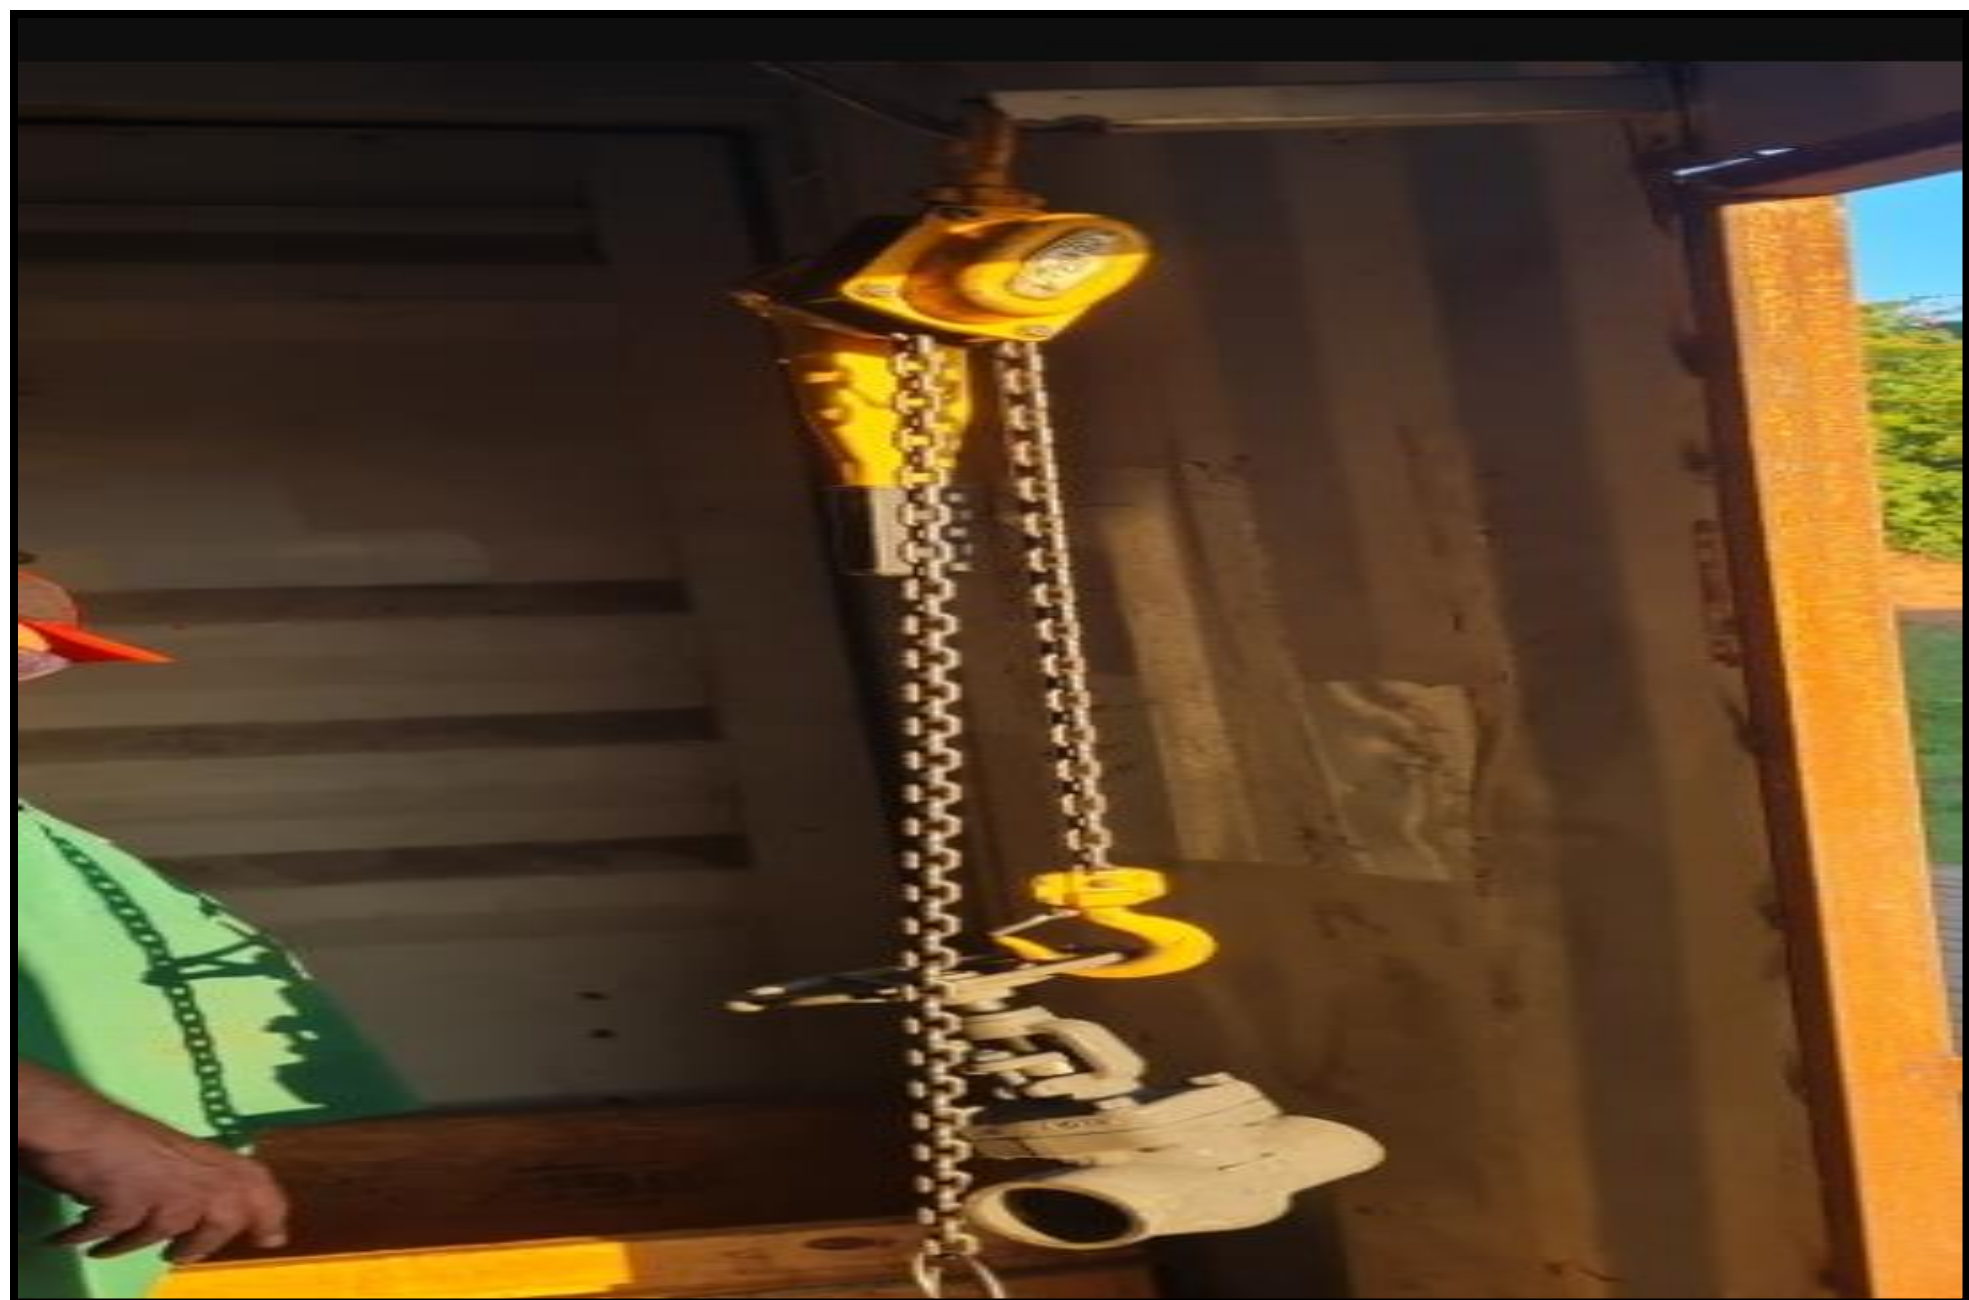
RESULTADO
Foi realizado Teste de Carga Operacional na Talha Catraca LAUDO : APROVADO

No dia 05/06/2024 foi realizado o Teste de Carga Operacional, onde foi levantado uma ferramenta do processo de fabricação durante cinco minutos obtendo resultados satisfatórios.
