LALLEMAND	LALLEMAND - PIRACICABA-SP	
		Relatório 11-0344	Página 1
RELATÓRIO DE INSPEÇÃO NR-11		Obra 10096	Revisão 0

INSPEÇÃO CONFORME NORMA REGULAMENTADORA Nº 11

Talha Catraca 0,75T

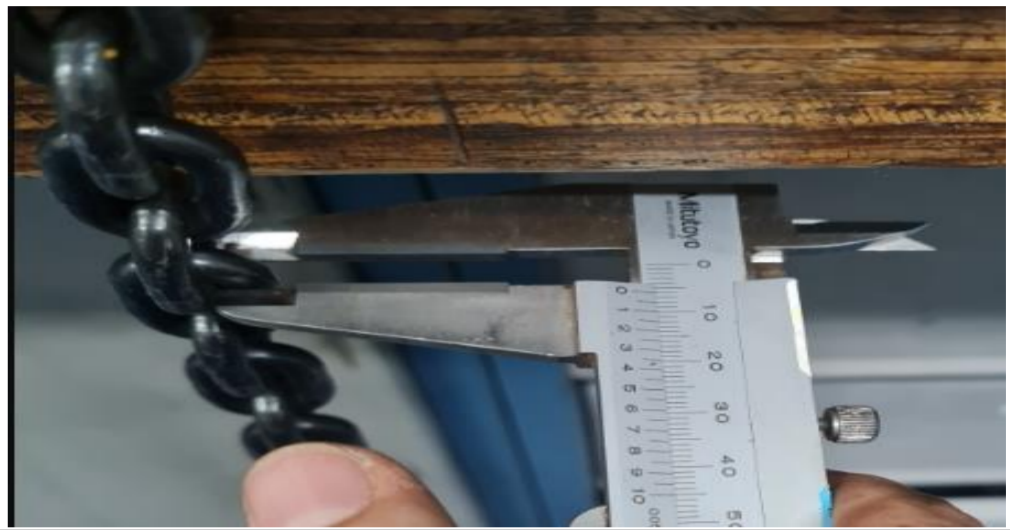
Nº	LOCAL DE INSPEÇÃO	TIPO	SITUAÇÃO ENCONTRADA	RECOMENDAÇÃO	PRIORIDADE	FOTO
1	EXTERNA	INSPEÇÃO	Durante a inspeção foi realizada a avaliação dimensional na corrente do equipamento.	NADA CONSTA	-

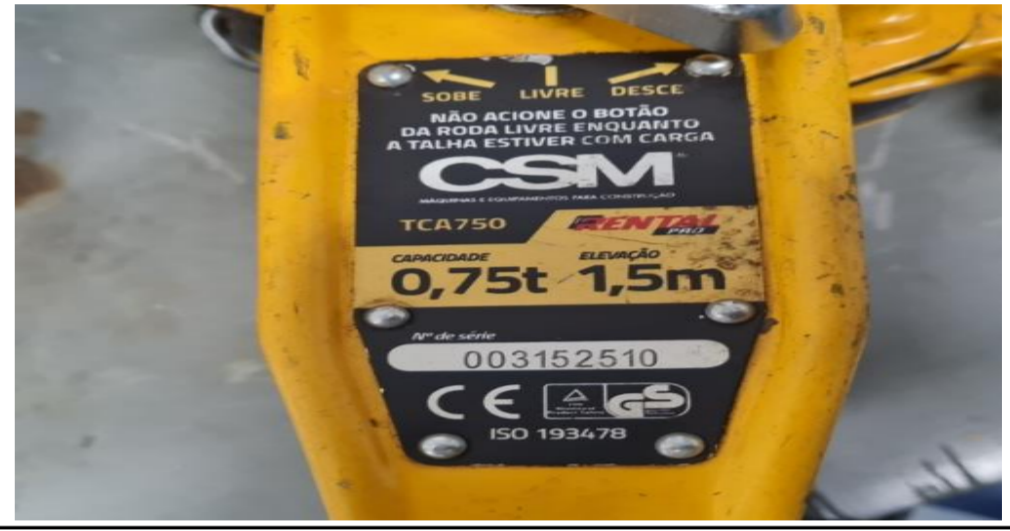
2	EXTERNA	INSPEÇÃO	Durante esta inspeção foi verificado que a talha manual encontra-se com a plaqueta de identificação	NADA CONSTA	-

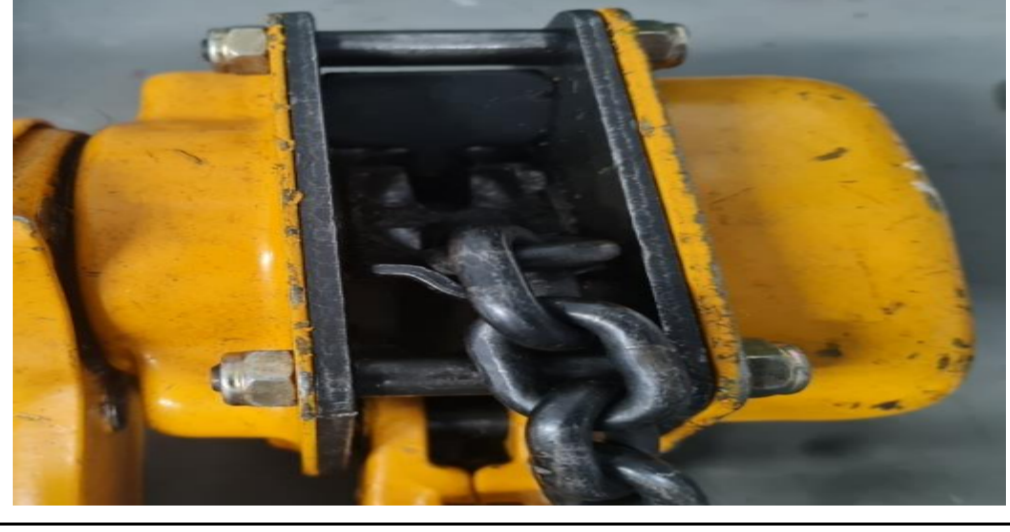
3	EXTERNA	INSPEÇÃO	Durante a presente inspeção foi evidenciado que a corrente encontra-se sem lubrificação.	Recomenda-se realizar a lubrificação do cabo de aço, a fim de manter sua integridade e evitar a degradação do mesmo.	P-3

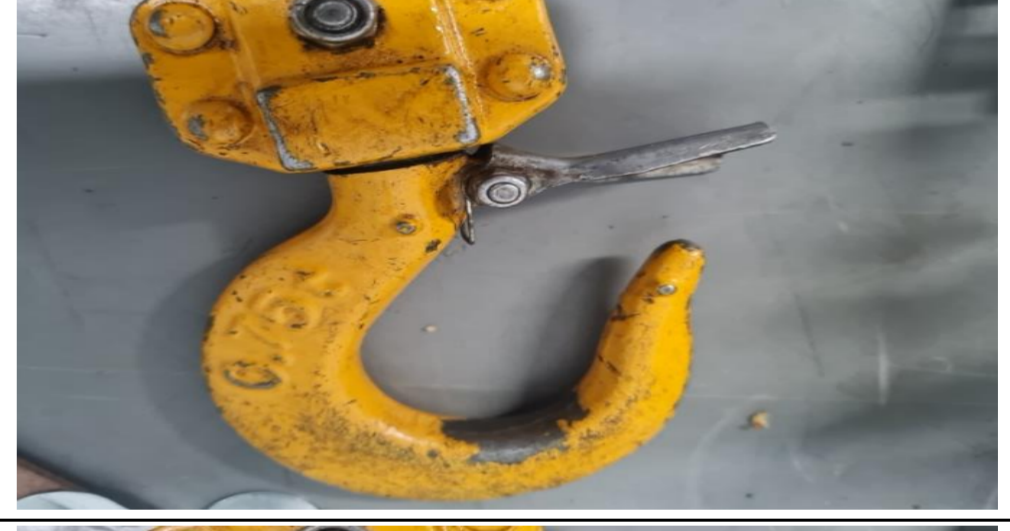
4	EXTERNA	INSPEÇÃO	Durante a presente inspeção foi evidenciado que o gancho inferior encontra-se com descascamento de tinta.	Necessário realizar o tratamento do gancho a fim de manter sua integridade e evitar processos corrosivos.	P-3

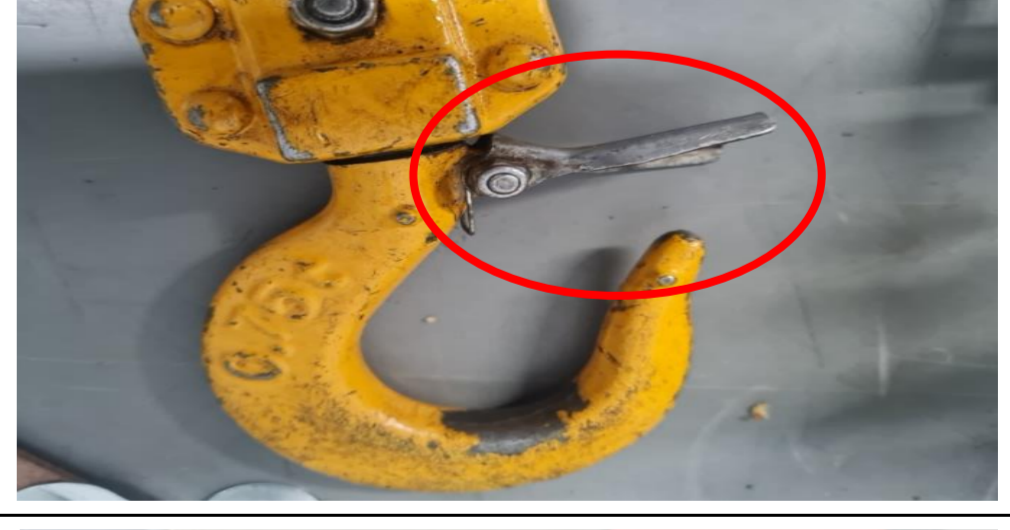
EXTERNA	INSPEÇÃO	Durante a inspeção foi evidenciado que a trava do gancho está danificada	Necessário realizar a instalação da trava no gancho, a fim de proporcionar segurança no transporte de cargas e na circulação de pessoas.	P-0

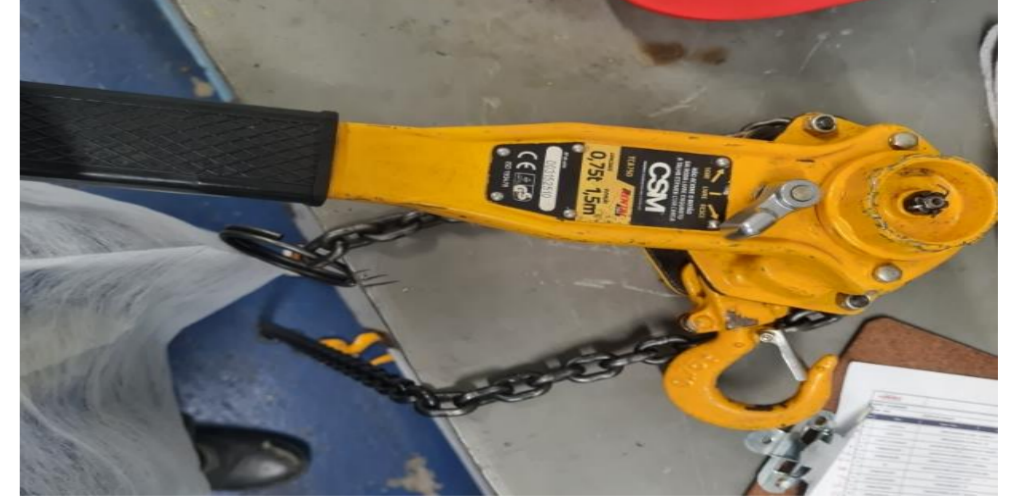
6	EXTERNA	INSPEÇÃO	Durante a inspeção foi evidenciado a necessidade de aperto nos parafusos e porcas	Necessário que após a utilização de 40 horas efetuar reaperto.	P-3

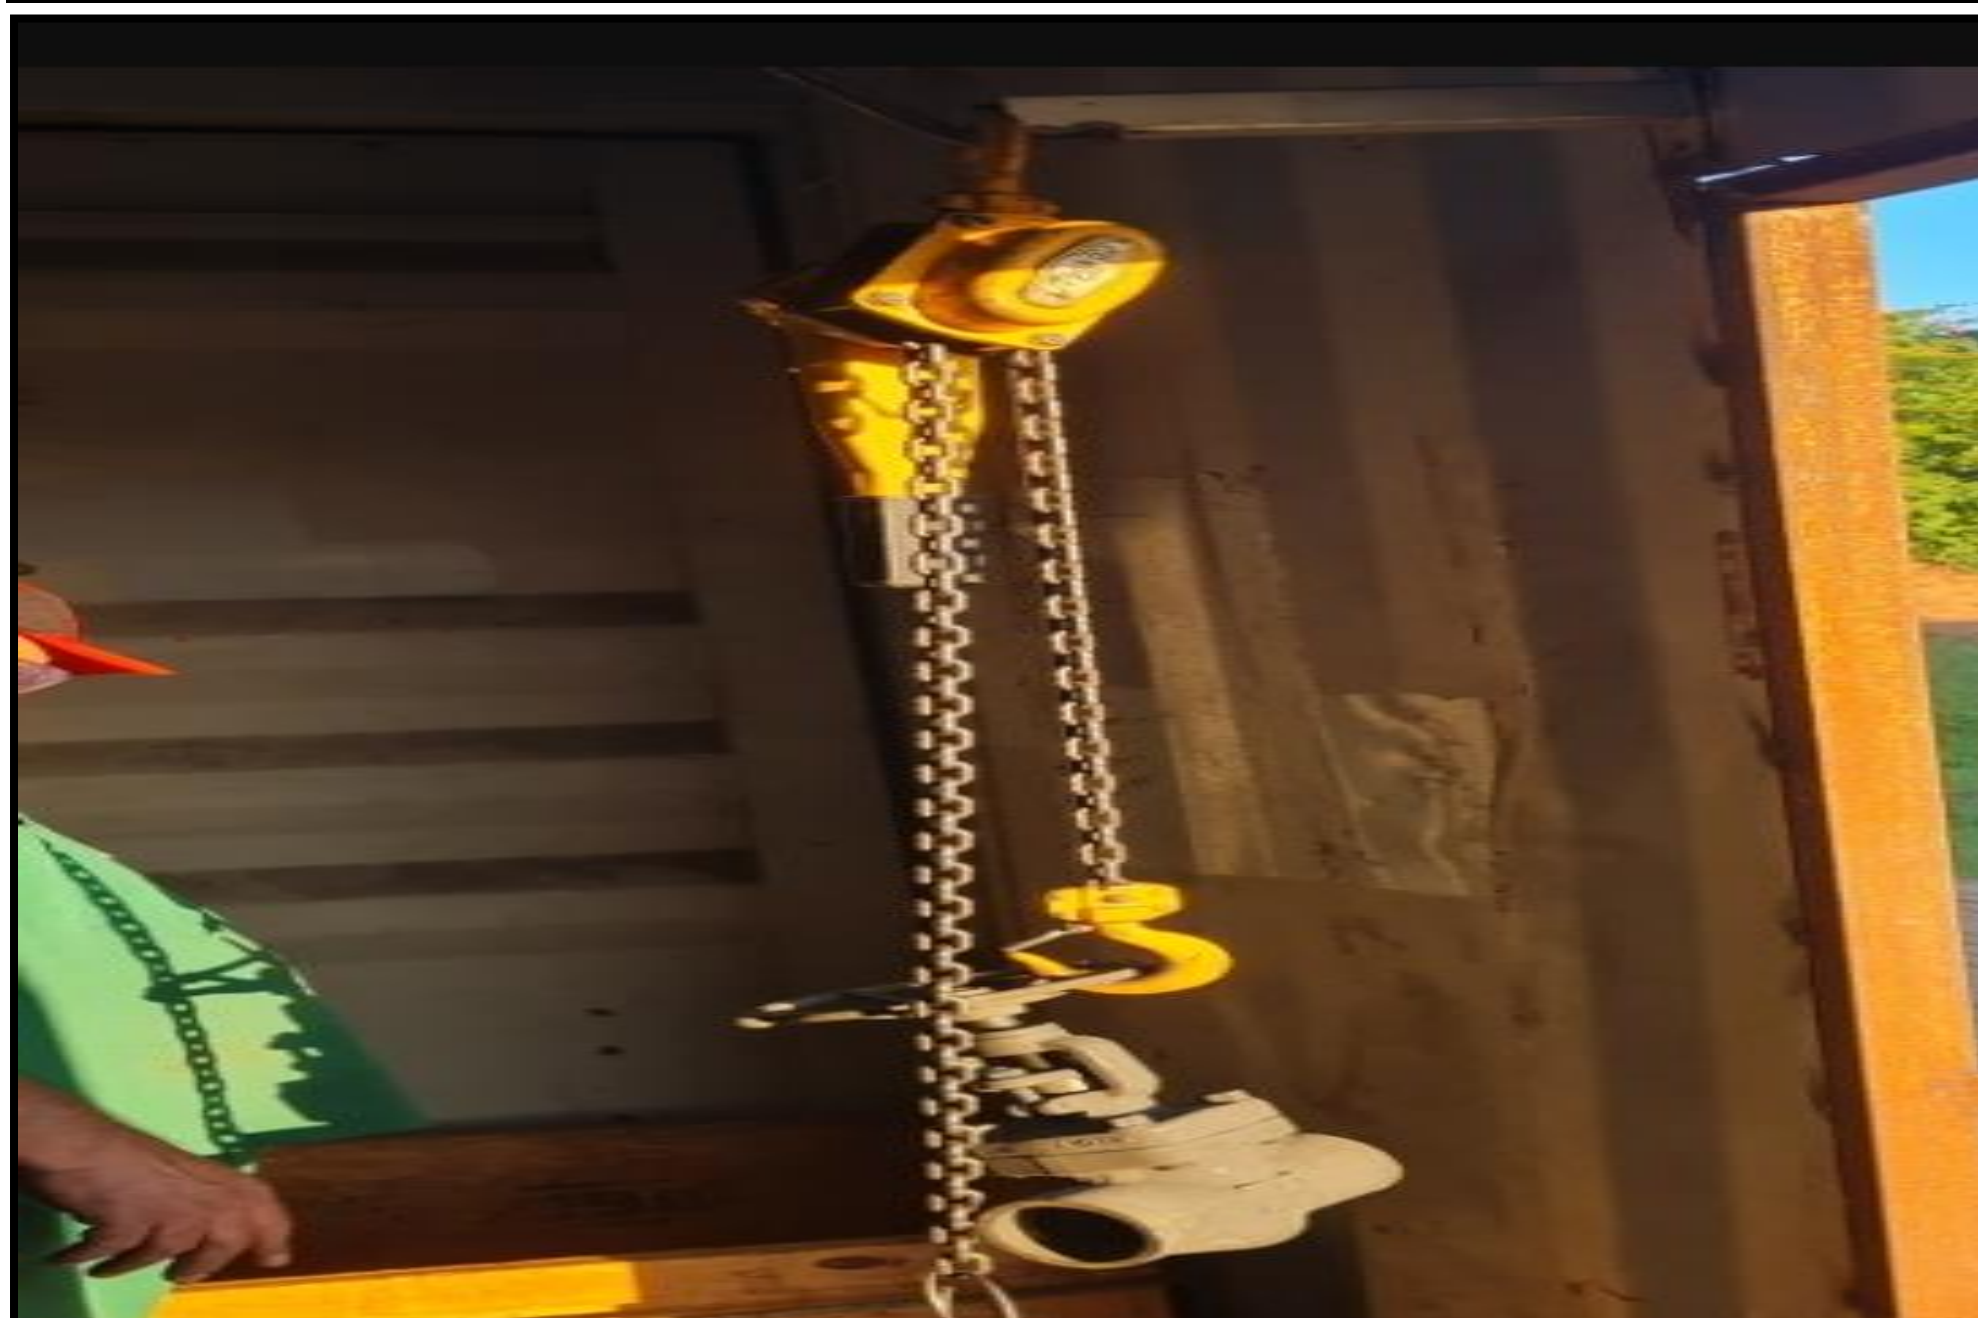
RESULTADO
Foi realizado Teste de Carga Operacional na Talha Catraca LAUDO : APROVADO

No dia 05/06/2024 foi realizado o Teste de Carga Operacional, onde foi levantado uma ferramenta do processo de fabricação durante cinco minutos obtendo resultados satisfatórios.
