LALLEMAND	LALLEMAND - PIRACICABA-SP	
		Relatório 11-0341	Página 1
RELATÓRIO DE INSPEÇÃO NR-11	Obra 10096	Revisão 0

INSPEÇÃO CONFORME NORMA REGULAMENTADORA Nº 11

Talha Catraca 0,75T - Nova 3

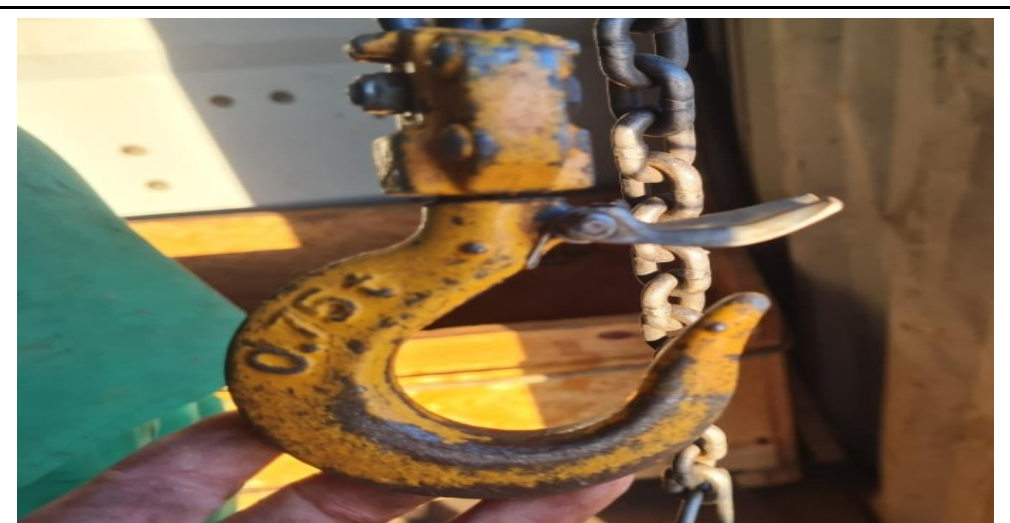
Nº	LOCAL DE INSPEÇÃO	TIPO	SITUAÇÃO ENCONTRADA	RECOMENDAÇÃO	PRIORIDADE	FOTO
1	EXTERNA	INSPEÇÃO	Durante a inspeção foi realizada a avaliação dimensional na corrente do equipamento.	NADA CONSTA	-	 
2	EXTERNA	INSPEÇÃO	Durante esta inspeção foi verificado que a talha manual encontra-se com a plaqueta de identificação	NADA CONSTA	-	 
3	EXTERNA	INSPEÇÃO	Durante a presente inspeção foi evidenciado que a corrente encontra-se sem lubrificação.	Recomenda-se realizar a lubrificação do cabo de aço, a fim de manter sua integridade e evitar a degradação do mesmo.	P-3	 
4	EXTERNA	INSPEÇÃO	Durante a presente inspeção foi evidenciado que o gancho inferior encontra-se com descascamento de tinta.	Necessário realizar o tratamento do gancho a fim de manter sua integridade e evitar processos corrosivos.	P-3

5	EXTERNA	INSPEÇÃO	Durante a inspeção foi evidenciado que a trava do gancho está danificada	Necessário realizar a instalação da trava no gancho, a fim de proporcionar segurança no transporte de cargas e na circulação de pessoas.	P-0

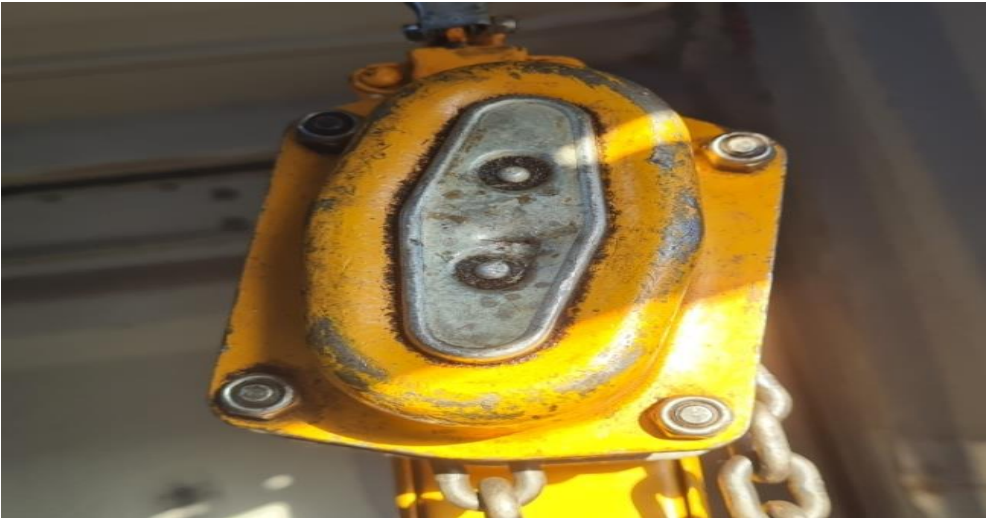
Nº	LOCAL DE INSPEÇÃO	TIPO	SITUAÇÃO ENCONTRADA	RECOMENDAÇÃO	PRIORIDADE	FOTO
7	EXTERNA	INSPEÇÃO	Durante a inspeção foi evidenciado a necessidade de aperto nos parafusos e porcas	Necessário que após a utilização de 40 horas efetuar reaperto.	P-3

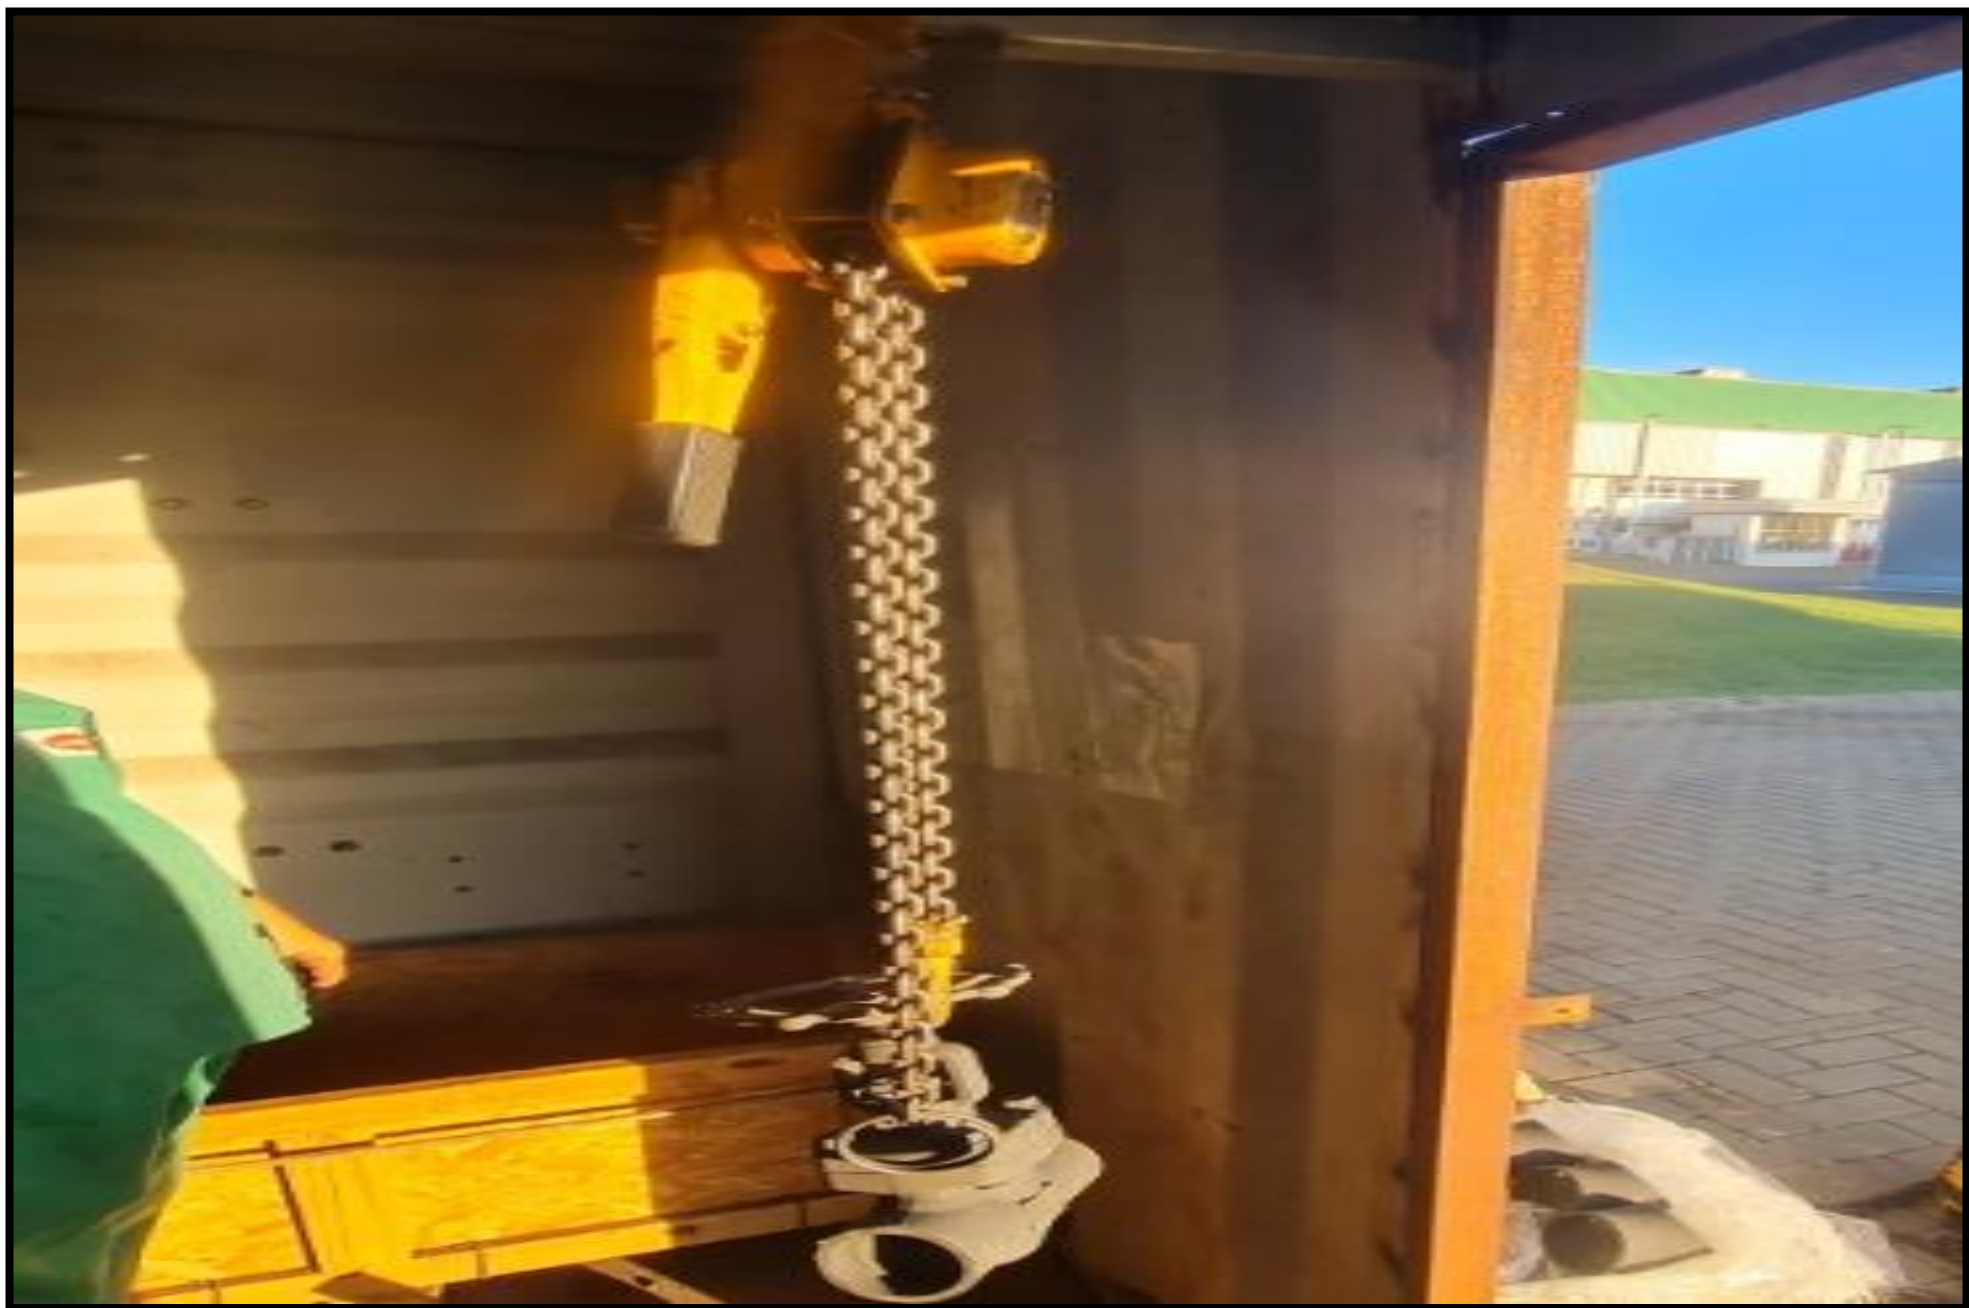
Foi realizado Teste de Carga Operacional na Talha Catraca 0,75 nova 3
LAUDO : APROVADO

No dia 05/06/2024 foi realizado o Teste de Carga Operacional, onde foi levantado uma ferramenta do processo de fabricação durante cinco minutos obtendo resultados satisfatórios.
