<b>LALLEMAND</b>	<b>LALLEMAND - PIRACICABA-SP</b>	
		Relatório 11-0340	Página 1
<b>RELATÓRIO DE INSPEÇÃO NR-11</b>	Obra 10096	Revisão 0

## INSPEÇÃO CONFORME NORMA REGULAMENTADORA Nº 11

## Talha Catraca 0,75T - Nova 4

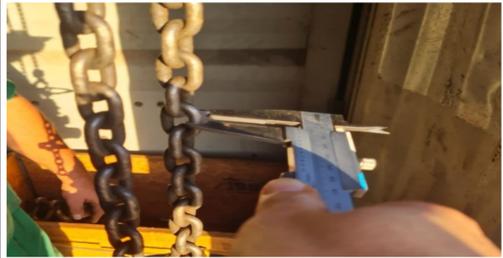
Nº	LOCAL DE INSPEÇÃO	TIPO	SITUAÇÃO ENCONTRADA	RECOMENDAÇÃO	PRIORIDADE	FOTO
1	EXTERNA	INSPEÇÃO	Durante a inspeção foi realizada a avaliação dimensional na corrente do equipamento.	NADA CONSTA	-

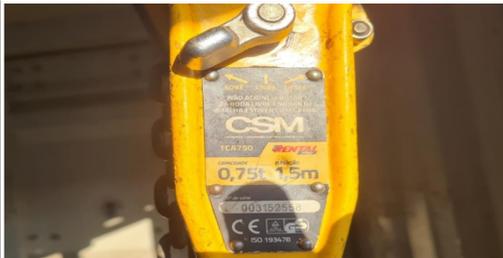
2	EXTERNA	INSPEÇÃO	Durante esta inspeção foi verificado que a talha manual encontra-se com a plaqueta de identificação	NADA CONSTA	-

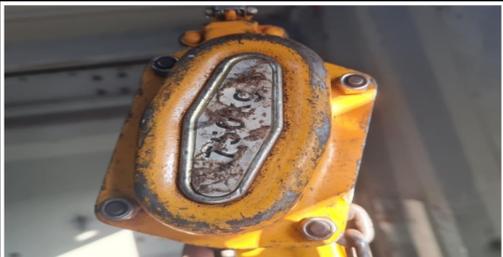
3	EXTERNA	INSPEÇÃO	Durante a presente inspeção foi evidenciado que a placa de identificação de carga encontra-se com descascamento.	Necessário realizar o tratamento na placa de identificação de carga a fim de manter sua integridade e evitar processos corrosivos.	P-3

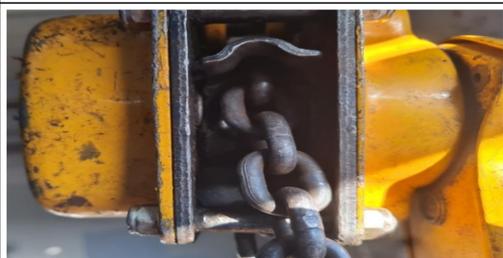
4	EXTERNA	INSPEÇÃO	Durante a presente inspeção foi evidenciado que a corrente encontra-se sem lubrificação.	Recomenda-se realizar a lubrificação do cabo de aço, a fim de manter sua integridade e evitar a degradação do mesmo.	P-3

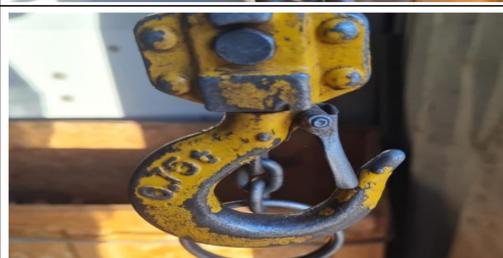
5	EXTERNA	INSPEÇÃO	Durante a presente inspeção foi evidenciado que o gancho inferior encontra-se com descascamento de tinta.	Necessário realizar o tratamento do gancho a fim de manter sua integridade e evitar processos corrosivos.	P-3

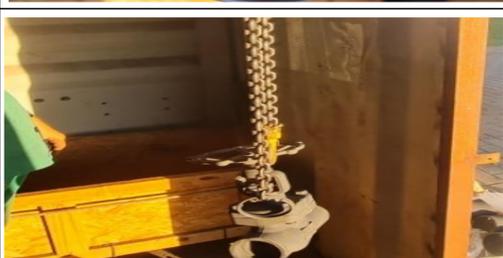
6	EXTERNA	INSPEÇÃO	Durante a inspeção foi realizado o teste de carga operacional.	NADA CONSTA	-

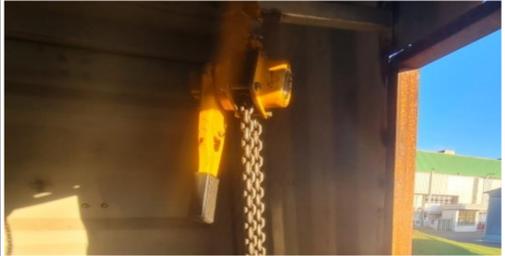
Nº	LOCAL DE INSPEÇÃO	TIPO	SITUAÇÃO ENCONTRADA	RECOMENDAÇÃO	PRIORIDADE	FOTO
7	EXTERNA	INSPEÇÃO	Durante a inspeção foi evidenciado a necessidade de aperto nos parafusos e porcas	Necessário que após a utilização de 40 horas efetuar reaperto.	P-3

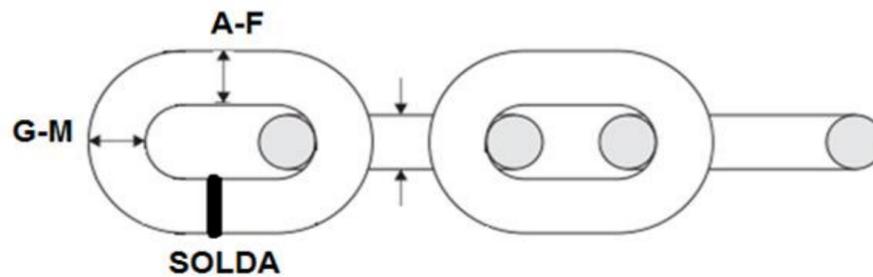
Foi realizado a medição do diâmetro do elo da corrente através de paquímetro conforme norma NR-11, e as mesmas constam na tabela abaixo.  
**LAUDO: APROVADO**

Locais onde foram coletadas as medidas.

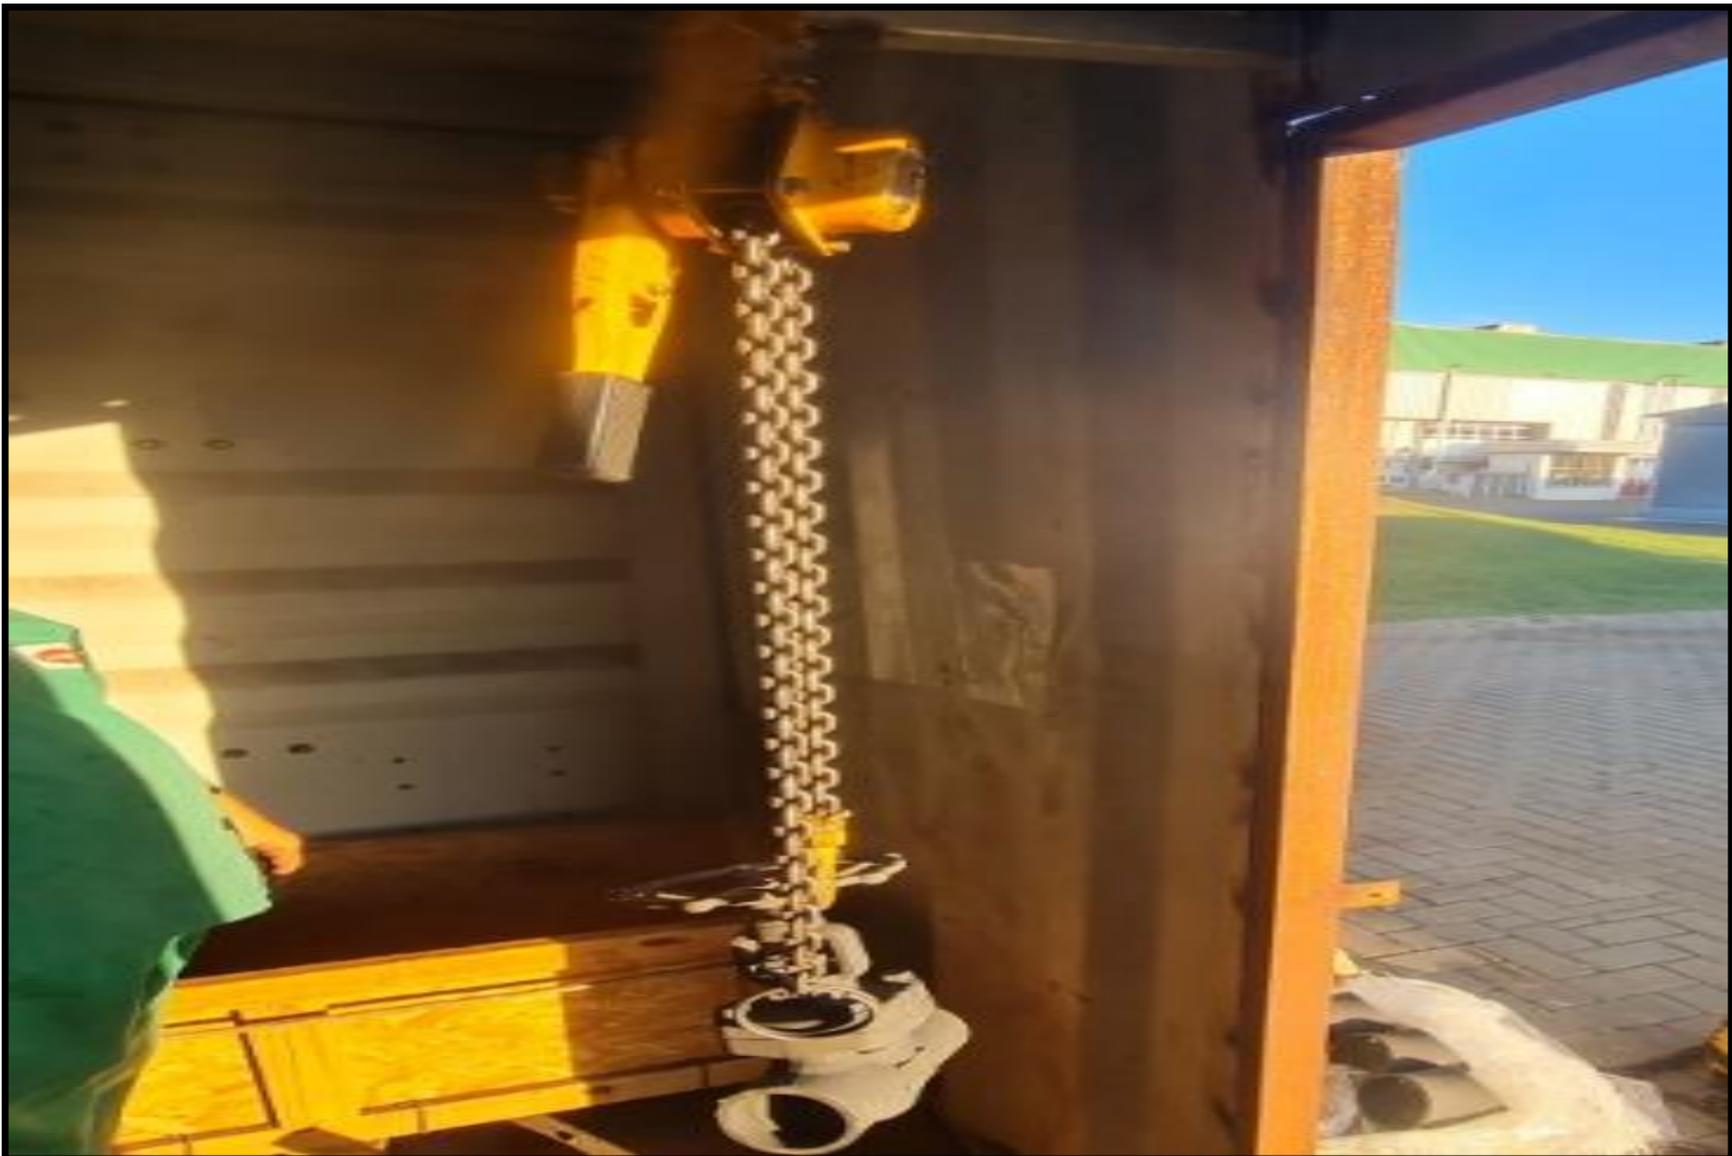
Foi realizado Teste de Carga Operacional na Talha Catraca 0,75 nova 4  
**LAUDO : APROVADO**

No dia 05/06/2024 foi realizado o Teste de Carga Operacional, onde foi levantado uma ferramenta do processo de fabricação durante cinco minutos obtendo resultados satisfatórios.
