LALLEMAND - PIRACICABA-SP	
RELATÓRIO DE INSPEÇÃO NR-11

INSPEÇÃO CONFORME NORMA REGULAMENTADORA Nº 11

Talha Elétrica 2T

Cliente:	Lallemand	Data:	11/06/2024
Identificação / Tag:	Talha elétrica 2 toneladas - monovia	Nº do Relatório:	11-0347
Serviço:	NR-11	Norma de Ref.:	Conforme Portaria MTPS n.º 505, de 29 de abril de 2016.

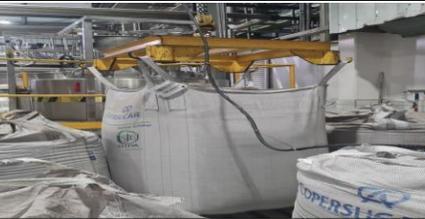
Nº	LOCAL DE INSPEÇÃO	TIPO	SITUAÇÃO ENCONTRADA	RECOMENDAÇÃO	PRIORIDADE	FOTO
1	EXTERNA	INSPEÇÃO	Durante a inspeção foi realizado teste operacional de carga no equipamento.	NADA CONSTA	-

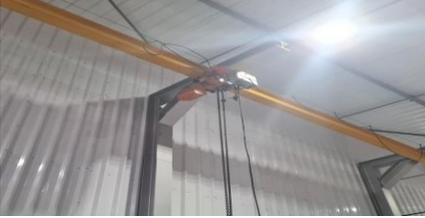
2	EXTERNA	INSPEÇÃO	Estrutura de sustentação da talhão não possui identificação de cálculo estrutural.	Quando for utilizar a talha, necessário verificar se a estrutura de ancoragem suporta e foi projetada para o mesmo.	P-1

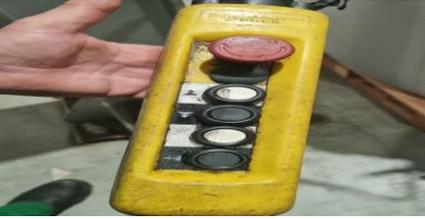
3	EXTERNA	INSPEÇÃO	Durante a presente inspeção, foi evidenciado que o controle de comando encontra-se em boas condições de funcionamento e conservação.	NADA CONSTA	-

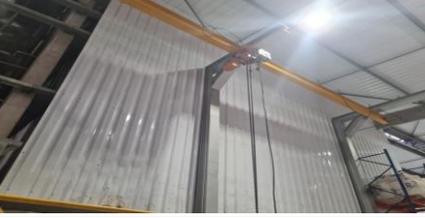
4	EXTERNA	INSPEÇÃO	Durante a presente inspeção foi evidenciado que a área de movimentação de carga, encontra-se sem sinalização e demarcação	Necessário instalar mecanismos de delimitação e sinalização, nas áreas destinadas a circulação de cargas suspensas, a fim de evitar riscos de esmagamento.	P-1

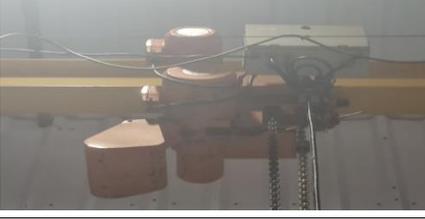
5	EXTERNA	INSPEÇÃO	Durante a inspeção foi evidenciado que o equipamento não possui TAG de identificação.	Necessário providenciar TAG de identificação do equipamento.	P-3

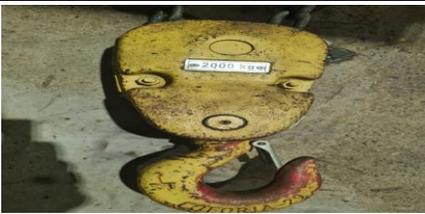
Nº	LOCAL DE INSPEÇÃO	TIPO	SITUAÇÃO ENCONTRADA	RECOMENDAÇÃO	PRIORIDADE	FOTO
6	EXTERNA	INSPEÇÃO	Durante a presente inspeção foi evidenciado que o gancho inferior encontra-se com descascamento de tinta.	Necessário realizar o tratamento do gancho a fim de manter sua integridade e evitar processos corrosivos.	P-3

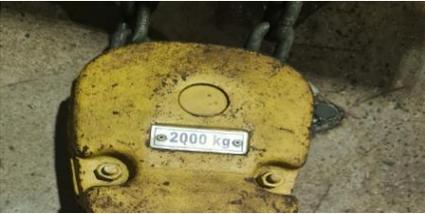
7	EXTERNA	INSPEÇÃO	Durante a presente inspeção foi evidenciado que o gancho encontra-se com capacidade.	NADA CONSTA	-

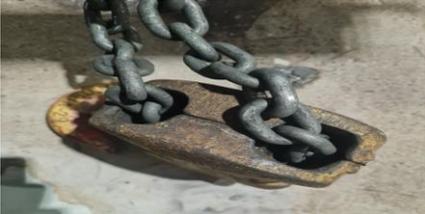
8	EXTERNA	INSPEÇÃO	Durante a presente inspeção foi evidenciado que o cabo de aço encontra-se sem lubrificação.	Recomenda-se realizar a lubrificação do cabo de aço, a fim de manter sua integridade e evitar a degradação do mesmo.	P-3

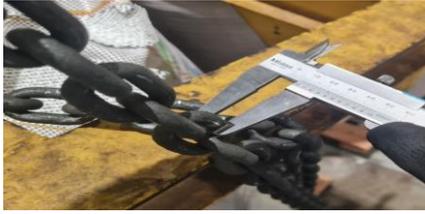
9	EXTERNA	INSPEÇÃO	Durante a inspeção foi realizado dimensional nas correntes do equipamento.	NADA CONSTA	-

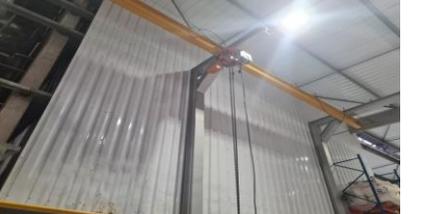
10	EXTERNA	INSPEÇÃO	Durante a presente inspeção foi evidenciado que o equipamento encontra-se fora do alcance.	Necessário providenciar acesso que permita a aproximação ao equipamento em inspeções futuras.	P-3

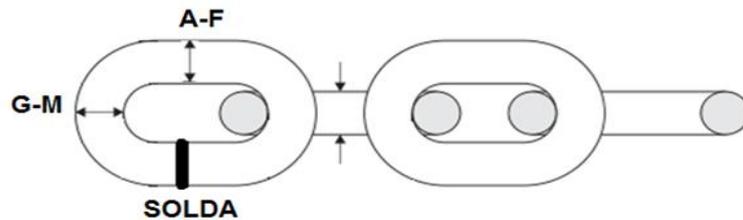
Foi realizado a medição do diâmetro do elo da corrente através de paquímetro conforme norma NR-11, e as mesmas constam na tabela abaixo.

PONTO MEDIDO corrente	Ø nominal (mm)	Ø Mínimo (mm) (Redução em 10%)	Ø Medido (mm)	Redução do Ø em %	PONTO MEDIDO corrente	Ø nominal (mm)	Ø Mínimo (mm) (Redução em 10%)	Ø Medido (mm)	Redução do Ø em %
A	9,00	8,20	9,00	0,0	G	9,00	8,20	9,00	0,0
B	9,00	8,20	9,00	0,0	H	9,00	8,20	8,85	1,7
C	9,00	8,20	9,00	0,0	I	9,00	8,20	9,00	0,0
D	9,00	8,20	9,00	0,0	J	9,00	8,20	8,80	2,2
E	9,00	8,20	8,90	1,1	L	9,00	8,20	9,00	0,0
F	9,00	8,20	9,00	0,0	M	9,00	8,20	9,00	0,0

Locais onde foram coletadas as medidas.

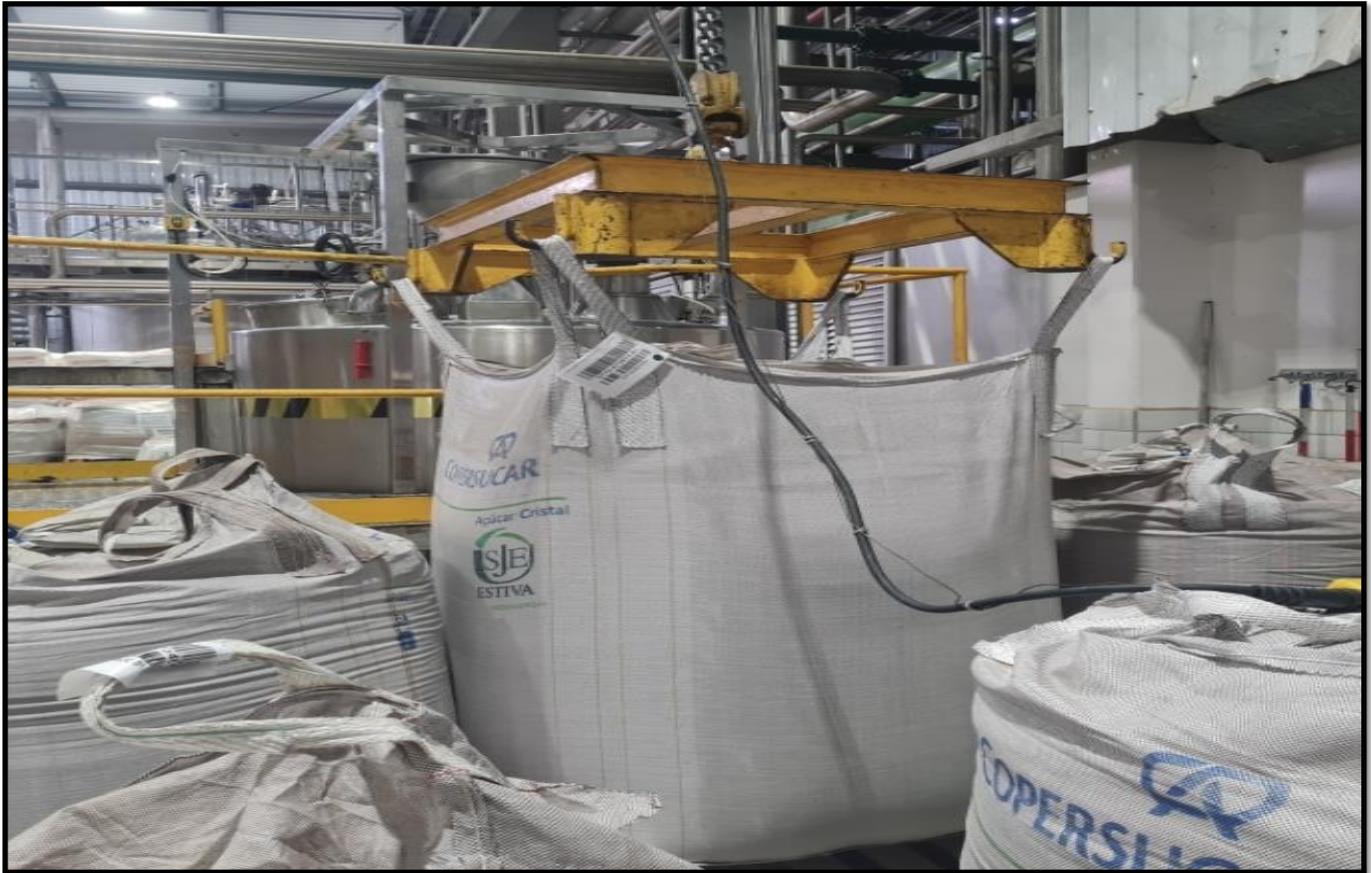
Foi realizado Teste de Carga Operacional na Talha Elétrica
LAUDO : APROVADO

No dia 04/06/2024 foi realizado o Teste de Carga Operacional, onde foi levantado um saco de material durante cinco minutos obtendo resultados satisfatórios.
