<p><b>LALLEMAND - PIRACICABA-SP</b></p>	
<p><b>RELATÓRIO DE INSPEÇÃO NR-11</b></p>	<p>Relatório 11-0351</p>	<p>Página 1</p>	
	<p>Obra 10096</p>	<p>Revisão 0</p>

# INSPEÇÃO CONFORME NORMA REGULAMENTADORA Nº 11

## LALLEMAND

## Talha Catraca 0,5T B

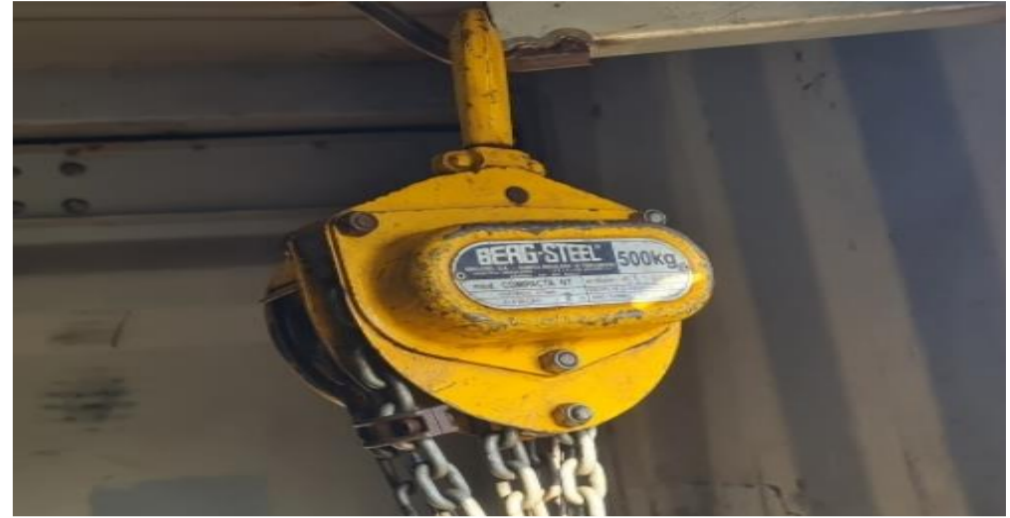
Nº	LOCAL DE INSPEÇÃO	TIPO	SITUAÇÃO ENCONTRADA	RECOMENDAÇÃO	PRIORIDADE	FOTO
1	EXTERNA	INSPEÇÃO	Durante a inspeção foi realizada a avaliação dimensional na corrente do equipamento.	NADA CONSTA	-	 
2	EXTERNA	INSPEÇÃO	Durante a presente inspeção foi evidenciado que a corrente encontra-se sem lubrificação.	Recomenda-se realizar a lubrificação do cabo de aço, a fim de manter sua integridade e evitar a degradação do mesmo.	P-3	 
3	EXTERNA	INSPEÇÃO	Durante a presente inspeção foi evidenciado que equipamento encontra-se com descascamento de tinta.	Necessário realizar o tratamento do gancho a fim de manter sua integridade e evitar processos corrosivos.	P-3	 
4	EXTERNA	INSPEÇÃO	Durante a presente inspeção foi evidenciado que o gancho inferior encontra-se com descascamento de tinta.	Necessário realizar o tratamento do gancho a fim de manter sua integridade e evitar processos corrosivos.	P-3	 
	EXTERNA	INSPEÇÃO	Durante a presente inspeção, foi evidenciado que o gancho indicado encontra-se sem trava.	Necessário realizar a instalação de trava no gancho inferior, a fim de proporcionar segurança no transporte de cargas e na circulação de pessoas.	P-0

Nº	LOCAL DE INSPEÇÃO	TIPO	SITUAÇÃO ENCONTRADA	RECOMENDAÇÃO	PRIORIDADE	FOTO
6	EXTERNA	INSPEÇÃO	Durante a presente inspeção foi evidenciado que o equipamento possui identificação da sua capacidade de carga.	NADA CONSTA	-

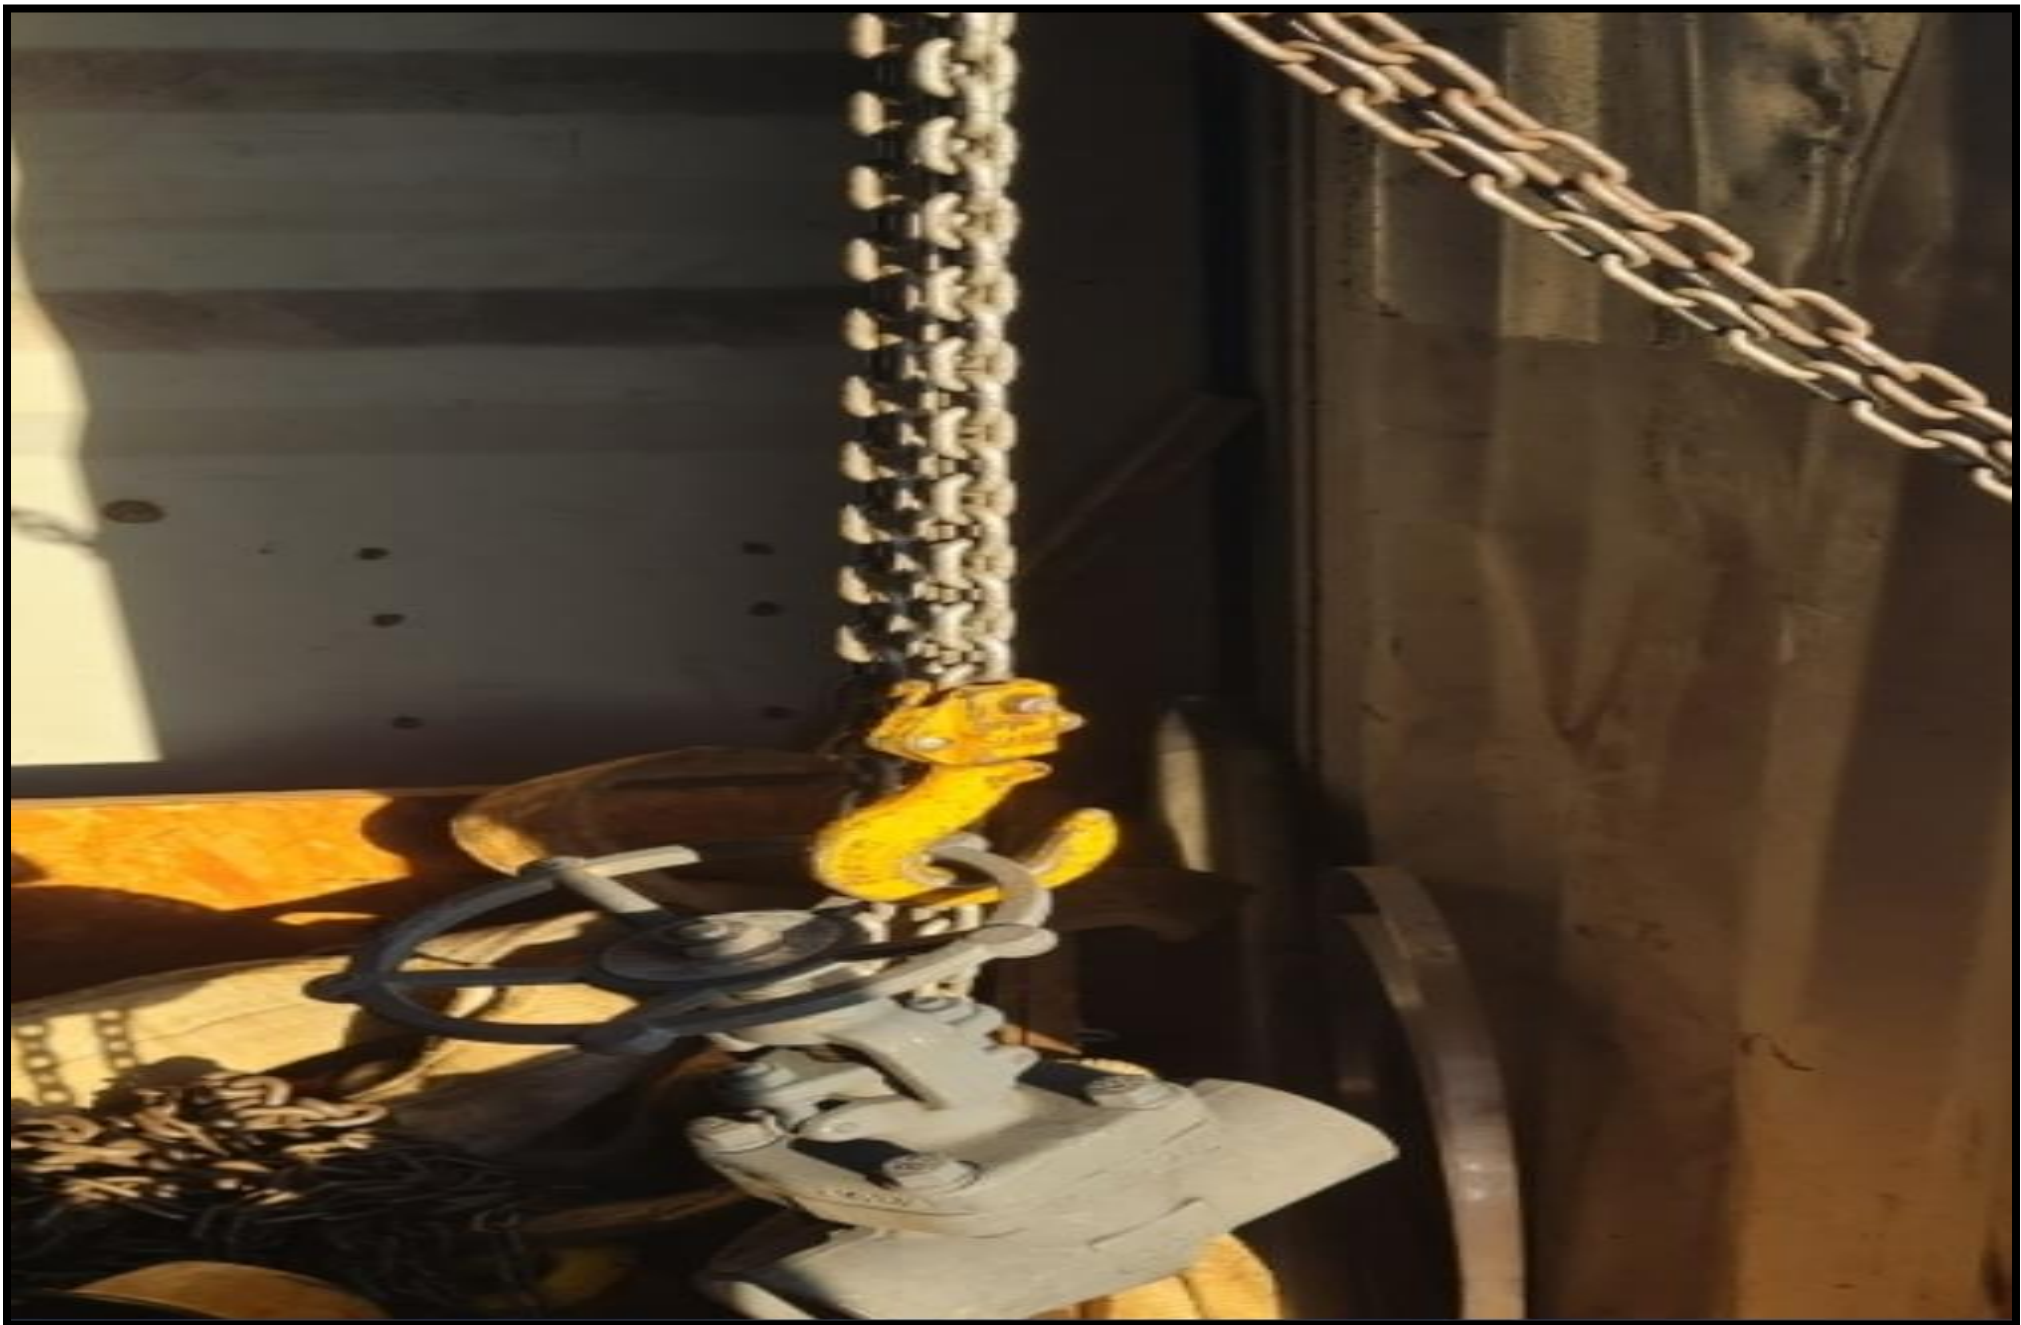
Foi realizado Teste de Carga Operacional na Talha Catraca 0,5T B  
**LAUDO : APROVADO**

No dia 05/06/2024 foi realizado o Teste de Carga Operacional, onde foi levantado uma ferramenta do processo de fabricação durante cinco minutos obtendo resultados satisfatórios.
