<p>LALLEMAND - PIRACICABA-SP</p>	
<p>RELATÓRIO DE INSPEÇÃO NR-11</p>	<p>Relatório 11-0350</p>	<p>Página 1</p>	
	<p>Obra 10096</p>	<p>Revisão 0</p>

INSPEÇÃO CONFORME NORMA REGULAMENTADORA Nº 11

Talha Manual 1T

A **Talha Catraca 1T** foi criteriosamente inspecionado e avaliado com relação à conservação da integridade estrutural, a fim de orientar uma execução através de um planejamento das ações a serem tomadas, baseados na norma de referência NR-11. O resultado desta inspeção encontra-se no “Relatório de inspeção” com recomendações e adequações necessárias.

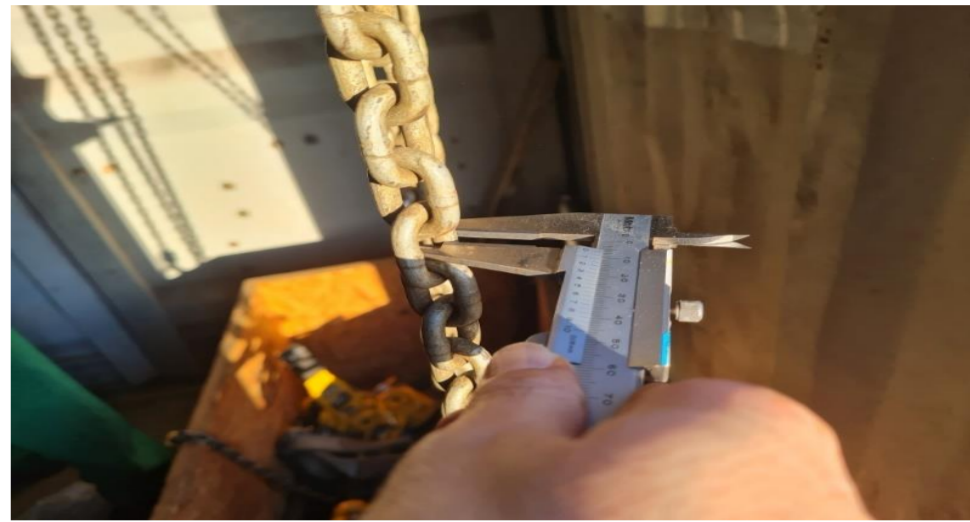
Nº	LOCAL DE INSPEÇÃO	TIPO	SITUAÇÃO ENCONTRADA	RECOMENDAÇÃO	PRIORIDADE	FOTO
1	EXTERNA	INSPEÇÃO	Durante a inspeção foi realizada a avaliação dimensional na corrente do equipamento.	NADA CONSTA	-

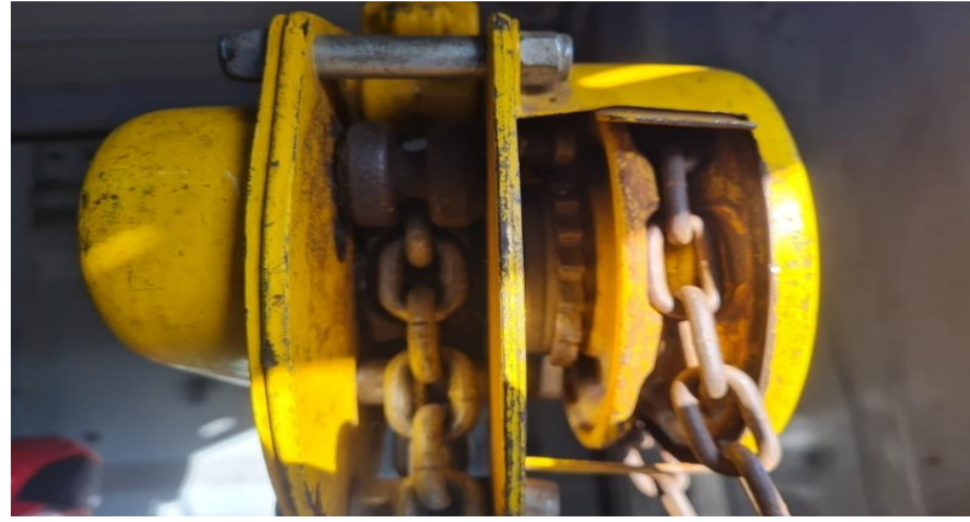
2	EXTERNA	INSPEÇÃO	Durante a presente inspeção foi evidenciado que a corrente encontra-se sem lubrificação.	Recomenda-se realizar a lubrificação da corrente, a fim de manter sua integridade e evitar a degradação do mesmo.	P-3

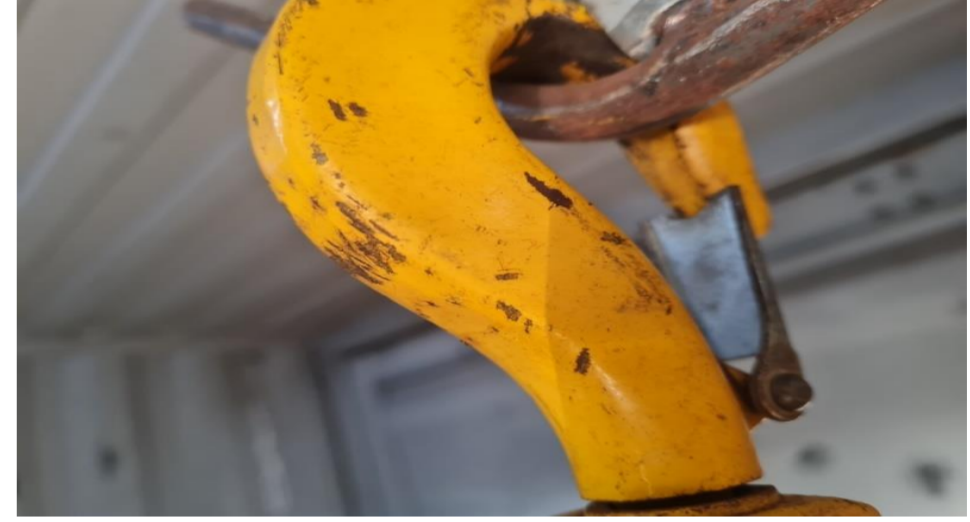
3	EXTERNA	INSPEÇÃO	Durante a presente inspeção foi evidenciado que equipamento encontra-se com descascamento de tinta.	Necessário realizar o tratamento do gancho a fim de manter sua integridade e evitar processos corrosivos.	P-3

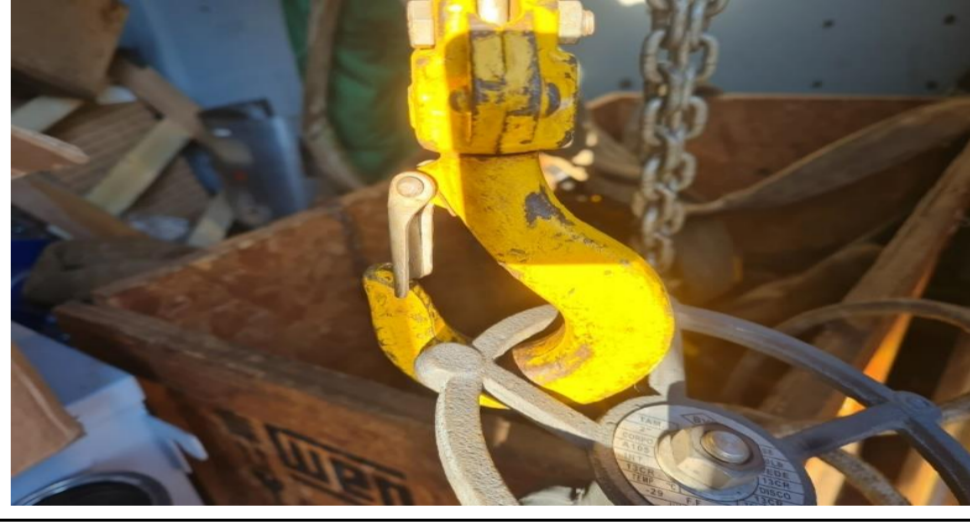
4	EXTERNA	INSPEÇÃO	Durante a presente inspeção foi evidenciado que o gancho inferior encontra-se com descascamento de tinta.	Necessário realizar o tratamento do gancho a fim de manter sua integridade e evitar processos corrosivos.	P-3

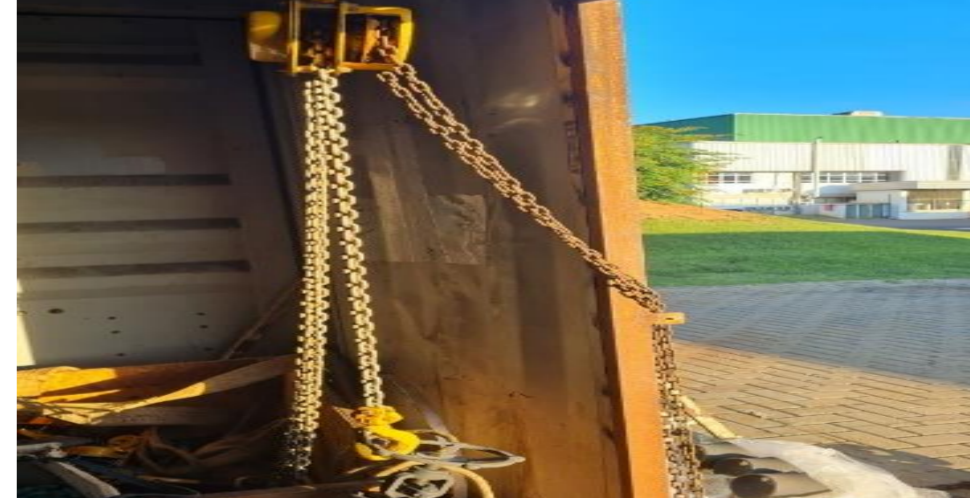
5	EXTERNA	INSPEÇÃO	Durante a inspeção foi realizado o teste de carga operacional.	NADA CONSTA	-

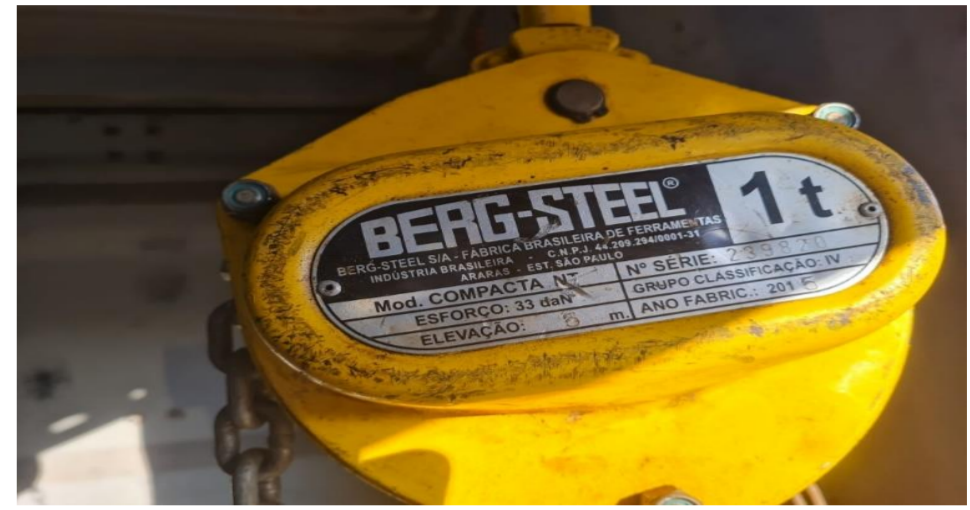
Nº	LOCAL DE INSPEÇÃO	TIPO	SITUAÇÃO ENCONTRADA	RECOMENDAÇÃO	PRIORIDADE	FOTO
6	EXTERNA	INSPEÇÃO	Durante a presente inspeção foi evidenciado que o equipamento possui identificação da sua capacidade de carga.	NADA CONSTA	-

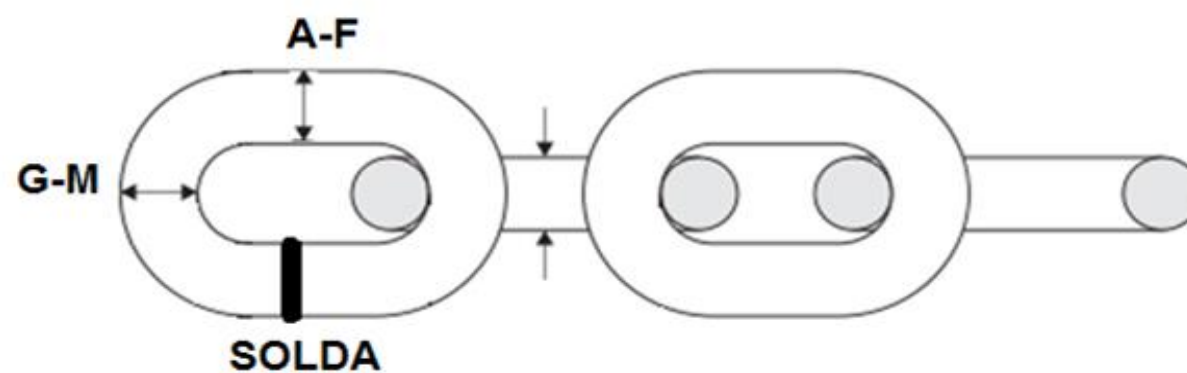
Foi realizado a medição do diâmetro do elo da corrente através de paquímetro conforme norma NR-11, e as mesmas constam na tabela abaixo.

PONTO MEDIDO corrente	Ø nominal (mm)	Ø Mínimo (mm) (Redução em 10%)	Ø Medido (mm)	Redução do Ø em %	PONTO MEDIDO corrente	Ø nominal (mm)	Ø Mínimo (mm) (Redução em 10%)	Ø Medido (mm)	Redução do Ø em %
A	6,00	5,40	6,00	-	G	6,00	5,40	6,00	-
B	6,00	5,40	6,00	-	H	6,00	5,40	6,05	-
C	6,00	5,40	6,04	-	I	6,00	5,40	6,00	-
D	6,00	5,40	6,05	-	J	6,00	5,40	6,03	-
E	6,00	5,40	6,00	-	L	6,00	5,40	6,00	-
F	6,00	5,40	6,03	-	M	6,00	5,40	6,05	-

Locais onde foram coletadas as medidas.

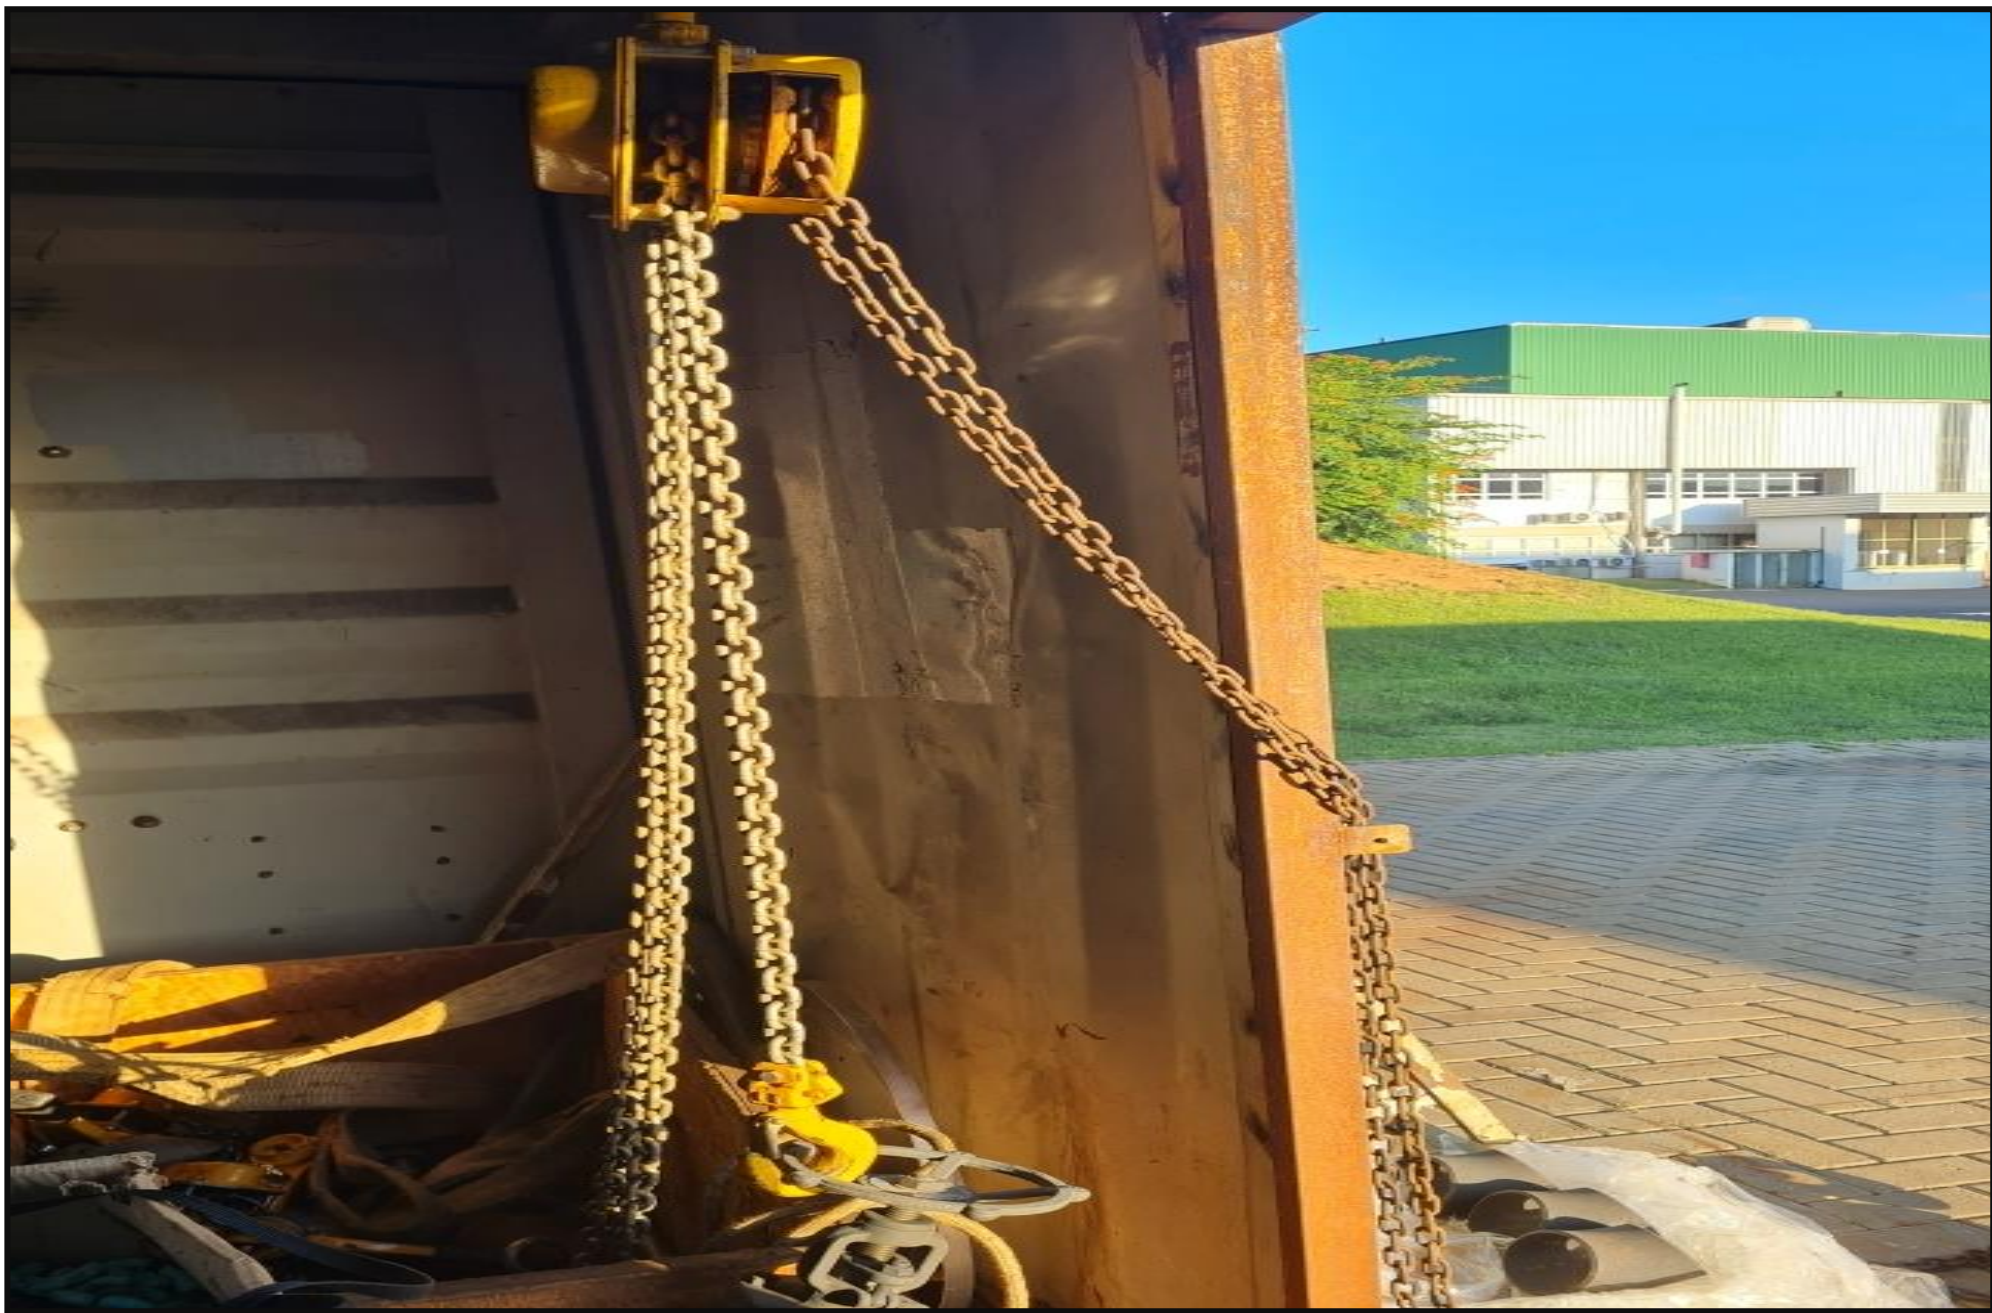
Foi realizado Teste de Carga Operacional na Talha Manual 1T
LAUDO : APROVADO

No dia 05/06/2024 foi realizado o Teste de Carga Operacional, onde foi levantado uma ferramenta do processo de fabricação durante cinco minutos obtendo resultados satisfatórios.
