LALLEMAND	LALLEMAND - PIRACICABA-SP	
		Relatório 11-0348	Página 1
RELATÓRIO DE INSPEÇÃO NR-11	Obra 10096	Revisão 0

INSPEÇÃO CONFORME NORMA REGULAMENTADORA Nº 11

Talha Manual 1t

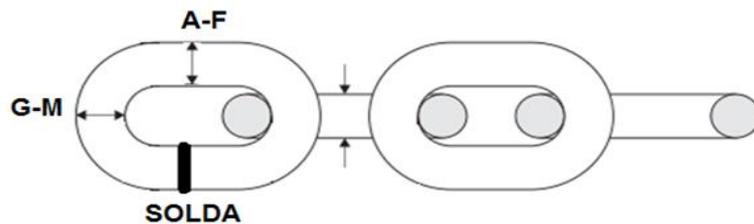
Foi realizado a medição do diâmetro do elo da corrente através de paquímetro conforme norma NR-11, e as mesmas constam na tabela abaixo.

PONTO MEDIDO corrente	Ø nominal (mm)	Ø Mínimo (mm) (Redução em 10%)	Ø Medido (mm)	Redução do Ø em %	PONTO MEDIDO corrente	Ø nominal (mm)	Ø Mínimo (mm) (Redução em 10%)	Ø Medido (mm)	Redução do Ø em %
A	7,00	6,30	6,90	1,4	G	7,00	6,30	7,00	0,0
B	7,00	6,30	7,00	0,0	H	7,00	6,30	7,00	0,0
C	7,00	6,30	7,00	0,0	I	7,00	6,30	7,00	0,0
D	7,00	6,30	6,95	0,7	J	7,00	6,30	6,90	1,4
E	7,00	6,30	7,00	0,0	L	7,00	6,30	7,00	0,0
F	7,00	6,30	7,00	0,0	M	7,00	6,30	7,00	0,0

Locais onde foram coletadas as medidas.

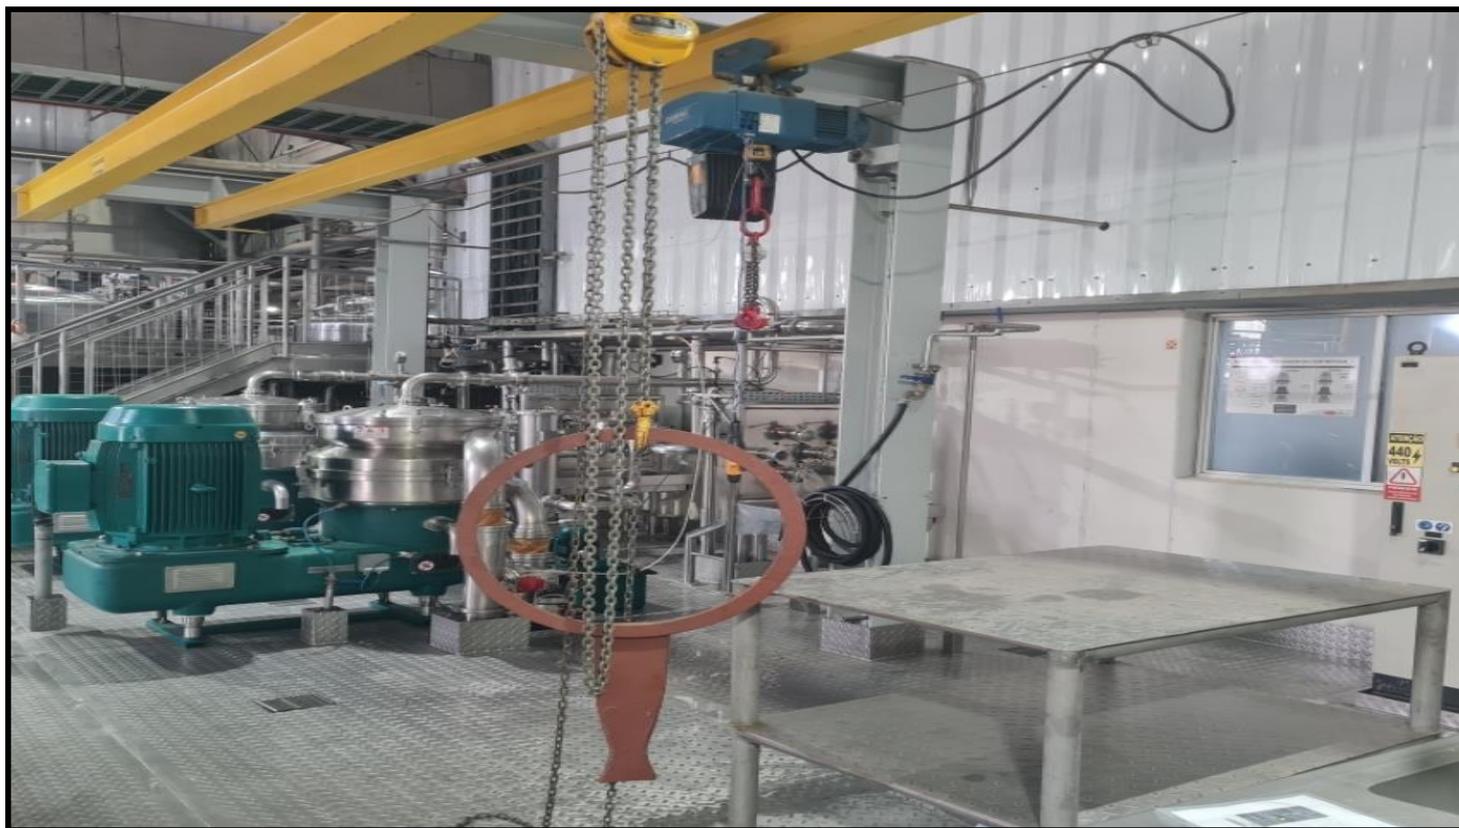
Foi realizado Teste de Carga Operacional na Talha Manual 1T
LAUDO : APROVADO

No dia 04/06/2024 foi realizado o Teste de Carga Operacional, onde foi levantado uma ferramenta do processo de fabricação durante cinco minutos obtendo resultados satisfatórios.

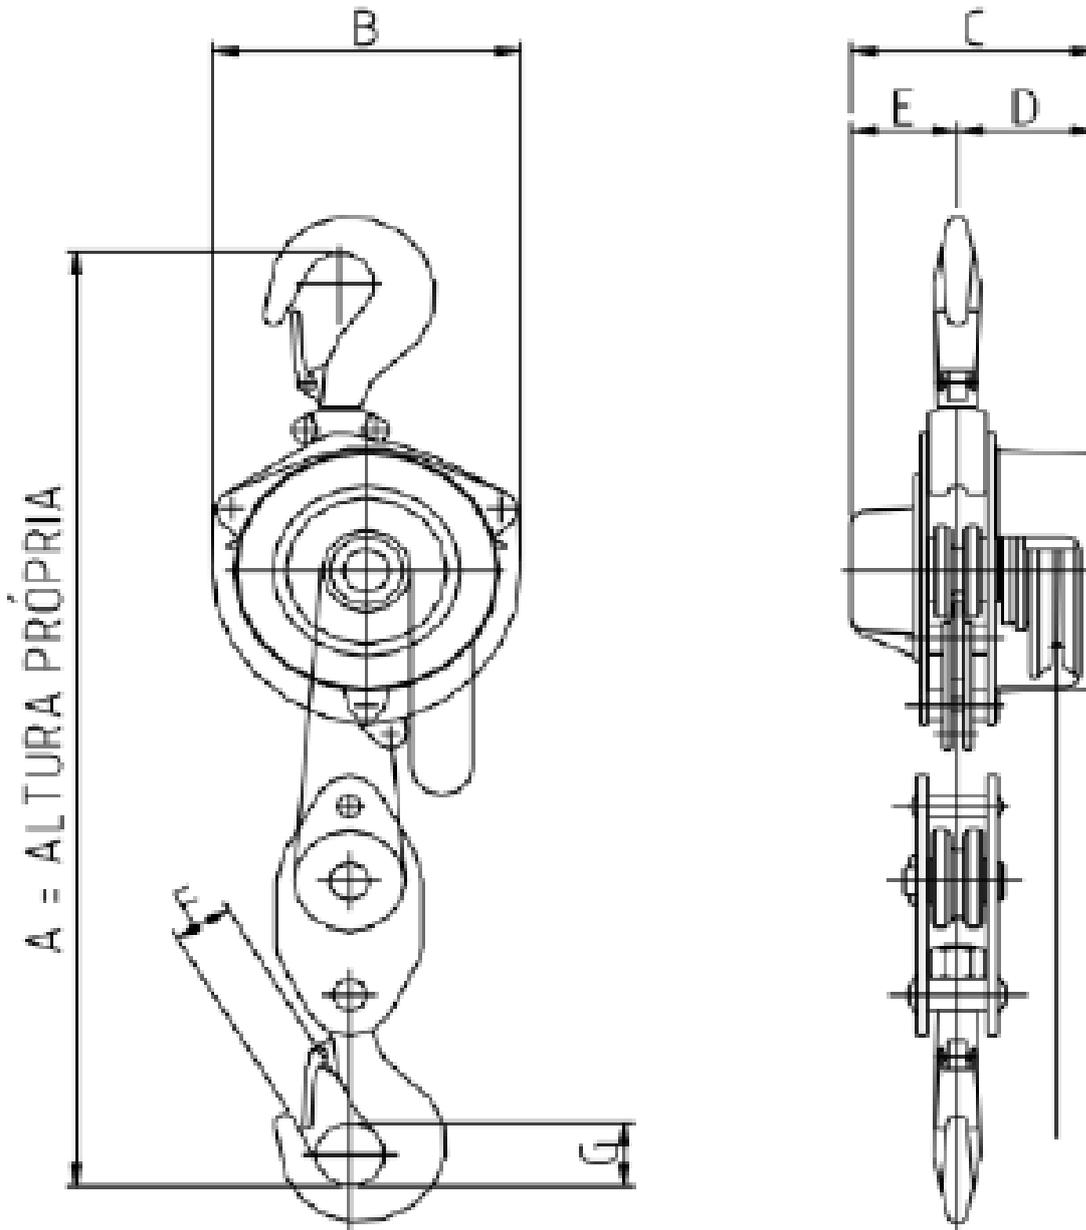
12.4 CROQUI

CLIENTE:	LALLEMAND DO BRASIL	LOCALIZAÇÃO:	PIRACICABA/SP
TAG:	TALHA MANUAL - 1T - MONOVIA	OBRA:	10096
Nº DE RELATÓRIO:	11-0348	DATA EXECUÇÃO:	11/06/2024
