<b>LALLEMAND - PIRACICABA-SP</b>	
		Relatório 11-0349	Página 1
<b>RELATÓRIO DE INSPEÇÃO NR-11</b>		Obra 10096	Revisão 0

## INSPEÇÃO CONFORME NORMA REGULAMENTADORA Nº 11

## Talha Manual 2T

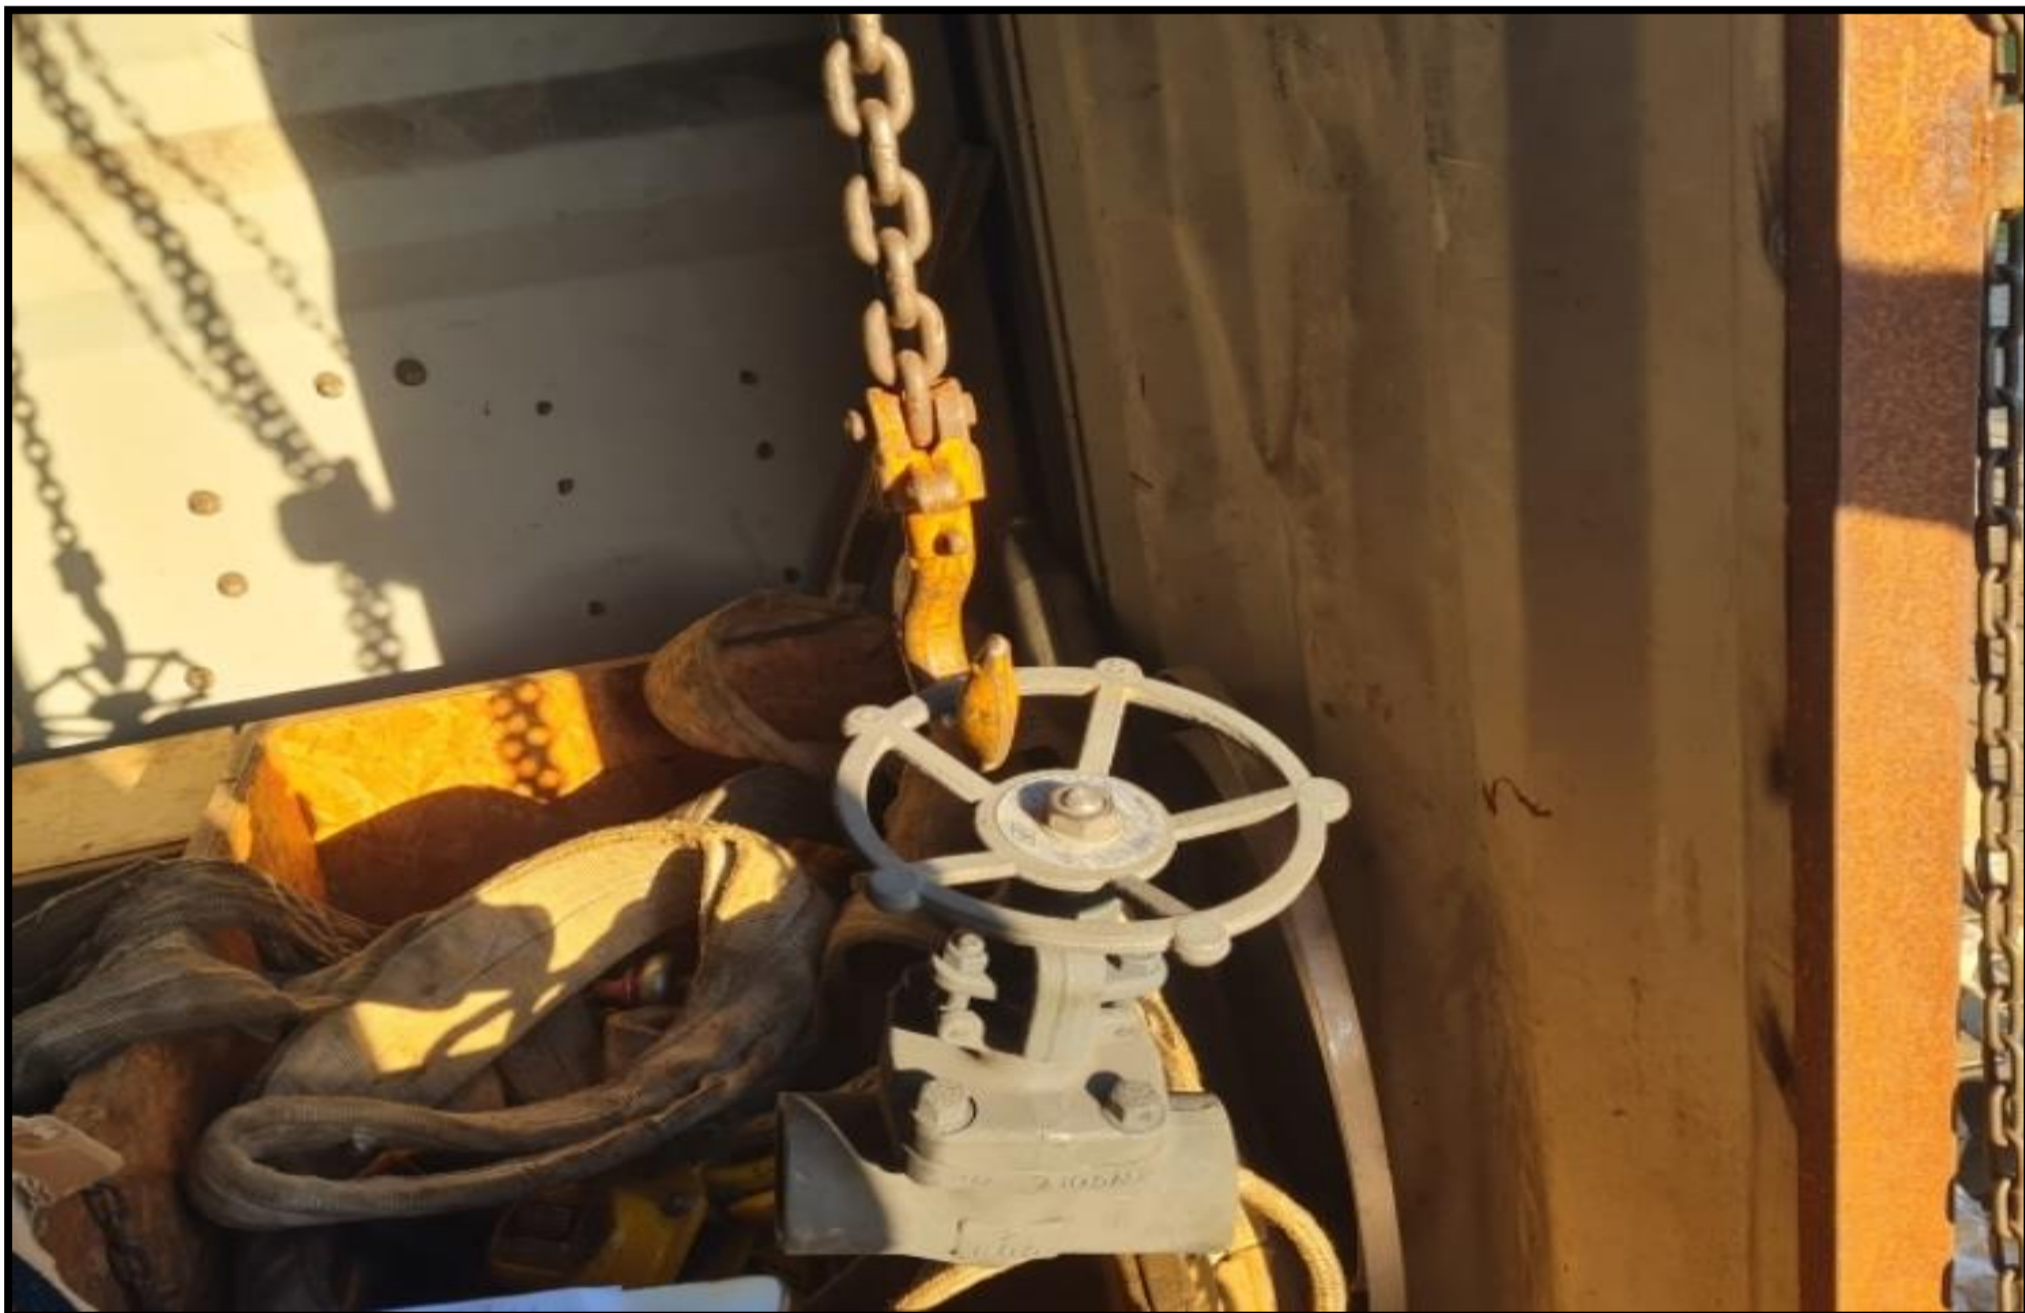
# 12.3 - TESTE DE CARGA OPERACIONAL

Foi realizado Teste de Carga Operacional na Talha Manual 2T  
**LAUDO : APROVADO**

No dia 05/06/2024 foi realizado o Teste de Carga Operacional, onde foi levantado uma ferramenta do processo de fabricação durante cinco minutos obtendo resultados satisfatórios.
