<p>LALLEMAND - PIRACICABA-SP</p>	
<p>RELATÓRIO DE INSPEÇÃO NR-11</p>	<p>Relatório 11-0346</p>	<p>Página 1</p>	
	<p>Obra 10096</p>	<p>Revisão 0</p>

INSPEÇÃO CONFORME NORMA REGULAMENTADORA Nº 11

Talha Manual 1T

**RELATÓRIO DE INSPEÇÃO
NR-11**

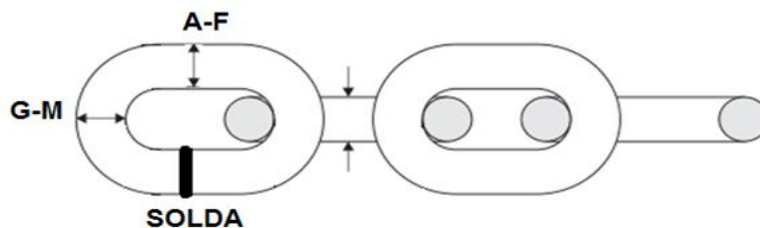
Foi realizado a medição do diâmetro do elo da corrente através de paquímetro conforme norma NR-11, e as mesmas constam na tabela abaixo.

PONTO MEDIDO corrente	Ø nominal (mm)	Ø Mínimo (mm) (Redução em 10%)	Ø Medido (mm)	Redução do Ø em %	PONTO MEDIDO corrente	Ø nominal (mm)	Ø Mínimo (mm) (Redução em 10%)	Ø Medido (mm)	Redução do Ø em %
A	7,00	6,30	7,00	0,0	G	7,00	6,30	6,90	1,4
B	7,00	6,30	7,00	0,0	H	7,00	6,30	7,00	0,0
C	7,00	6,30	6,90	1,4	I	7,00	6,30	6,90	1,4
D	7,00	6,30	7,00	0,0	J	7,00	6,30	7,00	0,0
E	7,00	6,30	7,00	0,0	L	7,00	6,30	7,00	0,0
F	7,00	6,30	7,00	0,0	M	7,00	6,30	6,95	0,7

Locais onde foram coletadas as medidas.

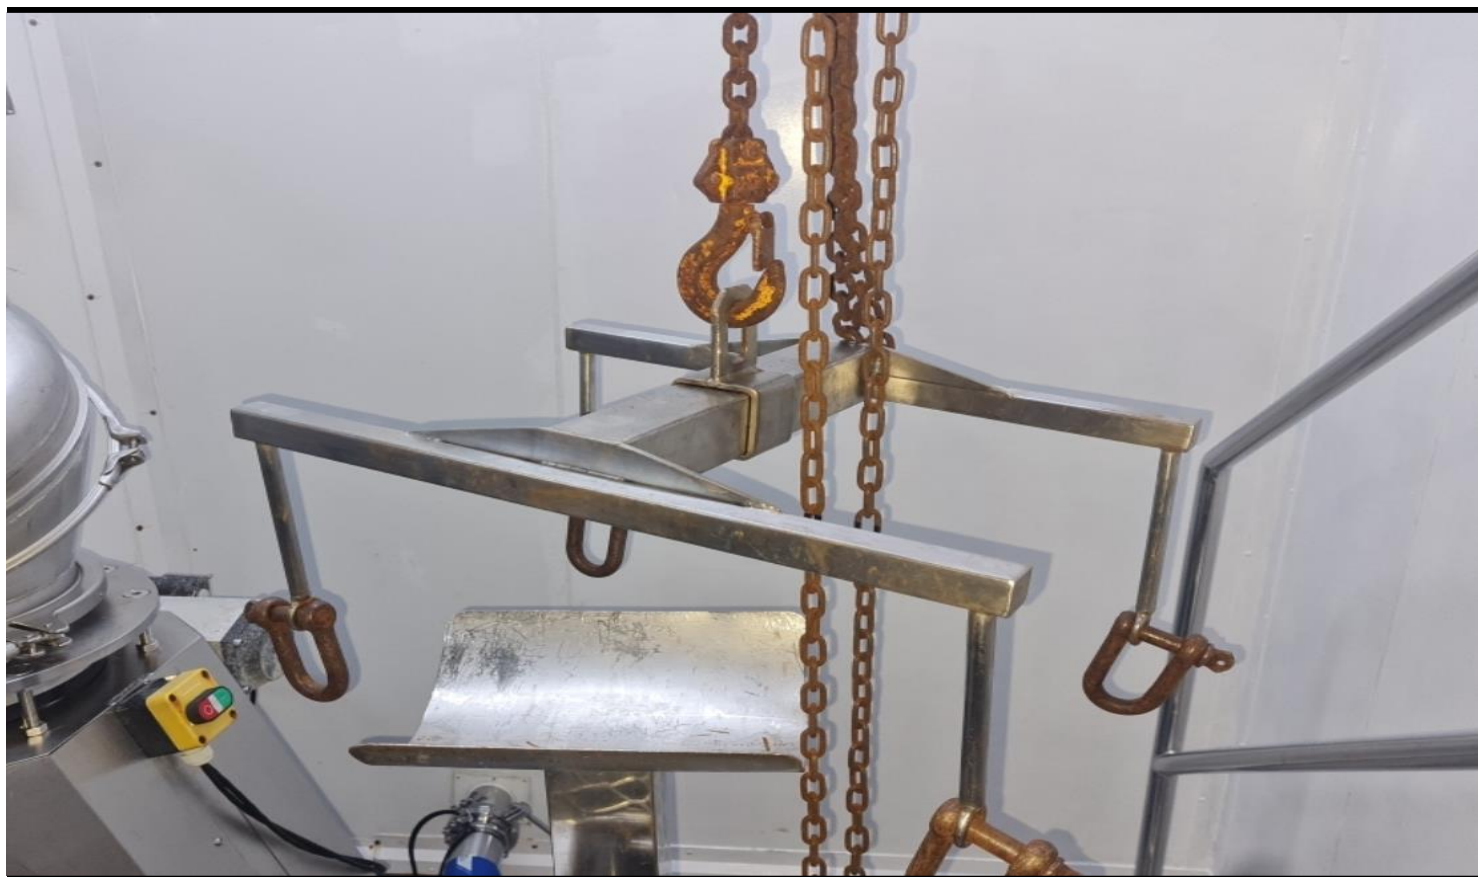
Foi realizado Teste de Carga Operacional na Talha Manual
LAUDO : APROVADO

No dia 04/06/2024 foi realizado o Teste de Carga Operacional, onde foi levantado uma ferramenta do processo de fabricação durante cinco minutos obtendo resultados satisfatórios.

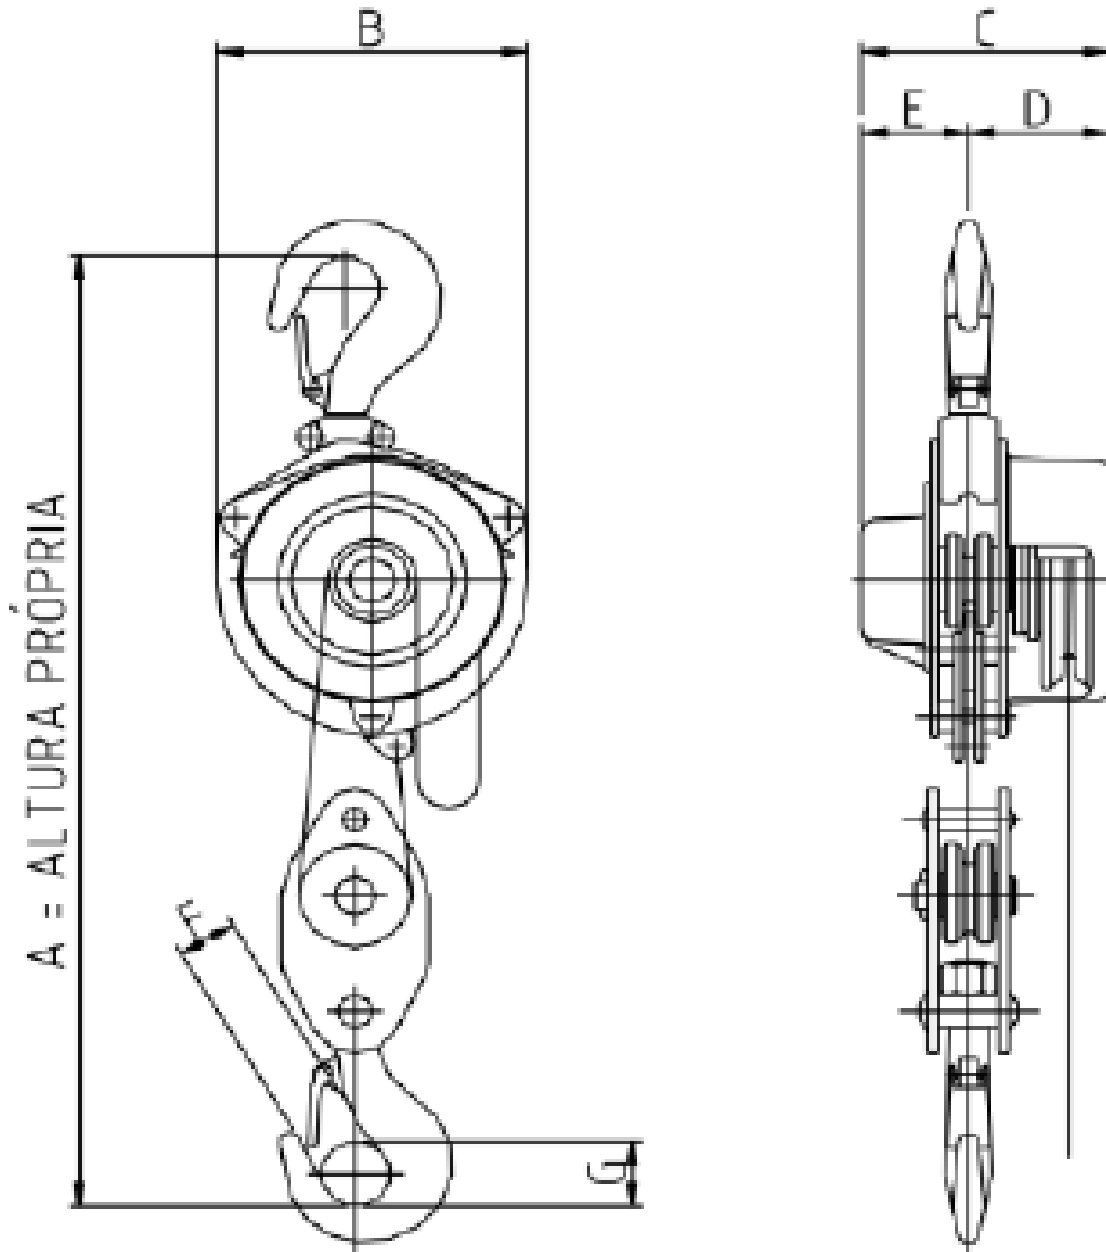
12.4 CROQUI

CLIENTE:	LALLEMAND DO BRASIL	LOCALIZAÇÃO:	PIRACICABA/SP
TAG:	TALHA MANUAL - 1T - MONOVIA	OBRA:	10096
Nº DE RELATÓRIO:	11-0346	DATA EXECUÇÃO:	11/06/2024
