<p><b>LALLEMAND - PIRACICABA-SP</b></p>	
<p><b>RELATÓRIO DE INSPEÇÃO NR-11</b></p>		<p>Relatório 11-0345</p>	<p>Página 1</p>
		<p>Obra 10096</p>	<p>Revisão 0</p>

# INSPEÇÃO CONFORME NORMA REGULAMENTADORA Nº 11

## Talha Elétrica 1T

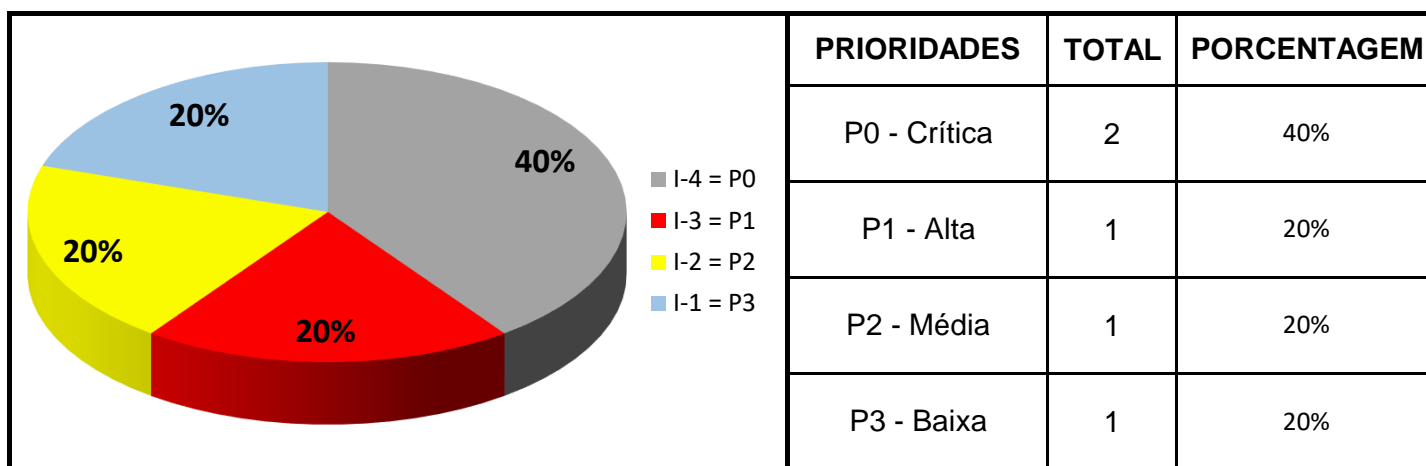
## 9.0 GRÁFICO DE PRIORIDADES

TIPO DE PRIORIDADE	CONDIÇÃO DA PRIORIDADE DE ATENDIMENTO
P0	PRESERVAR A SEGURANÇA A VIDA E EQUIPAMENTOS, COM PLANEJAMENTO IMEDIATO DE INTERVENÇÃO
P1	AUMENTAR A VIDA ÚTIL DOS ELEMENTOS ESTRUTURAIS
P2	AUMENTAR A VIDA ÚTIL DOS ELEMENTOS ESTRUTURAIS, VERIFICANDO A EVOLUÇÃO DA ANOMALIAS
P3	AUMENTAR A VIDA ÚTIL DOS ELEMENTOS ESTRUTURAIS, VERIFICANDO A EVOLUÇÃO DA ANOMALIAS, PARA CONSERVAÇÃO ORIGINAL DAS PEÇAS CONSTRUTIVAS

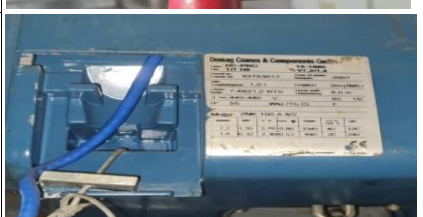
5	EXTERNA	INSPEÇÃO	Foi evidenciado que o equipamento possui plaqueta.	NADA CONSTA	-

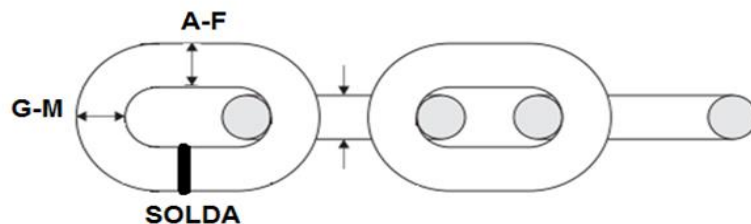
Foi realizado a medição do diâmetro do elo da corrente através de paquímetro conforme norma NR-11, e as mesmas constam na tabela abaixo.

PONTO MEDIDO corrente	Ø nominal (mm)	Ø Mínimo (mm) (Redução em 10%)	Ø Medido (mm)	Redução do Ø em %	PONTO MEDIDO corrente	Ø nominal (mm)	Ø Mínimo (mm) (Redução em 10%)	Ø Medido (mm)	Redução do Ø em %
A	8,00	7,20	7,80	2,5	G	8,00	7,20	7,80	2,5
B	8,00	7,20	7,90	1,3	H	8,00	7,20	8,00	0,0
C	8,00	7,20	8,00	0,0	I	8,00	7,20	8,00	0,0
D	8,00	7,20	8,00	0,0	J	8,00	7,20	8,00	0,0
E	8,00	7,20	7,85	1,9	L	8,00	7,20	8,00	0,0
F	8,00	7,20	8,00	0,0	M	8,00	7,20	7,95	0,6

Locais onde foram coletadas as medidas.

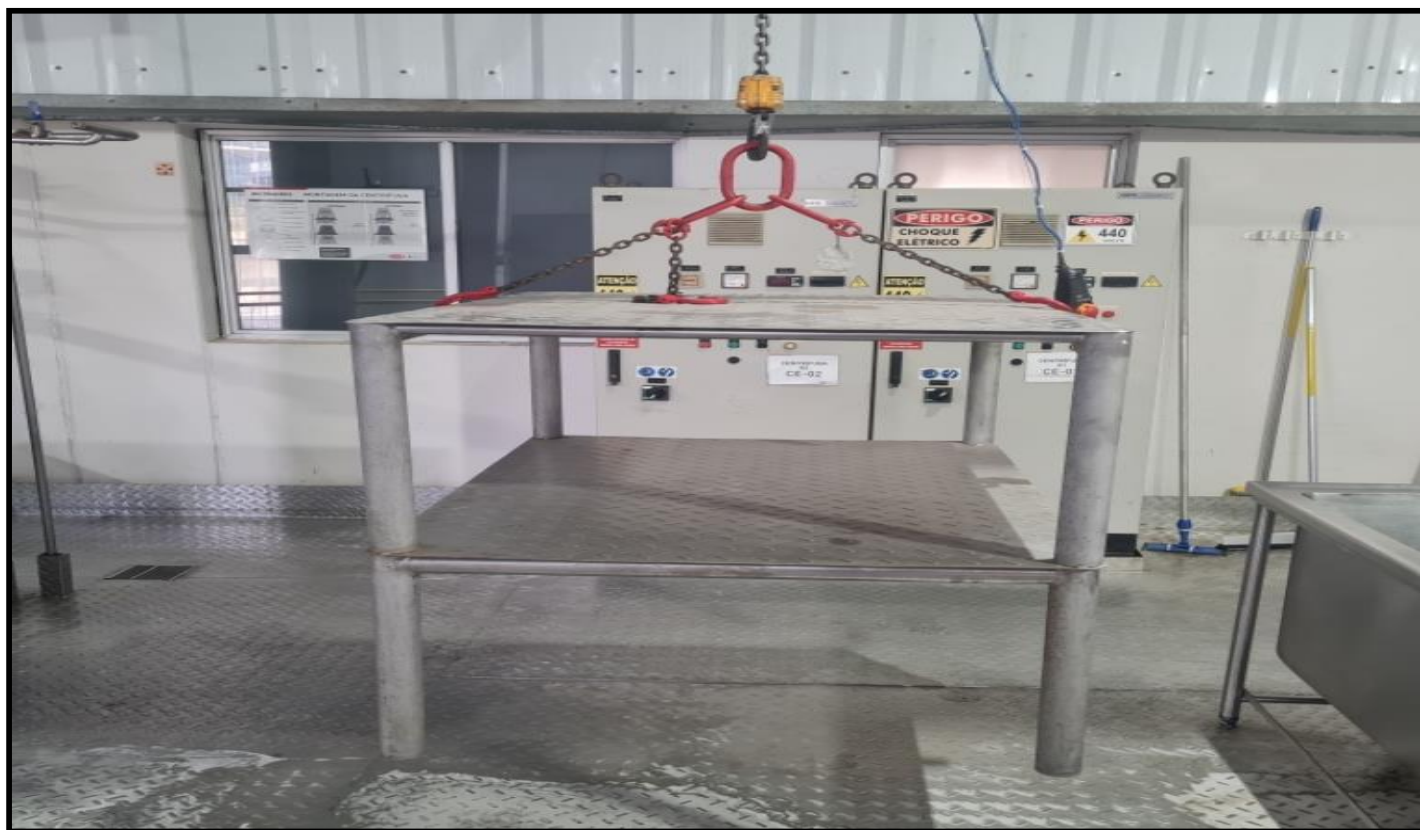
Foi realizado Teste de Carga Operacional na Talha Elétrica

No dia 04/06/2024 foi realizado o Teste de Carga Operacional, onde foi levantada a Tampa de um tanque durante cinco minutos obtendo resultados satisfatórios.

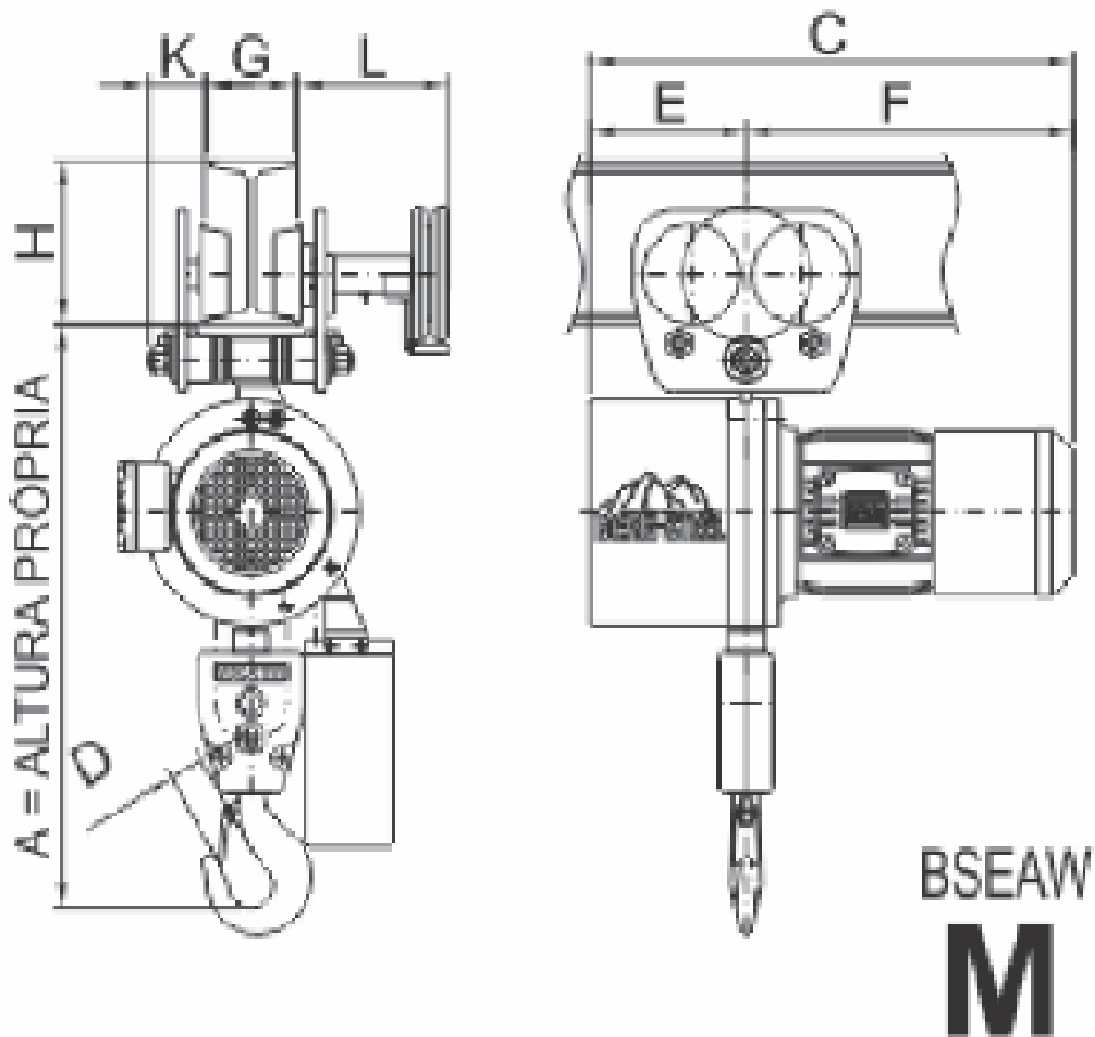
# 12.4 CROQUI

<b>CLIENTE:</b>	LALLEMAND DO BRASIL	<b>LOCALIZAÇÃO:</b>	PIRACICABA/SP
<b>TAG:</b>	TALHA ELÉTRICA - 1T - MONOVIA	<b>OBRA:</b>	10096
<b>Nº DE RELATÓRIO:</b>	11-0345	<b>DATA EXECUÇÃO:</b>	11/06/2024
